# Asbestinventarisatetest

Mechelsesteenweg 90/001, 2018 Antwerpen

Attestnummer : 20231107-000396.000

Uitgegeven op : 07.11.2023

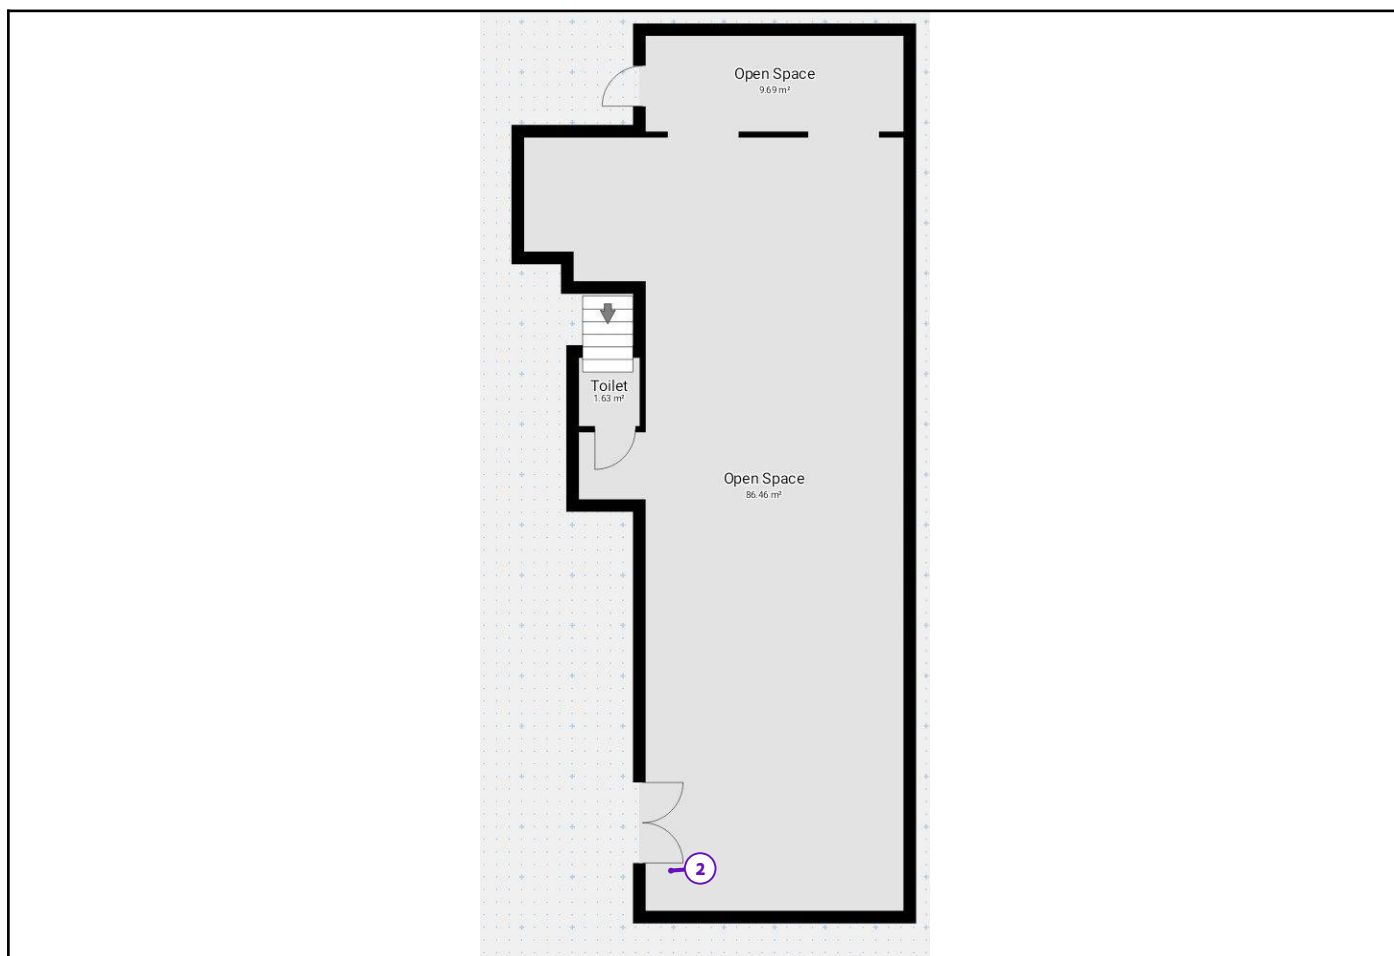
## Plan 1.1: Handelsruimte GLV

| Beschrijving | Type | Actie |
|---|---|---|
| 2. Oude radiator handelsruimte | Advies | - |

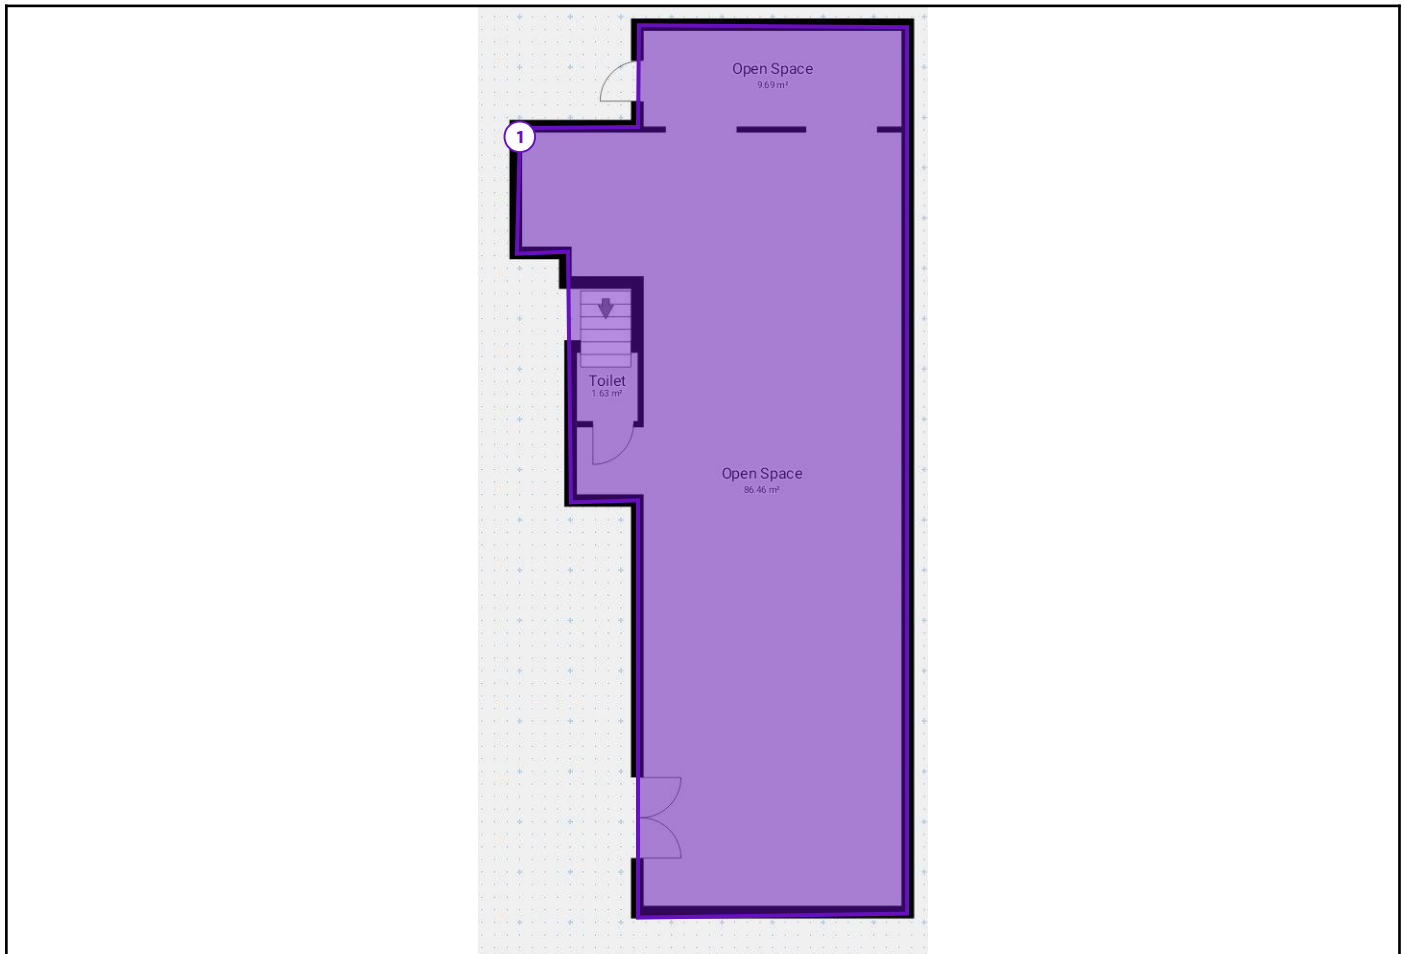
## Plan 1.2: Handelsruimte GLV

| Beschrijving | Type | Actie |
|---|---|---|
| 1. Plafonds handelsruimte | Beperking | - |

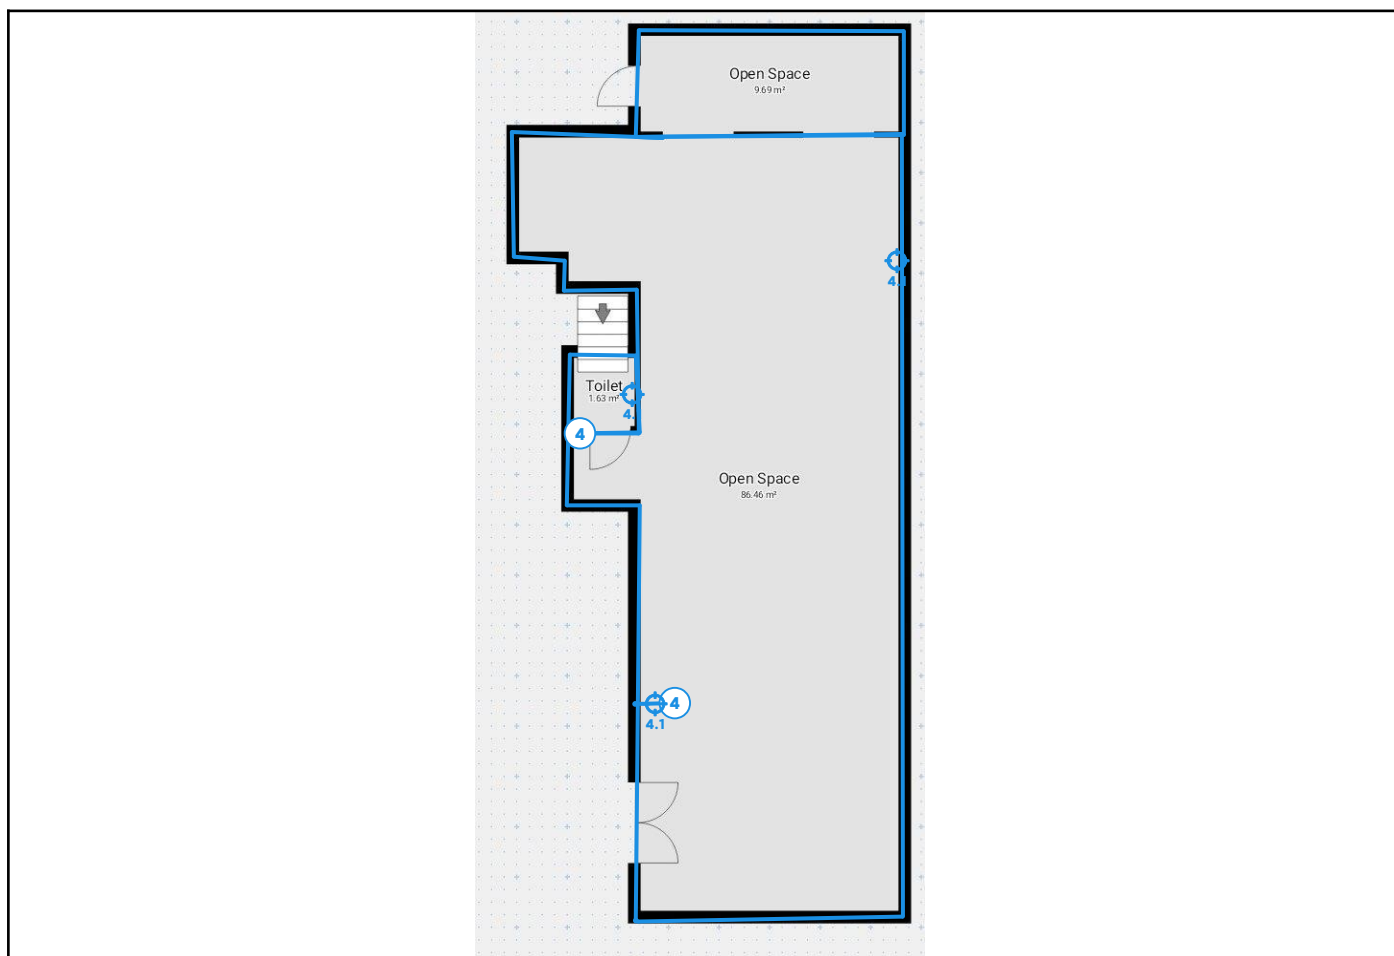
## Plan 1.3: Handelsruimte GLV

| Beschrijving | Type | Actie |
|---|---|---|
| 4. Pleisterwerk binnenmuren handelsruimte | Geen asbest | - |
| 4.1 Code: 1.1 | Mengmonster | - |

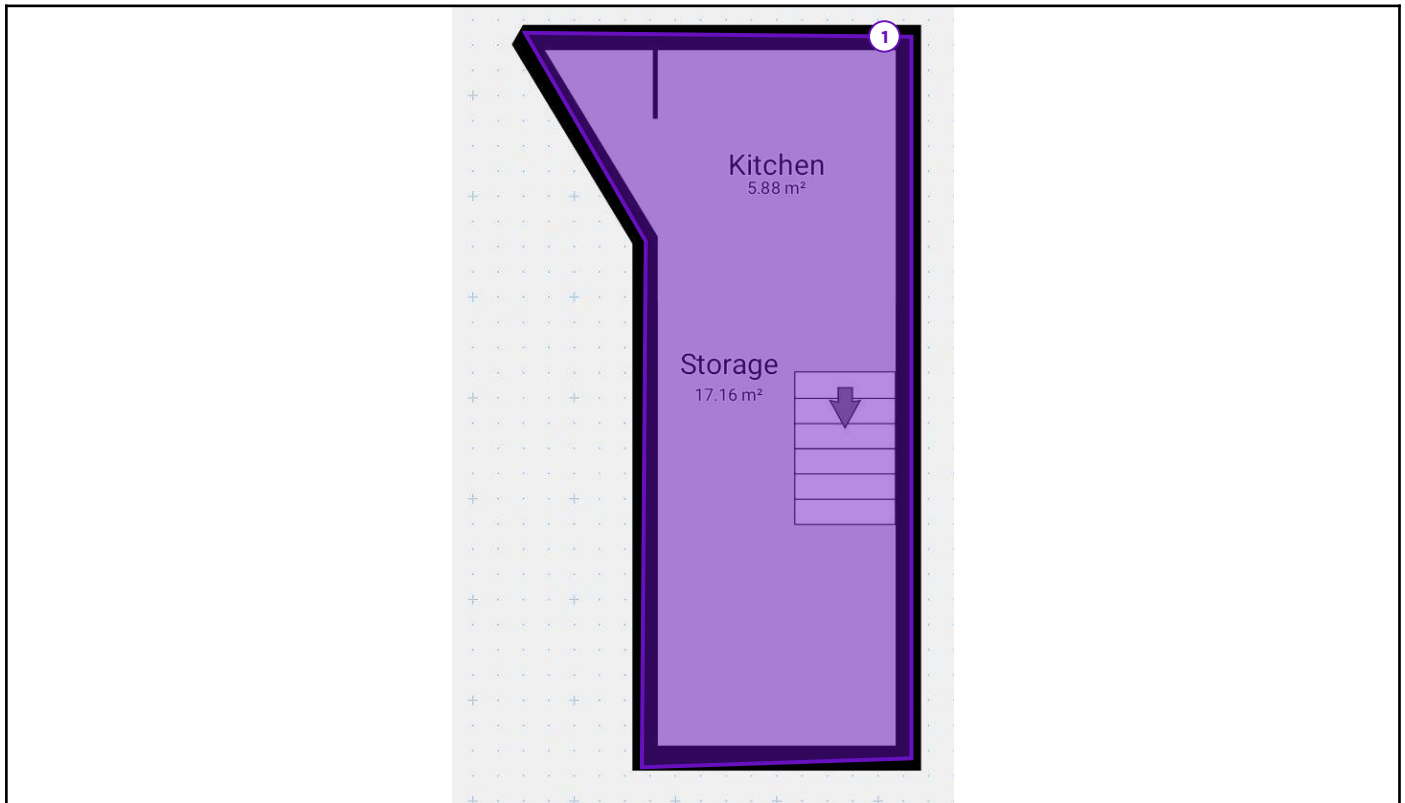
## Plan 1.4: Handelsruimte eerste verdieping

| Beschrijving | Type | Actie |
|---|---|---|
| 1. Plafonds handelsruimte | Beperking | - |

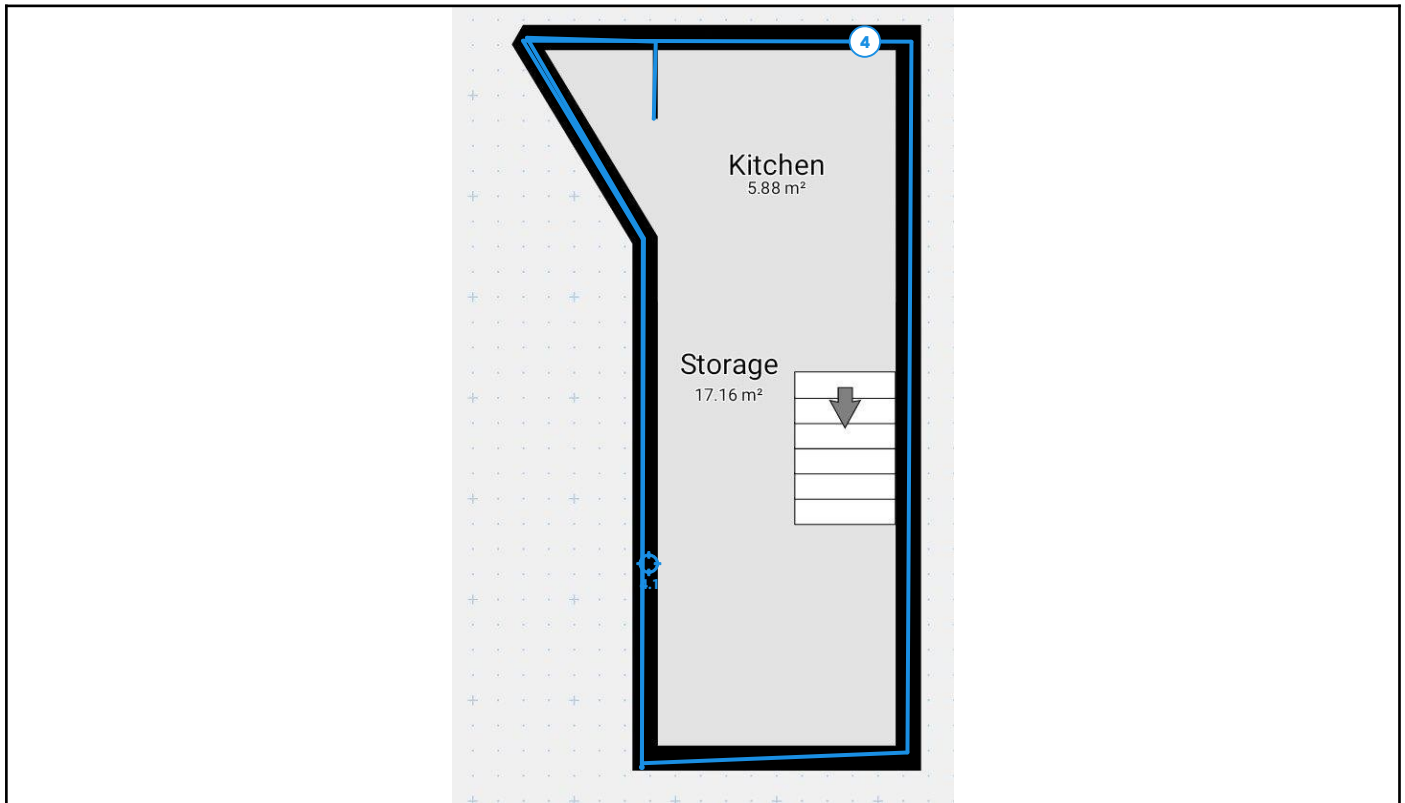
## Plan 1.5: Handelsruimte eerste verdieping

| Beschrijving | Type | Actie |
|---|---|---|
| 4. Pleisterwerk binnenmuren handelsruimte | Geen asbest | - |
| 4.1 Code: 1.1 | Mengmonster | - |

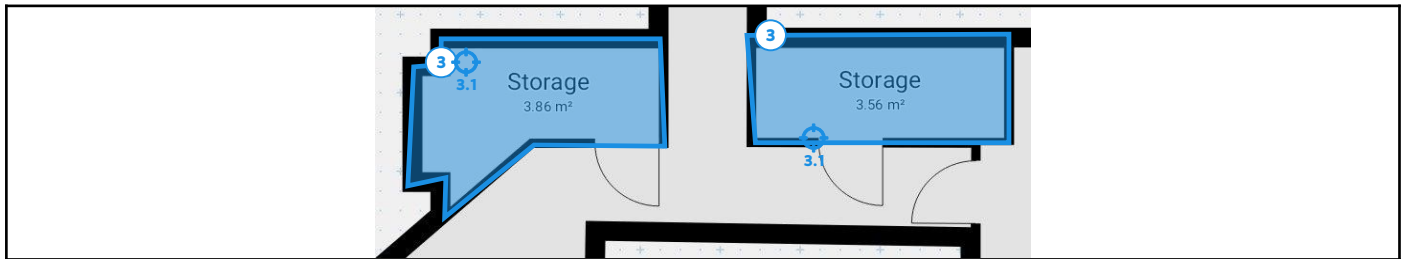
## Plan 1.6: Kelderbergingen

| Beschrijving | Type | Actie |
|---|---|---|
| 3. Oud pleisterwerk plafonds kelderbergingen | Geen asbest | - |
| 3.1 Code: 2.1 | Mengmonster | - |

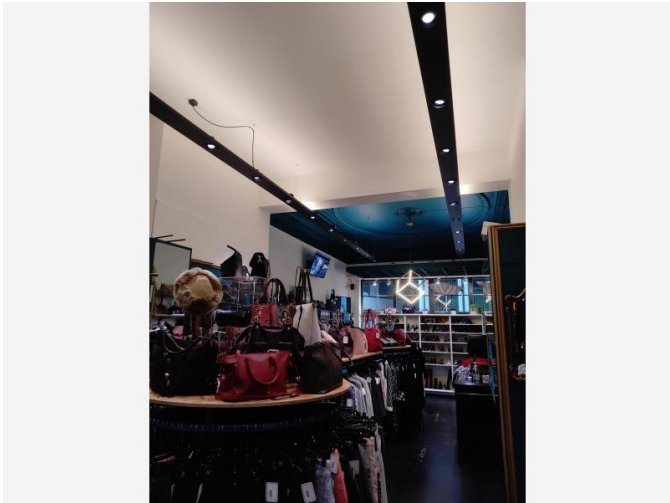
*Situeringfoto*

**Reden:** Het te onderzoeken materiaal situeert zich hoger dan 3,50 m te rekenen vanaf een veilige ondergrond

**Uitleg van de asbestdeskundige:** Hoogte van de oorspronkelijke plafonds: 4m35. Geen staalname mogelijk. Lagere plafonds werden afgewerkt met gipskartonplaten. Deze zijn niet asbestverdacht.

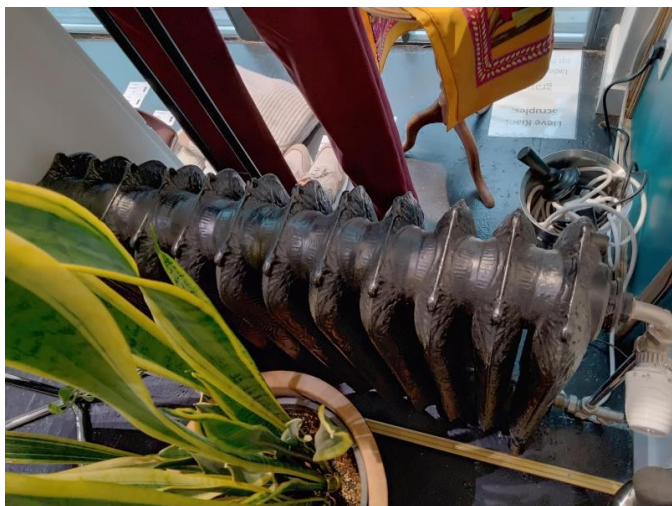
Vrije foto

De dichtingen in deze radiator bevatten naar alle waarschijnlijkheid asbest. Dit vormt geen risico in de huidige toestand. Bij eventuele verwijdering dient de toe-en afvoer afgedicht te worden en dient deze in één geheel afgevoerd te worden.

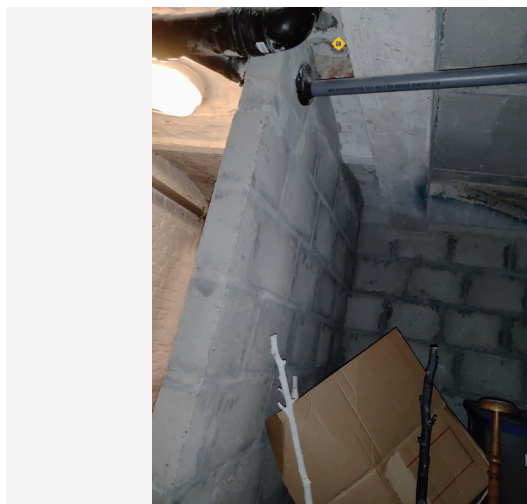
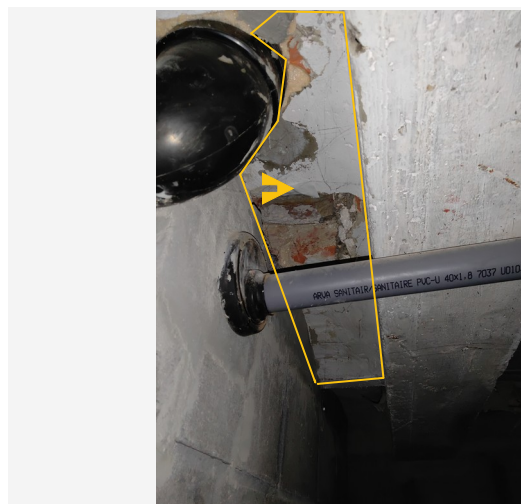
Geen asbest

| # | Type | Referentie | Resultaat |
|---|---|---|---|
| 3.1 | Mengmonster | 2.1 | Geen asbest |

| Beschrijving | Oud pleisterwerk plafonds kelderbergingen |

| Opmerking | Enkele kleine stukken met oud pleisterwerk. |

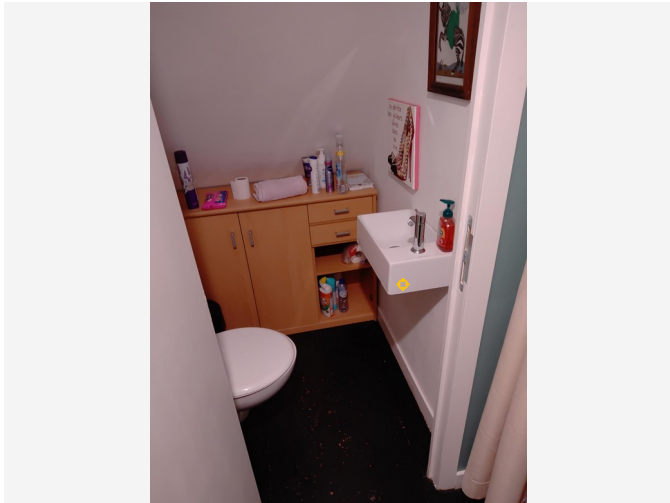
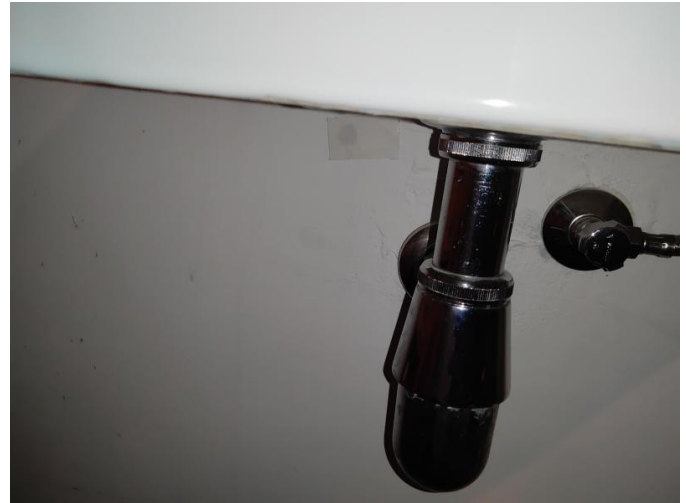
Geen asbest

| # | Type | Referentie | Resultaat |
|---|---|---|---|
| 4.1 | Mengmonster | 1.1 | Geen asbest |

| Beschrijving | Pleisterwerk binnenmuren handelsruimte |
