# Asbestinventarisatetest

Bokkerijdersweg 3, 3680 Maaseik

Attestnummer : **20240422-000238.000**

Uitgegeven op : **22.04.2024**

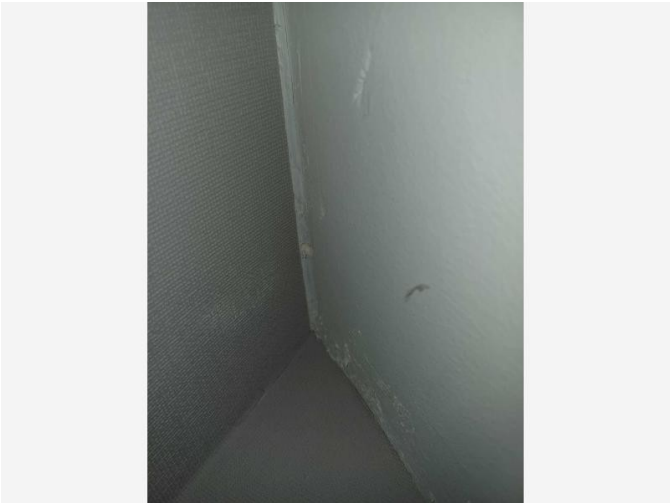
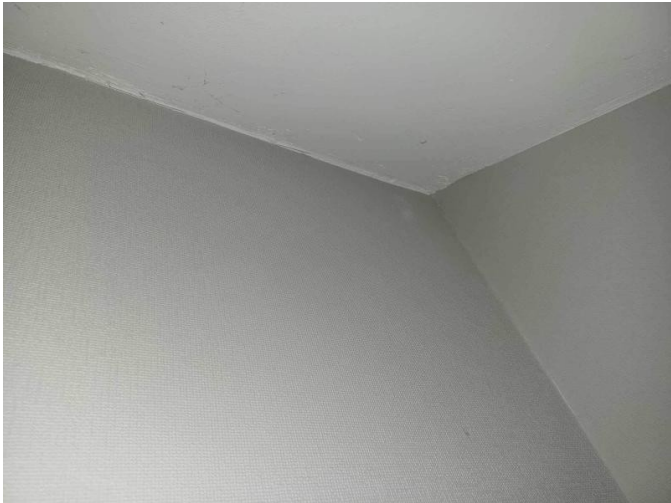
Geen asbest

Conclusie

| # | Type | Referentie | Resultaat |
|---|---|---|---|
| 1.1 | Mengmonster | MM2 | Geen asbest |

| Beschrijving | Pleisterwerk plafonds |

| Bindmiddel van materiaal | Gips - kalk |
| Gebondenheid op basis van bindmiddel | Niet-hechtgebonden |
| Hoeveelheid (oppervlakte - dikte - aantal) | <ul style="list-style-type: none"> <li>• 160,00 m<sup>2</sup> - 0,48 cm - 1 stuk</li> </ul> |
| Opmerking | <p>Veel gyprocplafonds op 1ste verdieping.</p> <p>Geen pleisterwerk in stooklokaal (garage)</p> |

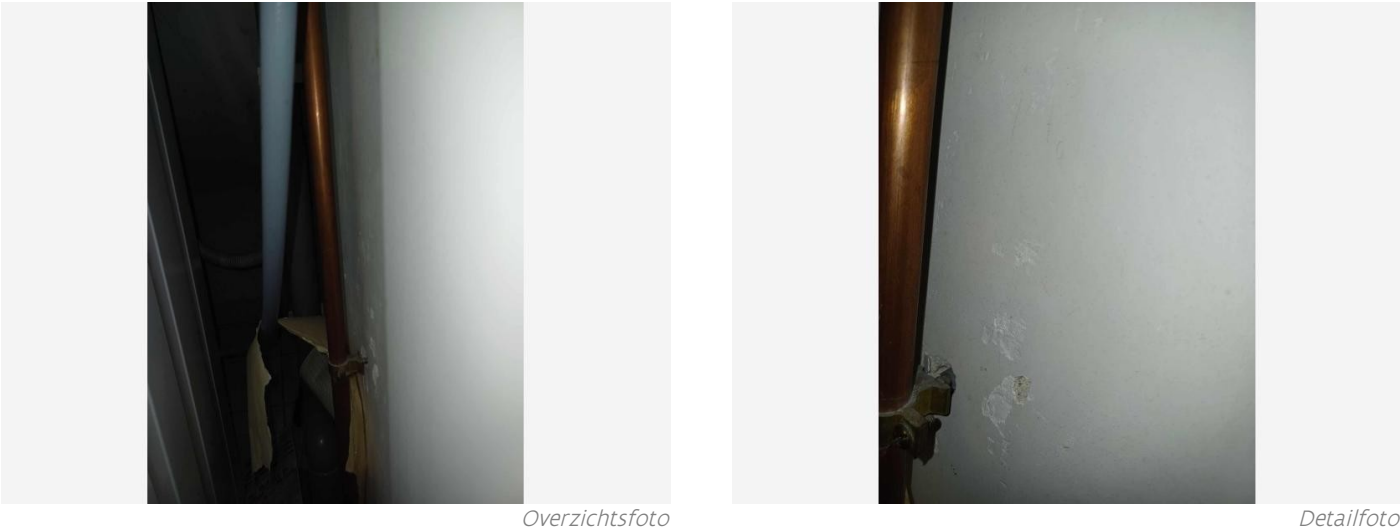
Conclusie

Geen asbest

| # | Type | Referentie | Resultaat |
|---|---|---|---|
| 2.1 | Mengmonster | MM1 | Geen asbest |

| Beschrijving | Pleisterwerk binnenmuur |

| Bindmiddel van materiaal | Gips - kalk |
| Gebondenheid op basis van bindmiddel | Niet-hechtgebonden |
| Hoeveelheid (oppervlakte - dikte - aantal) | <ul style="list-style-type: none"> <li>• 270,00 m<sup>2</sup> - 0,49 cm - 1 stuk</li> </ul> |
| Opmerking | <p>Badkamermuren zijn betegeld.</p> <p>CV-ketel in garage --&gt; geen pleisterwerk.</p> |

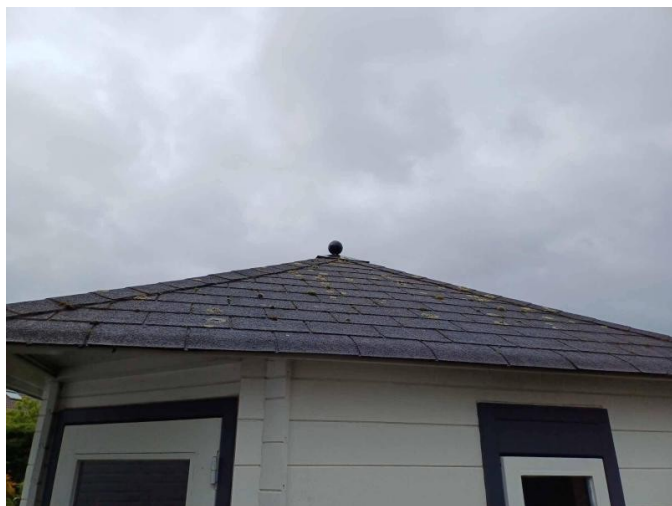
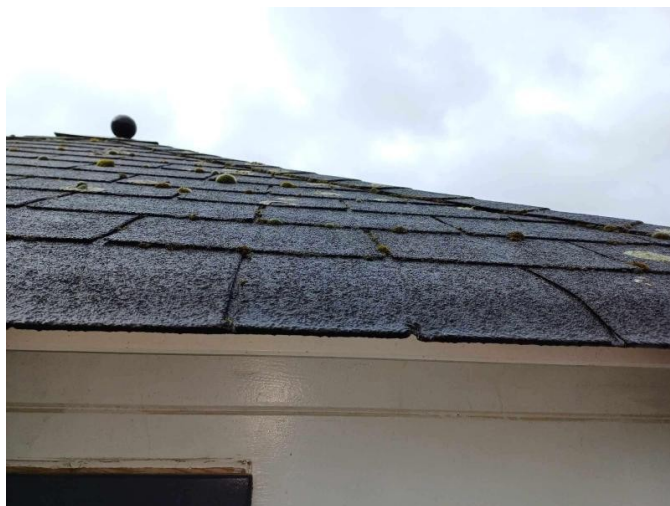
## Fiche 3: Roofing dak tuinhuis

Geen asbest

### Conclusie

| # | Type | Referentie | Resultaat |
|---|---|---|---|
| 3.1 | Puntmonster | P1 | Geen asbest |

| Beschrijving | Roofing dak tuinhuis |
| Bindmiddel van materiaal | Bitumen (roofing, teer, asfalt) |

| Gebondenheid op basis van bindmiddel | Hecht |
| Hoeveelheid (oppervlakte - aantal) | <ul style="list-style-type: none"> <li>• 32,00 m<sup>2</sup> - 1 stuk</li> </ul> |
