# Asbestinventarisatetest

Tuinwijkstraat 65A, 1930 Zaventem

Attestnummer : 20240215-000195.000

Uitgegeven op : 15.02.2024

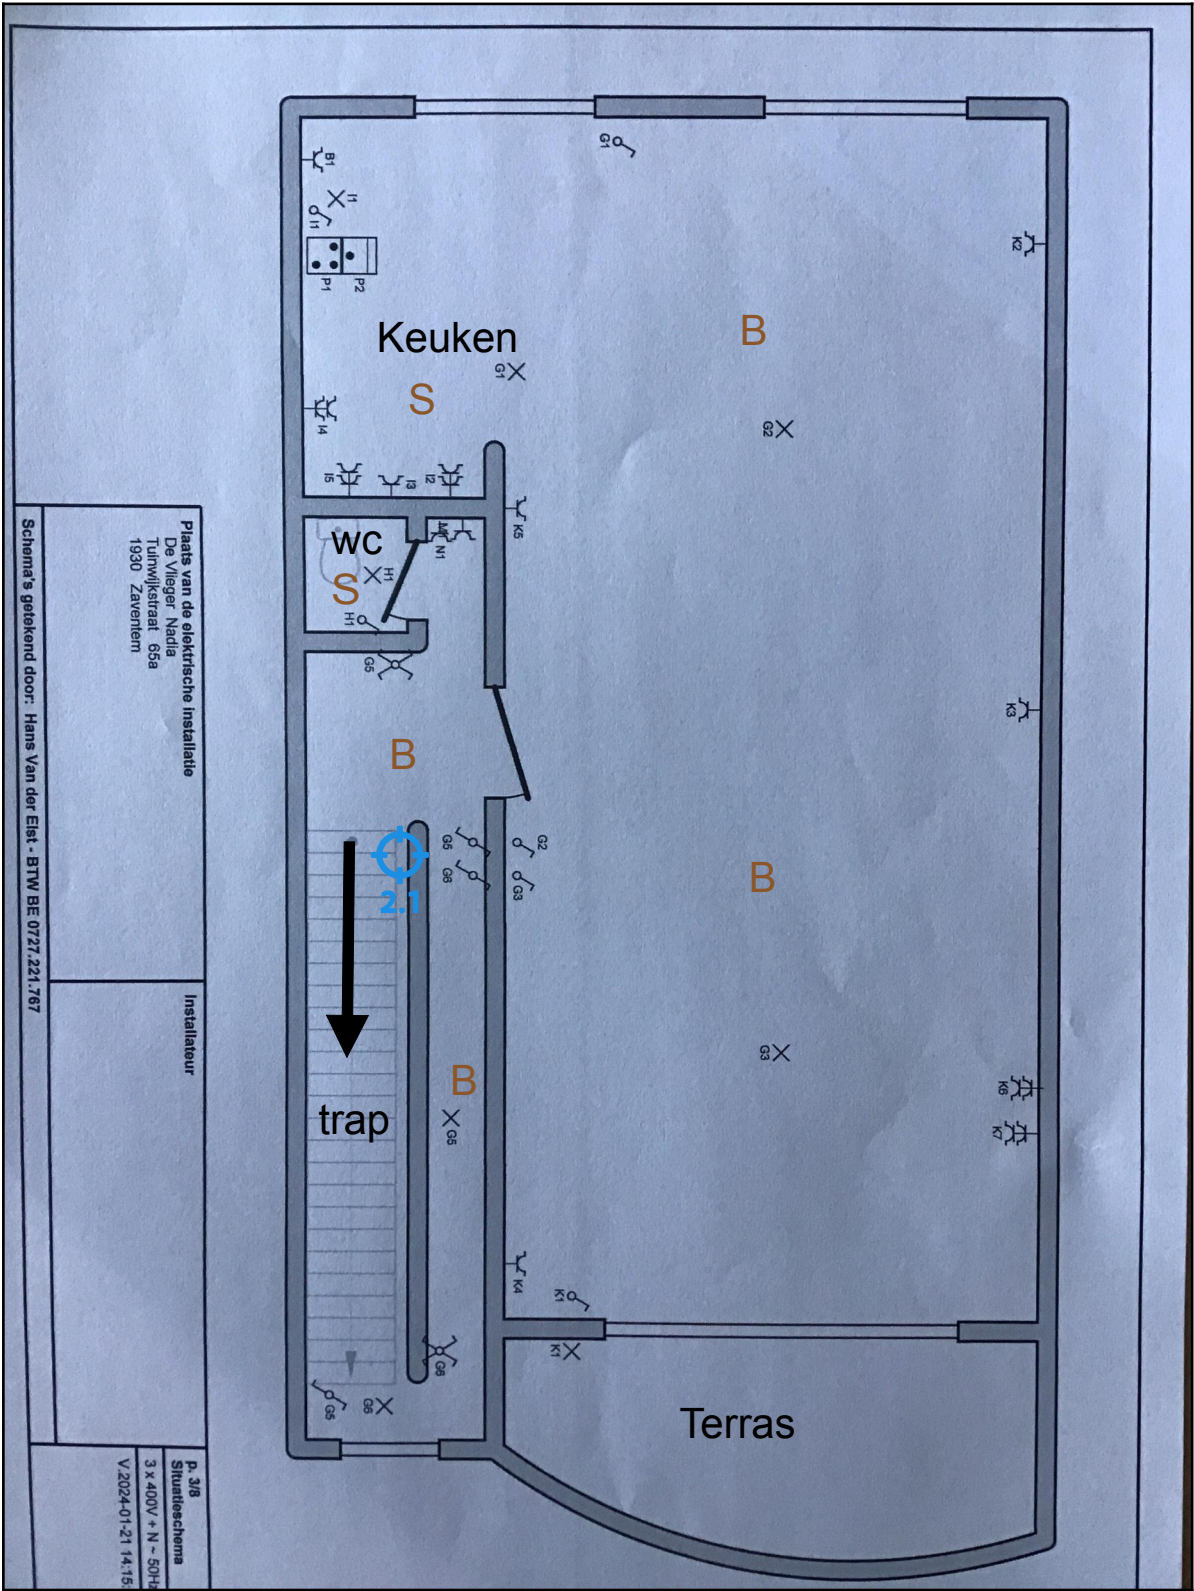
Plan 1.2: Niv 1

| 2. Muurpleister | Geen asbest | - |
| 2.1 Code: MM01 | Mengmonster | - |

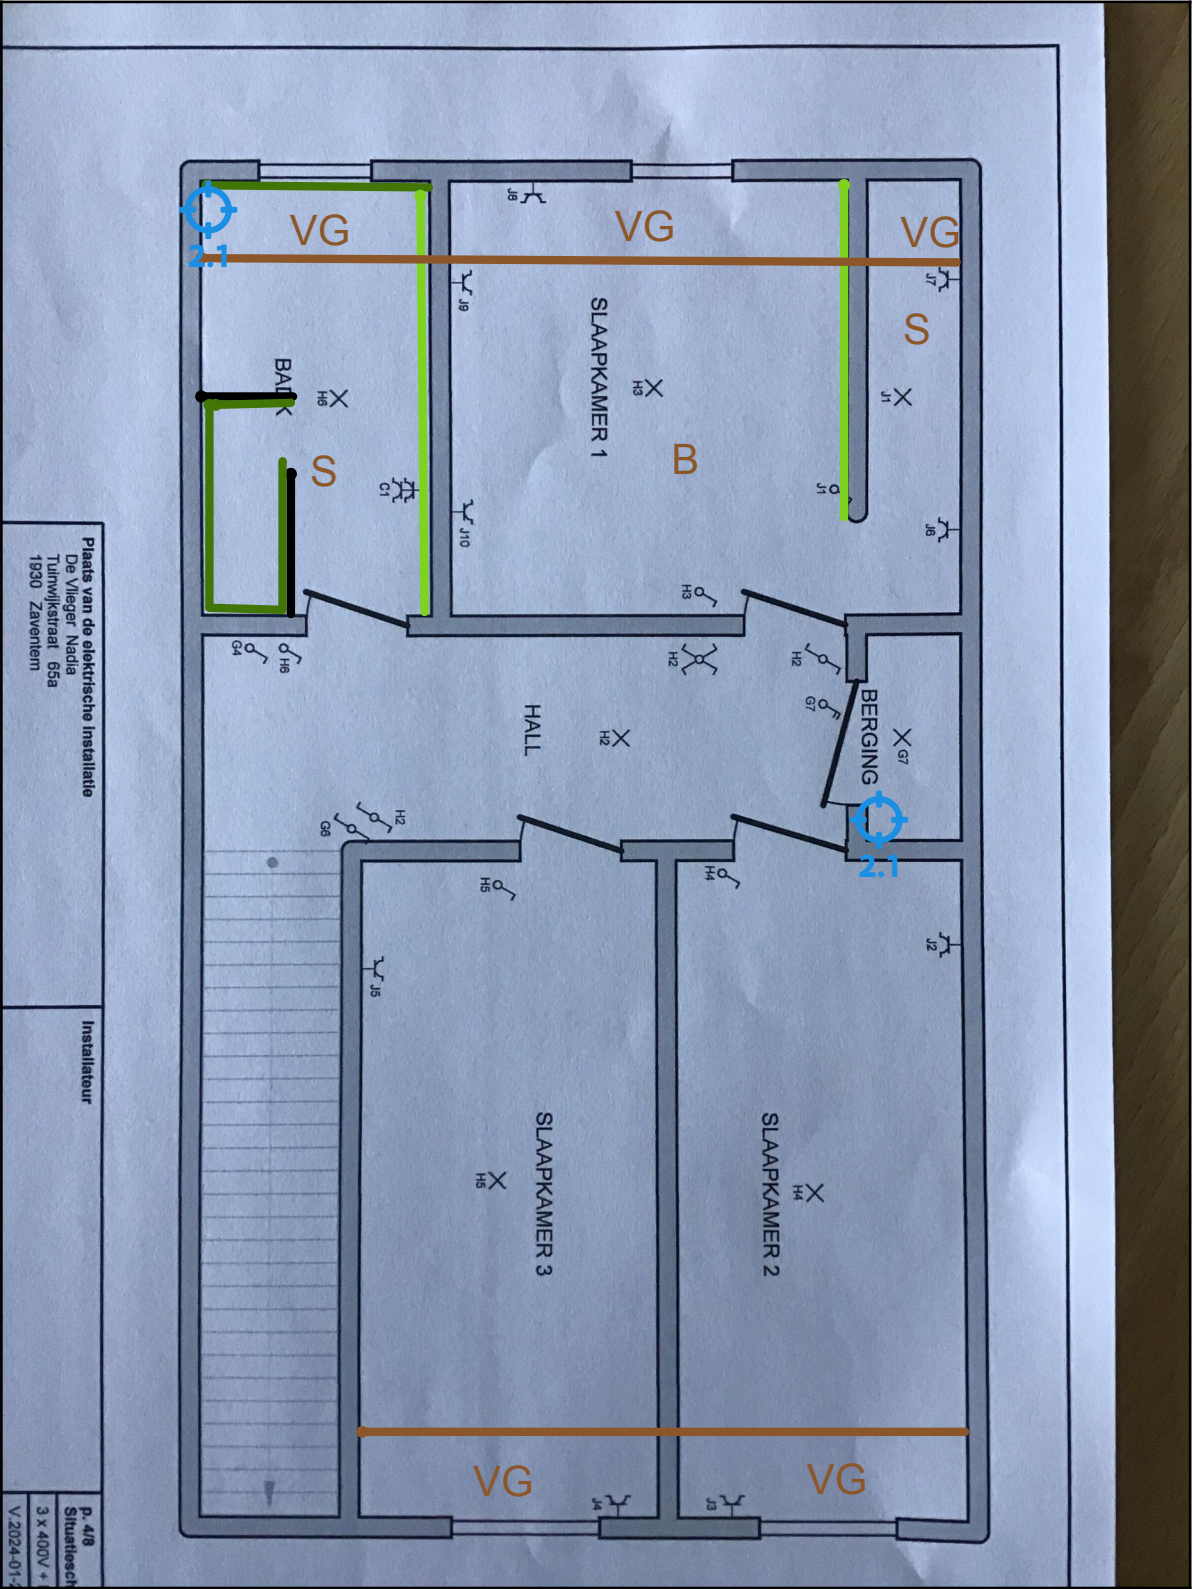
Plan 1.3: Niv 2

| 2. Muurpleister | Geen asbest | - |
| 2.1 Code: MM01 | Mengmonster | - |

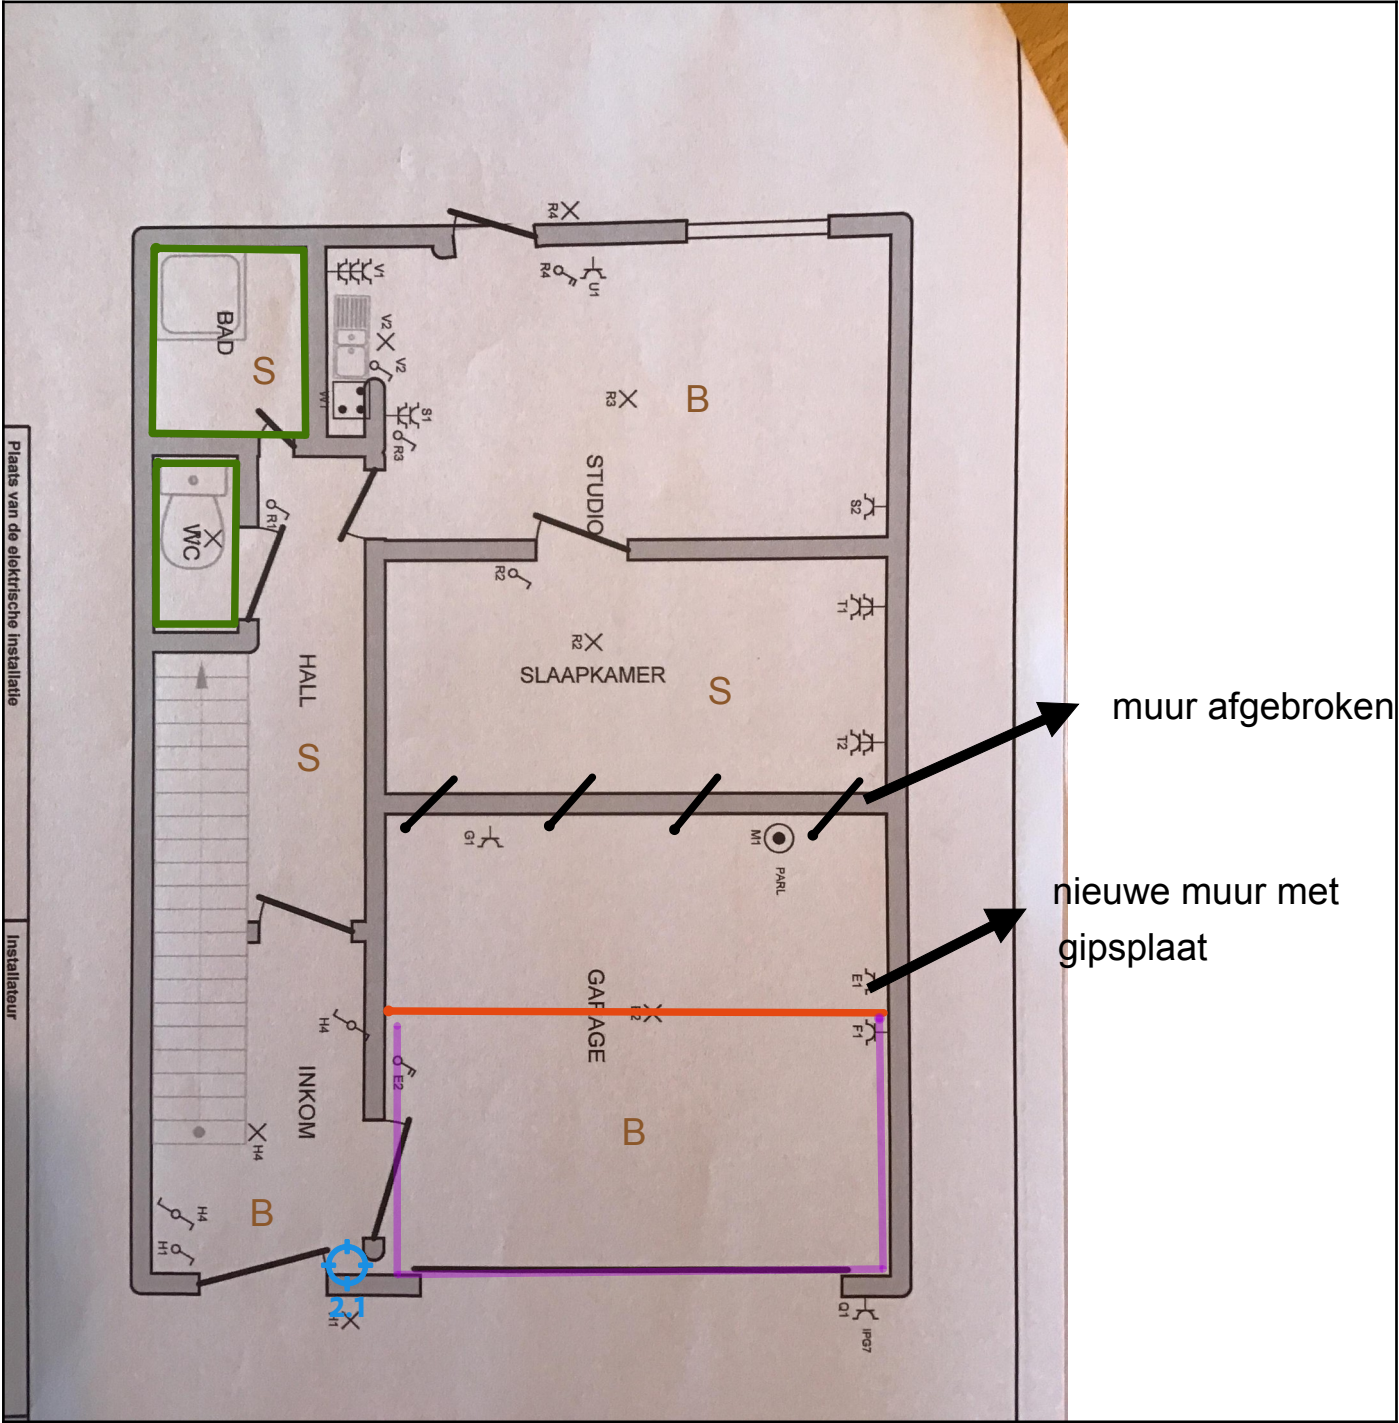
Plan 1.4: Niv 0

| Beschrijving | Type | Actie |
|---|---|---|
| 2. Muurpleister | Geen asbest | - |
| 2.1 Code: MM01 | Mengmonster | - |

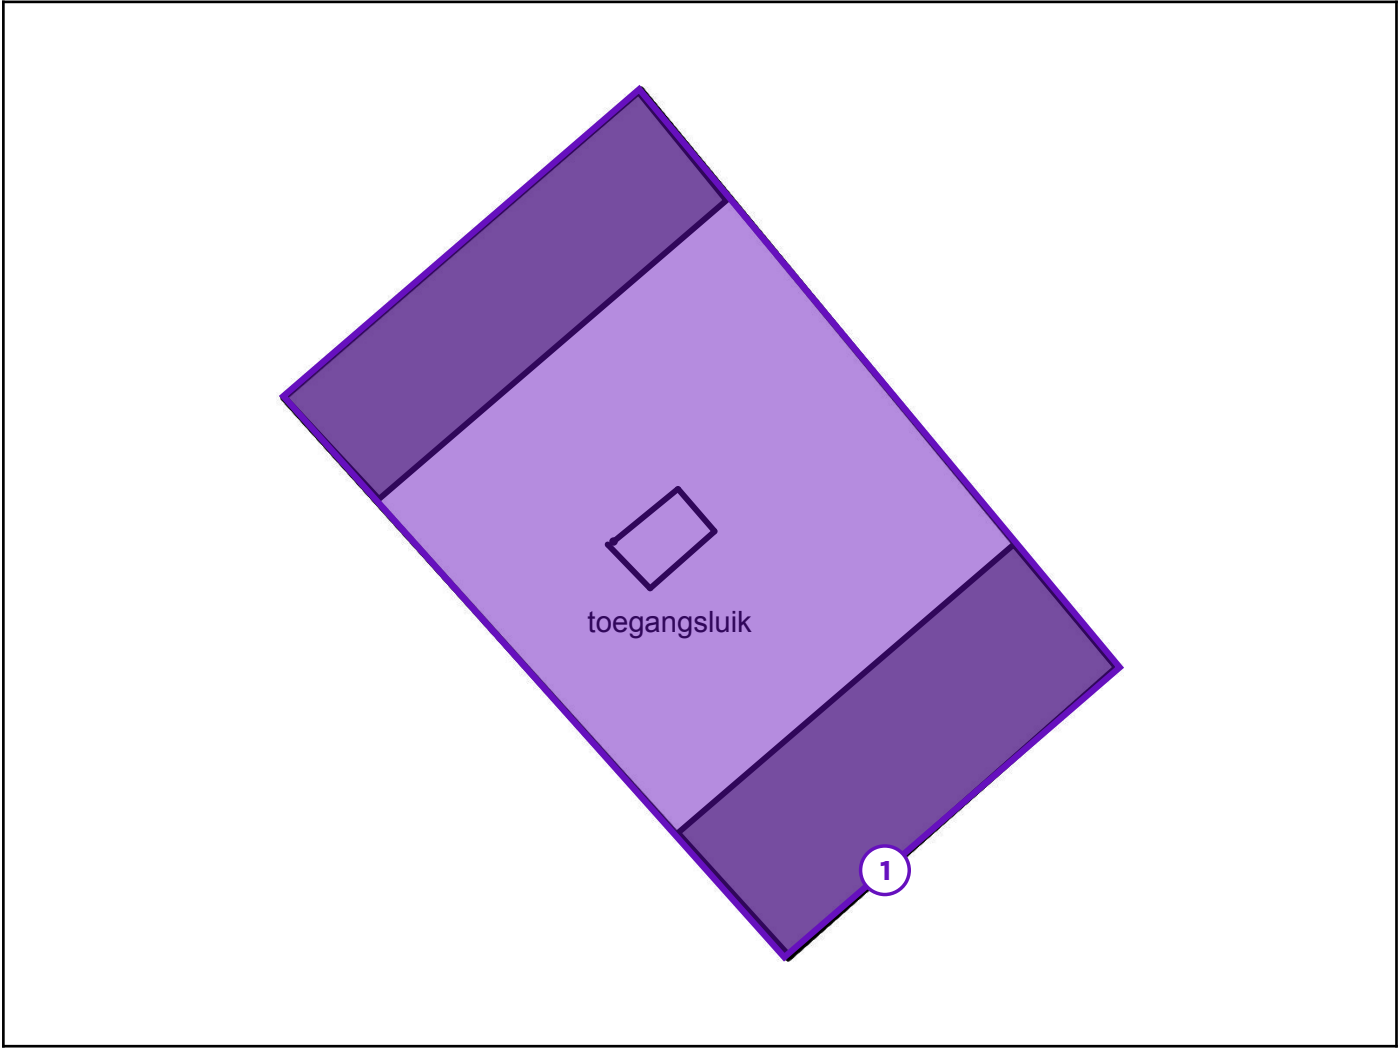
# Plan 1.6: Zoldertip

| Beschrijving | Type | Actie |
|---|---|---|
| 1. Onderdak | Advies | - |

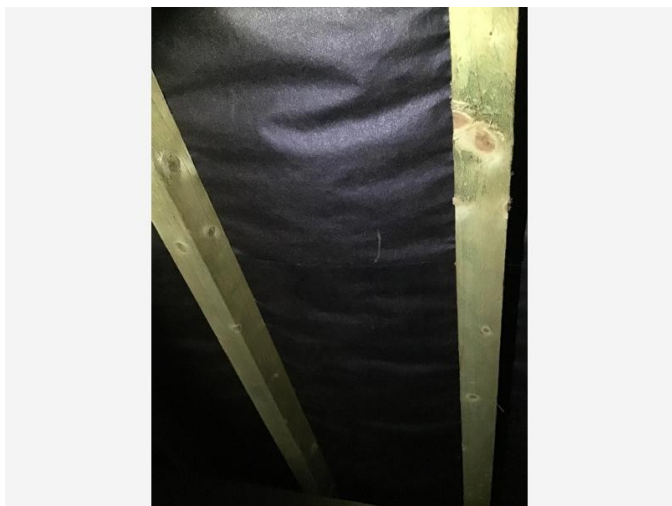
Vrije foto

Er is geen asbestverdacht onderdak vastgesteld. Die bestaat uit een zwarte doek.

| Primaire drager | Schuin dak |

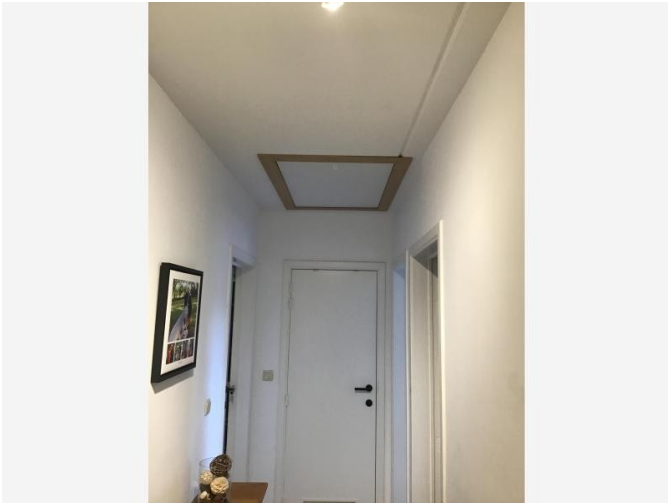
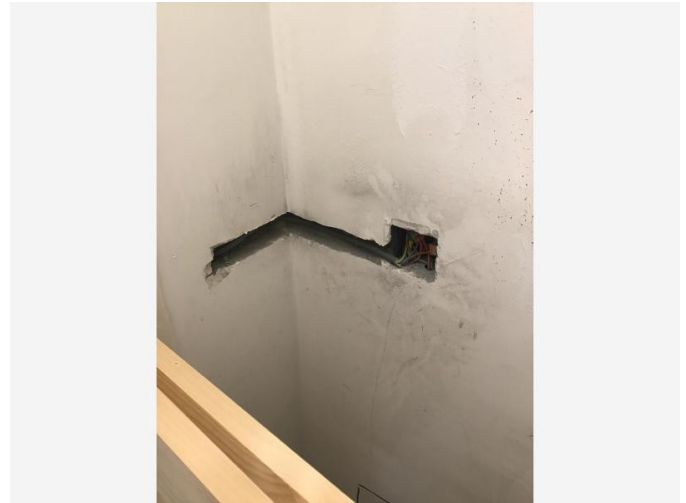
## Fiche 2: Muurpleister

Overzichtsfoto

Detailfoto

Geen asbest

| # | Type | Referentie | Resultaat |
|---|---|---|---|
| 2.1 | Mengmonster | MM01 | Geen asbest |

| Beschrijving | Muurpleister |

| Bindmiddel van materiaal | Gips - kalk |
| Gebondenheid op basis van bindmiddel | Niet-hechtgebonden |
| Hoeveelheid (oppervlakte - dikte - aantal) | <ul style="list-style-type: none"> <li>• 537,00 m<sup>2</sup> - 1,00 cm - 1 stuk</li> </ul> |
| Opmerking | <p>Er is geen plafondpleister zichtbaar in de woning. Alle plafonds zijn geschilderde betonplaat ofwel spanplafond.</p> <p>De hoeveelheid is een schatting. De exacte waarden zijn pas te bepalen bij destructief onderzoek.</p> <p>Een destructief onderzoek is aan te raden bij grondige verbouwingswerken, om eventuele pleisterwerken, mogelijks onder/achter de valse plafonds/wanden te bemonsteren. Dit behoort momenteel niet tot onze taak in deze opdracht</p> |
