# Asbestinventarisatetest

Bisschoppenhoflaan 358/201, 2100 Antwerpen

Attestnummer : 20231003-000591.000

**Asbestveilig**

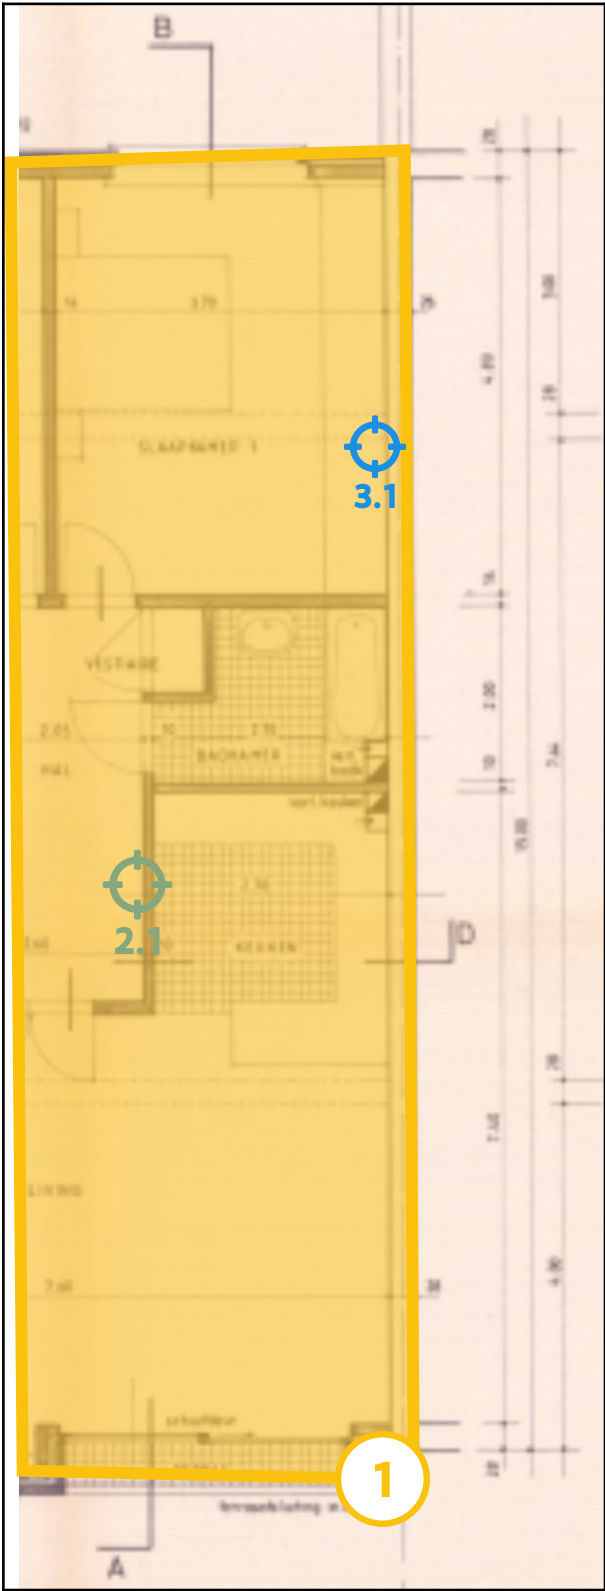
Plan 1.1: IMG\_0011

| 1. Renovatie | Uitsluiting | - |
| 2. Vloerbekleding | Geen asbest | - |
| 2.1 Code: MM 01 | Mengmonster | - |
| 3. Bepleistering | Geen asbest | - |
| 3.1 Code: MM 02 | Mengmonster | - |

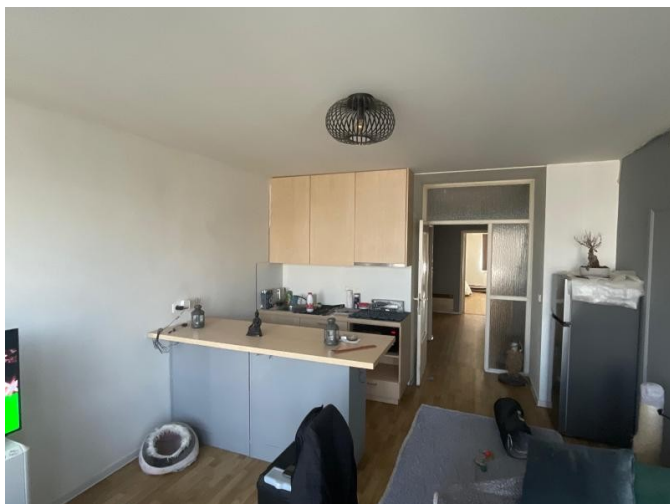
Situeringsfoto

### Uitgesloten van inspectie

**Bouwjaar:** 2020

*Constructies gebouwd vanaf 2001 moeten niet onderzocht worden*

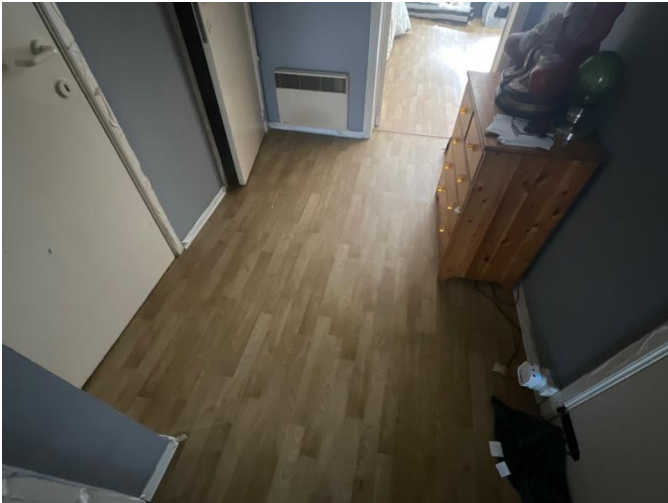
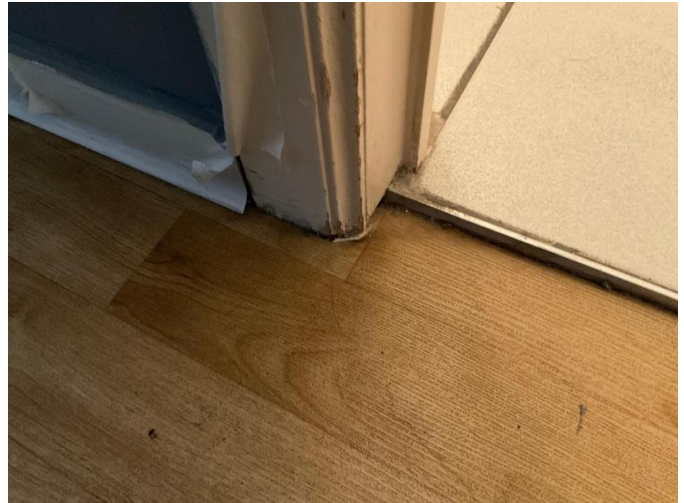
## Fiche 2: Vloerbekleding

Geen asbest

| # | Type | Referentie | Resultaat |
|---|---|---|---|
| 2.1 | Mengmonster | MM 01 | Geen asbest |

| Beschrijving | Vloerbekleding |
| Bindmiddel van materiaal | Lijm |

| Gebondenheid op basis van bindmiddel | Hecht |

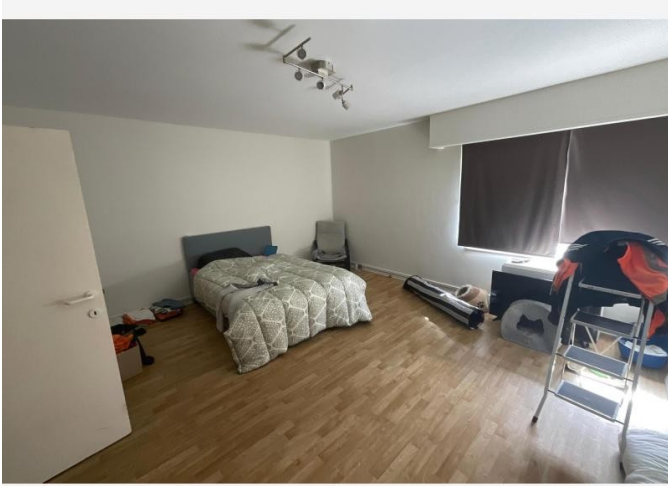
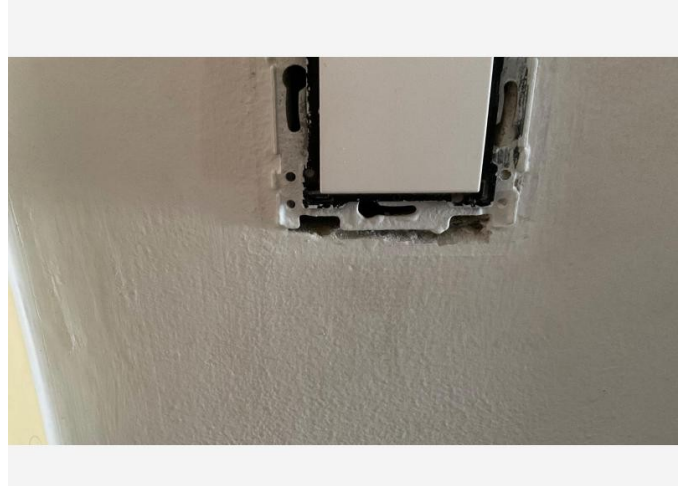
## Fiche 3: Bepleistering

Geen asbest

| # | Type | Referentie | Resultaat |
|---|---|---|---|
| 3.1 | Mengmonster | MM 02 | Geen asbest |

| Beschrijving | Bepleistering |
| Bindmiddel van materiaal | Gips - kalk |

| Gebondenheid op basis van bindmiddel | Niet-hechtgebonden |
