# Asbestinventarisatetest

Tulpstraat 60/101, 2060 Antwerpen

Attestnummer : 20240123-000343.000

Uitgegeven op : 23.01.2024

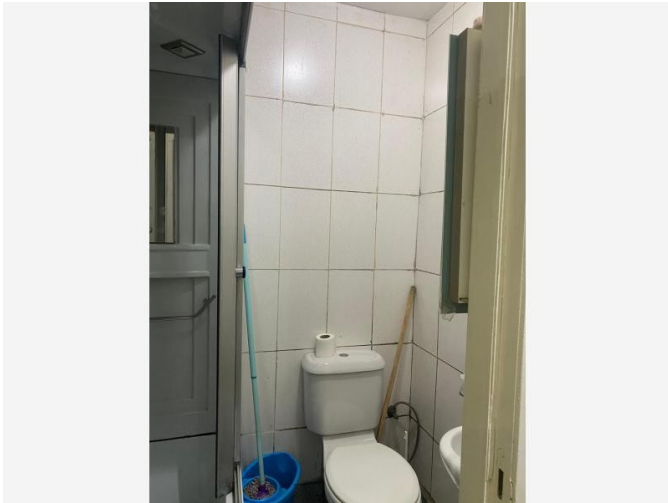
Vrije foto

er zijn geen tegels beschadigd waardoor er geen monster genomen kan worden van de tegellijm.

| Identificatiemethode | Vaststelling & expertise (niet-asbestverdacht) |

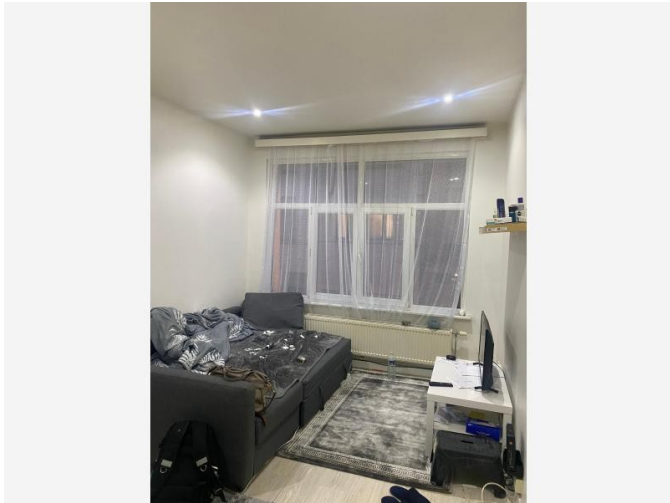
## Fiche 3: pleisterwerk muren

Overzichtsfoto

Detailfoto

Geen asbest

| # | Type | Referentie | Resultaat |
|---|---|---|---|
| 3.1 | Mengmonster | 1 | Geen asbest |

| Beschrijving | pleisterwerk muren |
| Bindmiddel van materiaal | Gips - kalk |

| Gebondenheid op basis van bindmiddel | Niet-hechtgebonden |
| Hoeveelheid (oppervlakte - dikte - aantal) | <ul style="list-style-type: none"> <li>• 115,00 m<sup>2</sup> - 5,00 cm - 1 stuk</li> </ul> |
| Opmerking | badkamer volledig betegeld<br>monstername: living, keuken, slaapkamer |
