# Asbestinventarisatetest

Tulpstraat 60/001, 2060 Antwerpen

Attestnummer : 20240123-000340.000

## Zone 1: Hoofdgebouw

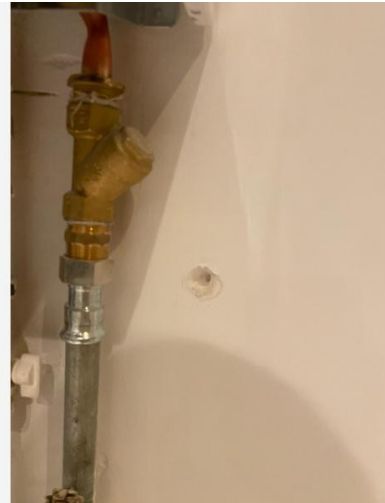
Overzichtsfoto

Geen asbest

| Beschrijving | pleisterwerk muren |
| Bindmiddel van materiaal | Gips - kalk |

| Gebondenheid op basis van bindmiddel | Niet-hechtgebonden |
| Hoeveelheid (oppervlakte - dikte - aantal) | <ul style="list-style-type: none"> <li>• 250,00 m<sup>2</sup> - 0,50 cm - 1 stuk</li> </ul> |
| Opmerking | <p>meerdere muren voorzien van gyproc voorzetwanden = groene lijnen op het plan.</p> <p>monstername: traphal gvl, keuken/cv, slaapkamer straatzijde</p> |
