## Keuringsverslag van een elektrische laagspanning- en zeer lage spanningsinstallatie

Datum keuring: 05/03/2024

Straatnaam Baron van Ertbornstraat  
Huisnummer 8  
Busnummer B  
Postcode 2630  
Gemeente Aartselaar  
Land België

Controlebezoek van een huishoudelijke installatie volgens (KB 08/09/2019) - AREI Boek 1- 6.5. en 4.2.4.3.

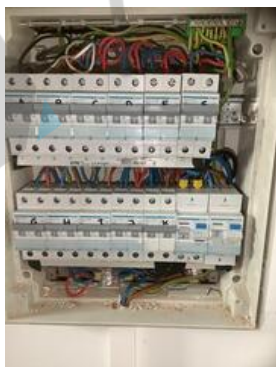
Afbeelding schakel- en verdeelbord:

| Aantal kringen | Curve | Bescherming IN (A) | (andere) | P | Sectie (mm²) |
|---|---|---|---|---|---|
| Visueel nazicht (algemeen) | NOK | Directe aanraking | OK | Indirecte aanraking | NOK |

- I5.09 De genaakbare, naakte onder spanning staande delen zijn onvoldoende afgeschermd. (Boek 1 Afdeling 5.1.4. en 4.2.2.3.)
- I5.10 Niet gebruikte invoeringen van het verdeelbord zijn niet correct of onvoldoende afgedicht. (Boek 1 Afdeling 5.1.4. en 4.2.2.3.)
