# Asbestinventarisatetest

Edingsesteenweg 69A, 9402 Ninove

Attestnummer : 20230824-000299.000

Uitgegeven op : 24.08.2023

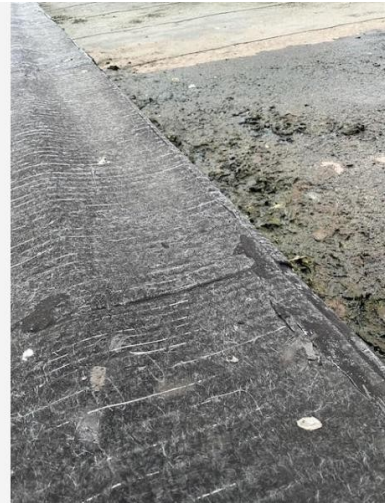
## Fiche 2: Roofing plat dak

Overzichtsfoto

Detailfoto

Geen asbest

| # | Type | Referentie | Resultaat |
|---|---|---|---|
| 2.1 | Puntmonster | Mm03 | Geen asbest |

| Beschrijving | Roofing plat dak |

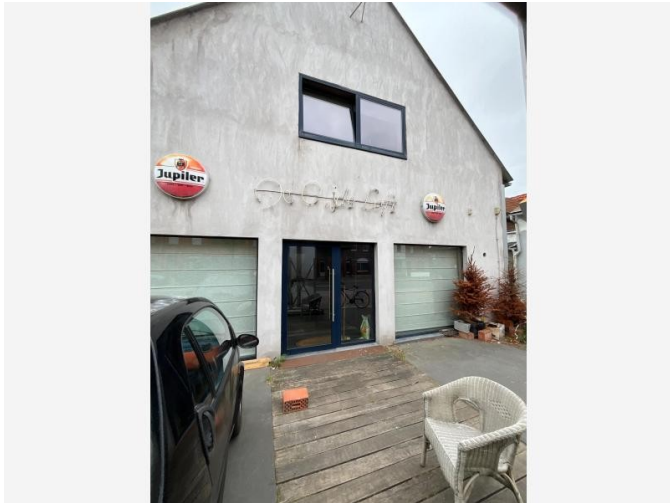
## Fiche 4: Gevelbepleistering

Overzichtsfoto

Detailfoto

Geen asbest

| # | Type | Referentie | Resultaat |
|---|---|---|---|
| 4.1 | Puntmonster | Mm04 | Geen asbest |

| Beschrijving | Gevelbepleistering |
