# Asbestinventarisatetest

De Judestraat 114/11, 8300 Knokke-Heist

Attestnummer : 20240121-000022.000

Uitgegeven op : 21.01.2024

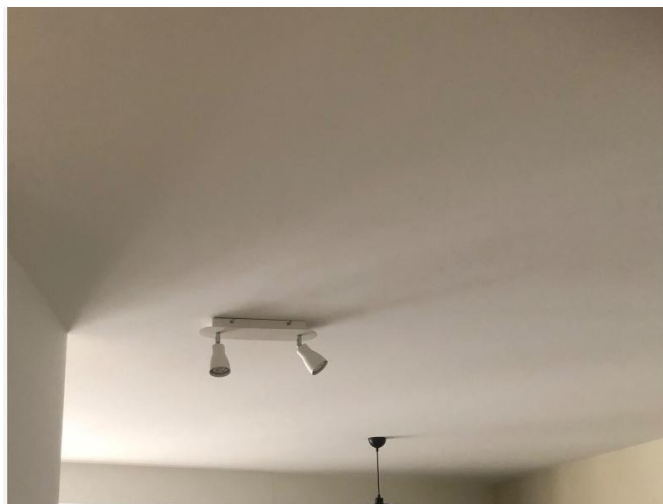
## Fiche 2: Pleisterwerk plafonds

Geen asbest

Overzichtsfoto

Detailfoto

| Beschrijving | Pleisterwerk plafonds |
| Bindmiddel van materiaal | Gips - kalk |
| Hoeveelheid (oppervlakte - dikte - aantal) | • 100,00 m <sup>2</sup> - 1,00 cm - 1 stuk |

| <b>Opmerking</b> | <p>Ruwe schatting hoeveelheid pleisterwerk.</p> <p>De resultaten werden verkregen door extrapolatie.</p> |

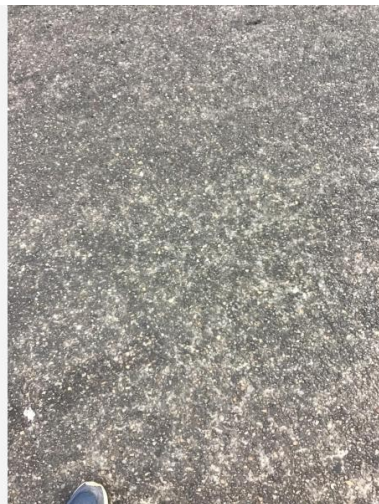
## Fiche 4: Roofing garage

Geen asbest

Overzichtsfoto

Detailfoto

| Beschrijving | Roofing garage |
| Bindmiddel van materiaal | Bitumen (roofing, teer, asfalt) |
| Hoeveelheid (oppervlakte - aantal) | • 15,00 m <sup>2</sup> - 1 stuk |

| Opmerking | Resultaat verkregen via extrapolatie. |
