# Asbestinventarisatetest

Frank Craeybeckxlaan 7/7, 2100 Antwerpen

Attestnummer : 20240318-000296.000

Uitgegeven op : 18.03.2024

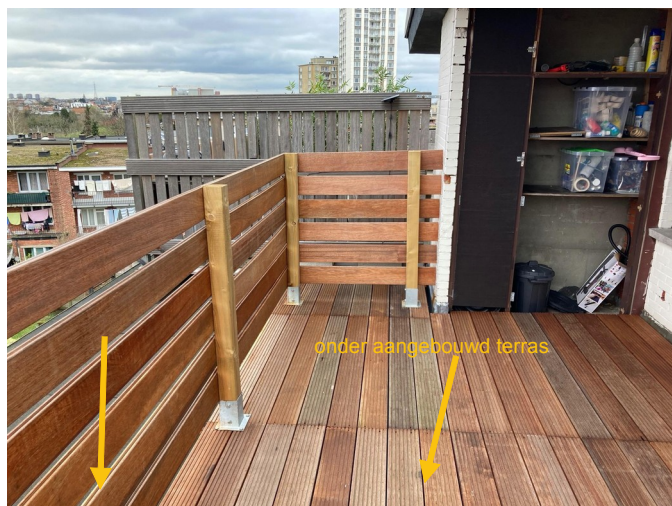
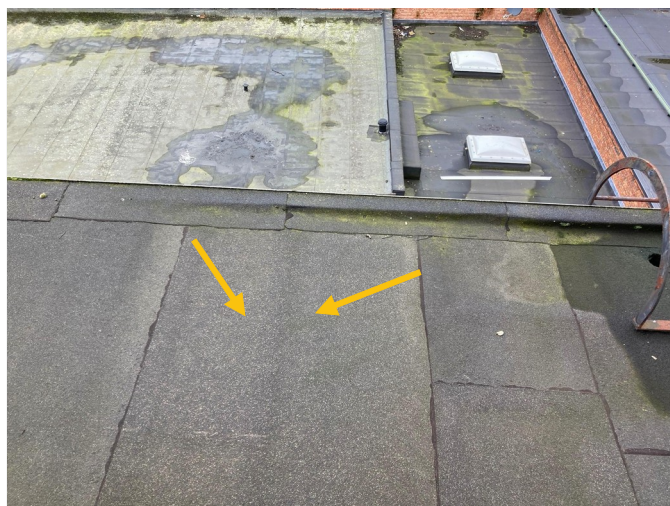
| Fiche 1: Roofing..... | 10 |

Overzichtsfoto

Detailfoto

Het asbestmateriaal valt onder de mijlpaal van 2040.

| Eindbeoordeling materiaalrisico | Laag materiaalrisico en/of verlaagde kans op vezelvrijgave |

| Asbestsoort (vezeltype) | Crocidoliet aanwezig |
| Toestand van het materiaal | Onbeschadigd, niet verweerd |

| Beschrijving | Roofing |
| Primaire drager | Plat dak |
| Hoeveelheid (oppervlakte - aantal) | • 20,00 m <sup>2</sup> - 1 stuk |

Zorgvuldig beheren

- Zorg voor een veilig beheer. Vermijd het beschadigen van het asbestmateriaal. Controleer de toestand jaarlijks op wijzigingen.

- Eenvoudige handelingen: mag via doe-het-zelf of door werknemer(s) met opleidingsattest eenvoudige handelingen  
Makkelijk manueel verwijderbaar indien nodig.

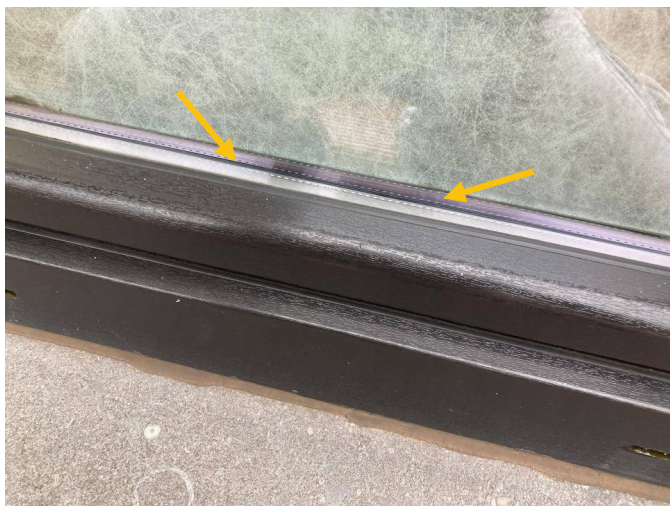
## Fiche 2: Ramen (siliconkit)

Vrije foto

Gaat om siliconkit, dus niet-asbestverdacht.

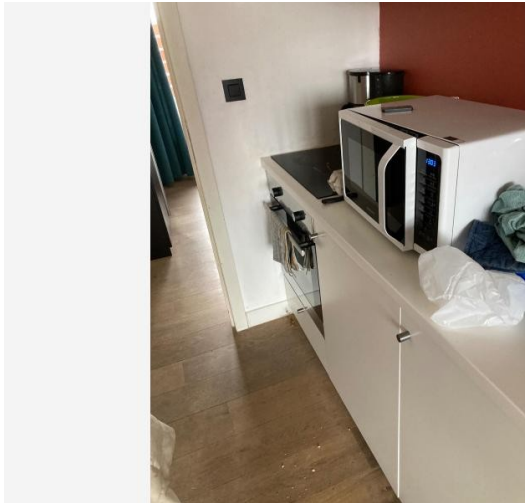
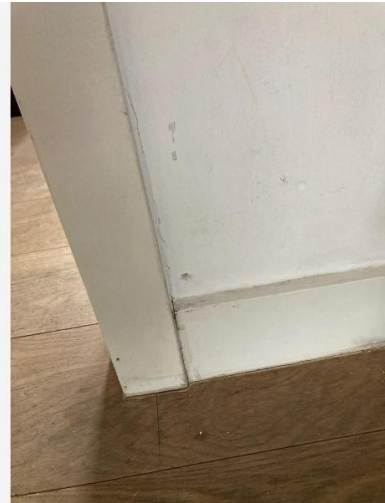
## Fiche 3: Pleisterwerk muur

Overzichtsfoto

Detailfoto

Geen asbest

| # | Type | Referentie | Resultaat |
|---|---|---|---|
| 3.1 | Mengmonster | MM01 : muur | Geen asbest |

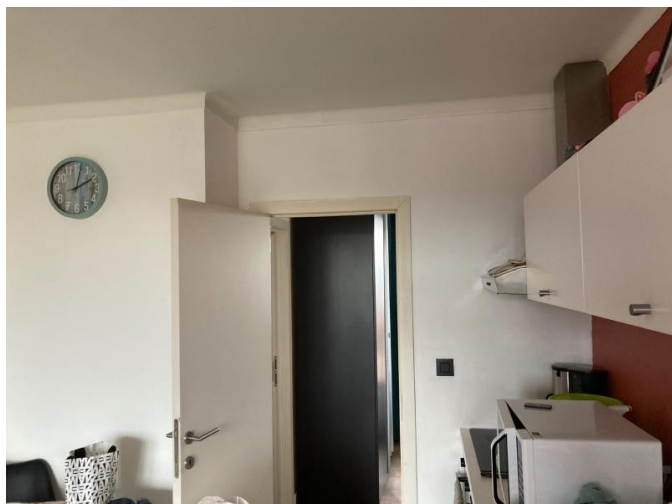
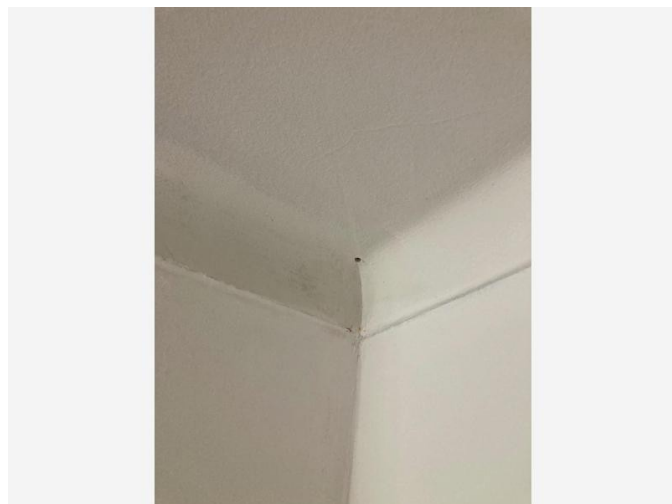
## Fiche 4: Pleisterwerk plafond

Overzichtsfoto

Detailfoto

Geen asbest

| # | Type | Referentie | Resultaat |
|---|---|---|---|
| 4.1 | Mengmonster | MM02 : plafond | Geen asbest |
