Keuringsverslag van een elektrische laagspanning- en zeer lage spanningsinstallatie

NIET CONFORM

Datum keuring: 19/07/2023

Straatnaam Klei
Huisnummer 157A
Busnummer
Postcode 1745
Gemeente OPWIJK
Land België

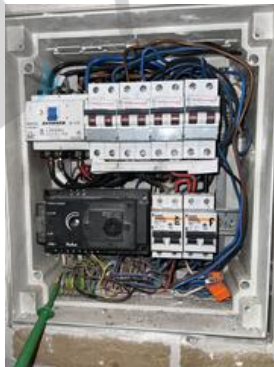
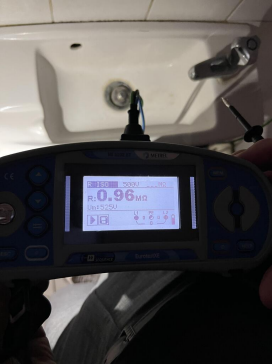
Afbeelding schakel- en verdeelbord:

Visueel nazicht (algemeen)	NOK	Directe aanraking	NOK	Indirecte aanraking	NOK
Aansluitingen	OK	schema in bijlage door Aceg vzw	NA		
Equipotentiale verbindingen	NOK	Doorsnede geleiders	OK		
Continuiteit	OK	Verlichting / toestellen	NOK		
Uitwendige invloeden	NOK

- I5.09 De genaakbare, naakte onder spanning staande delen zijn onvoldoende afgeschermd. (Boek 1 Afdeling 5.1.4. en 4.2.2.3.)
- I5.10 Niet gebruikte invoeringen van het verdeelbord zijn niet correct of onvoldoende afgedicht. (Boek 1 Afdeling 5.1.4. en 4.2.2.3.)

- I5.13 De nominale spanning dient duidelijk vermeld te worden op een oordeelkundig gekozen plaats. (Boek 1 Onderafdeling 3.1.3.3.)
- I6.03 De nominale stroomsterkte van de algemene en/of bijkomende differentieelschakelaar dient aangepast te zijn aan de overstroombeveiliging. (Boek 1 Afdeling 4.4.1.)

- Bord boven
- In gedeelte winkel.

I: Suikertjes vervangen voor wagoklem of gelijkwaardig.
