# Asbestinventarisatetest

Steenweg naar Oudegem 101, 9308 Aalst

Attestnummer : **20230914-000208.000**

**Asbestveilig**

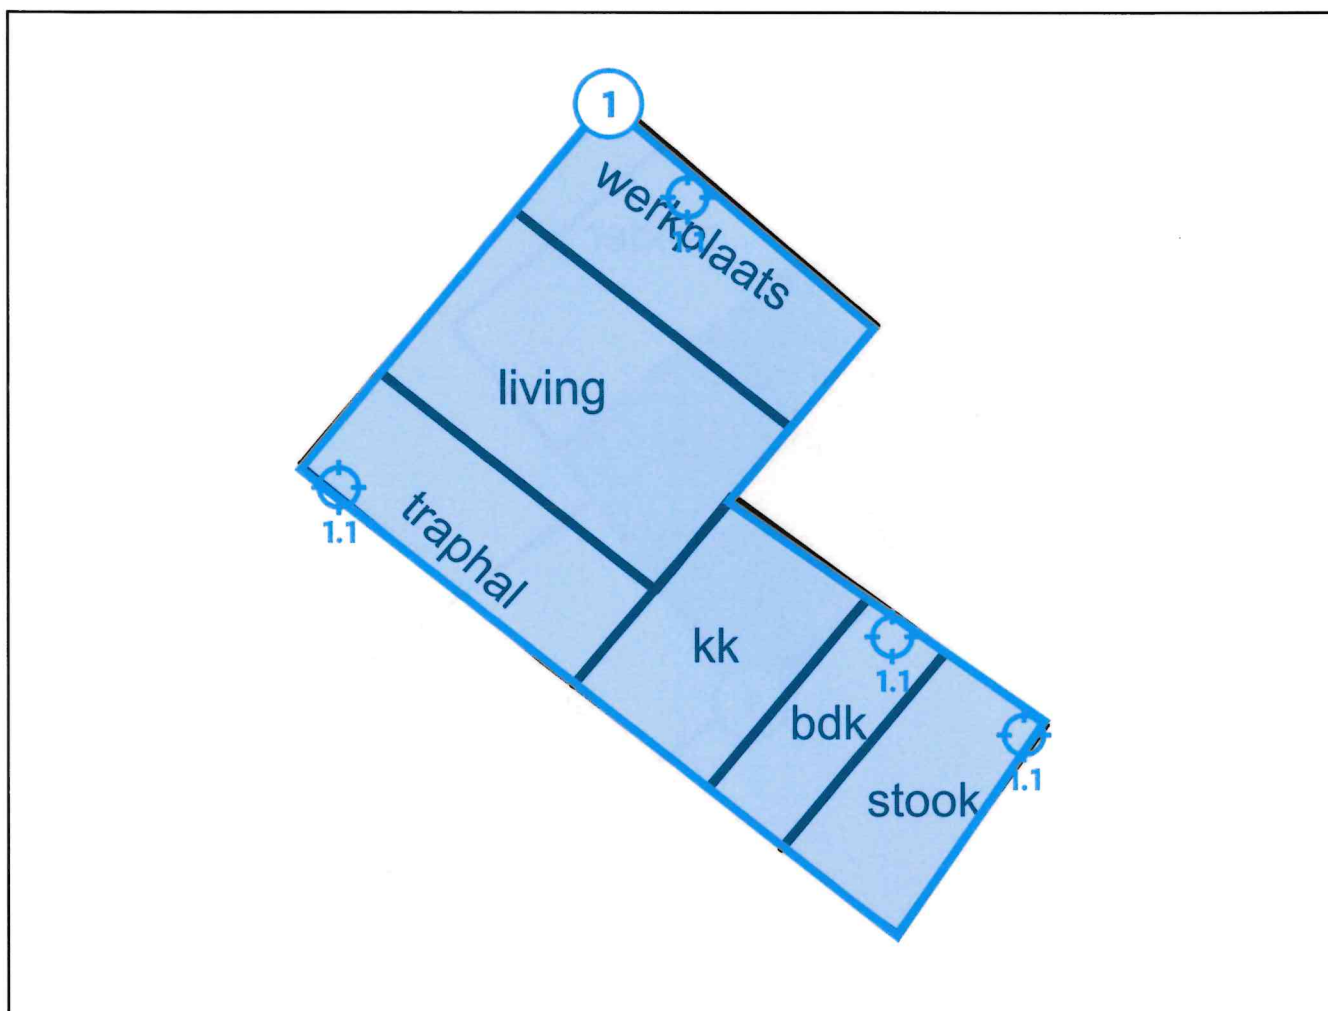
## Plan 1.1: Hoofdgebouw plan gvl

| Beschrijving | Type | Actie |
|---|---|---|
| 1. Pleisterwerk wanden | Geen asbest | - |
| 1.1 Code: Mm01 | Mengmonster | - |

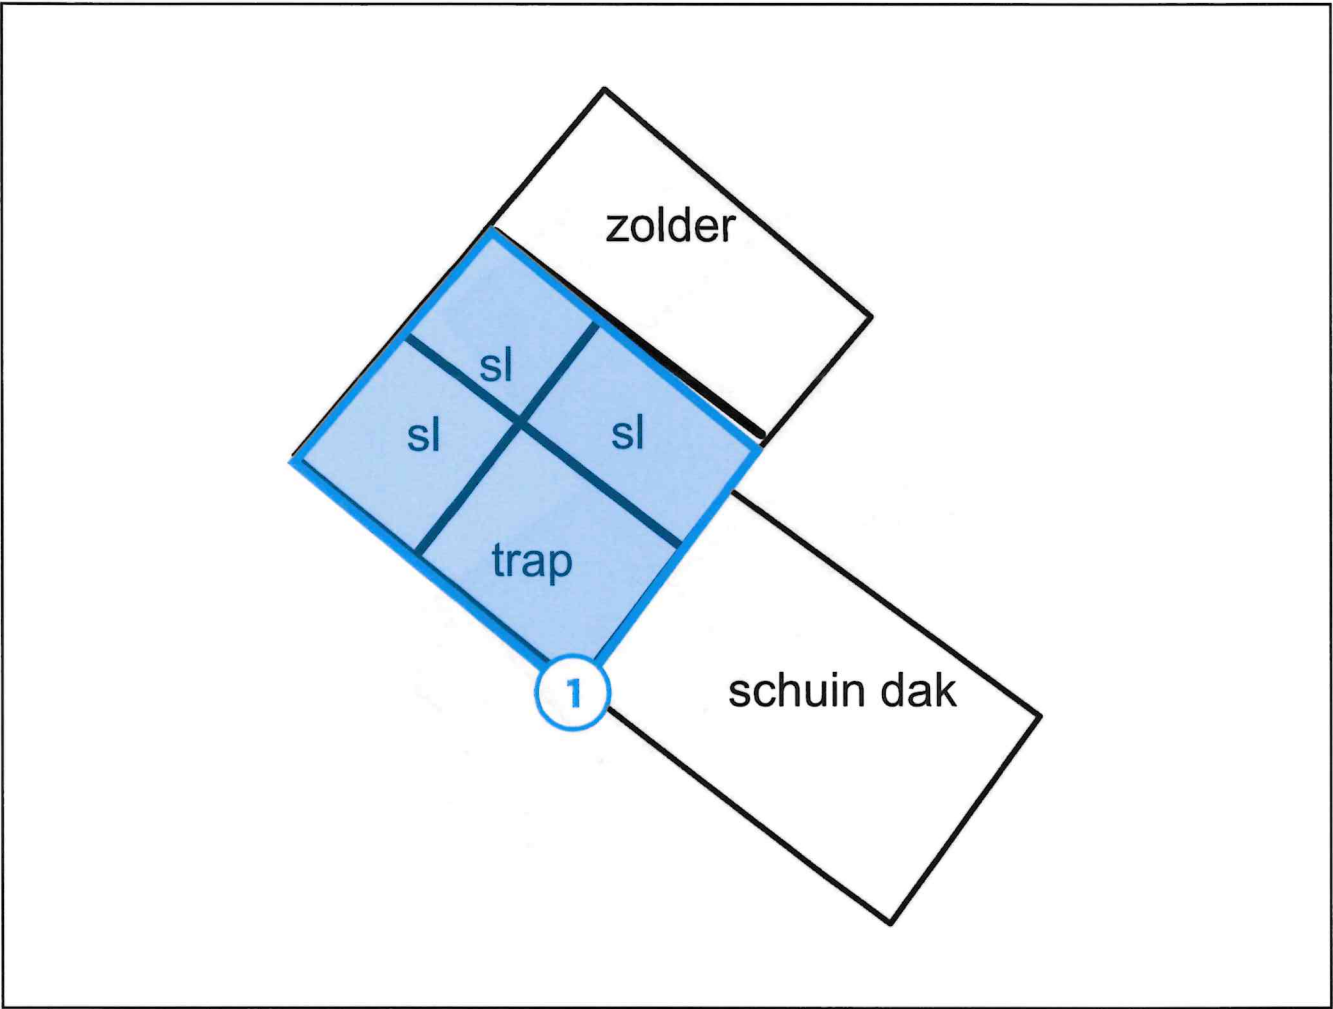
## Plan 1.2: Hoofdgebouw plan 1e

| Beschrijving | Type | Actie |
|---|---|---|
| 1. Pleisterwerk wanden | Geen asbest | - |

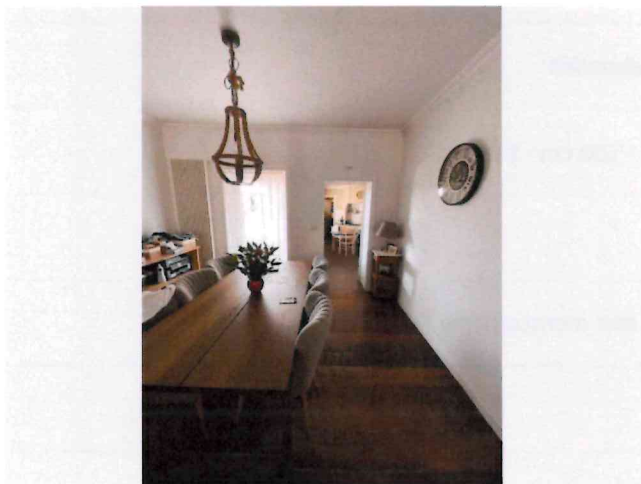
Overzichtsfoto

## Fiche 1: Pleisterwerk wanden

Geen asbest

| Beschrijving | Pleisterwerk wanden |

| Bindmiddel van materiaal | Gips - kalk |
| Opmerking | Plafonds in Gyproc |
