# Asbestinventarisatetest

Westvaartdijk 304, 1851 Grimbergen

Attestnummer : **20230905-000094.000**

Uitgegeven op : **05.09.2023**

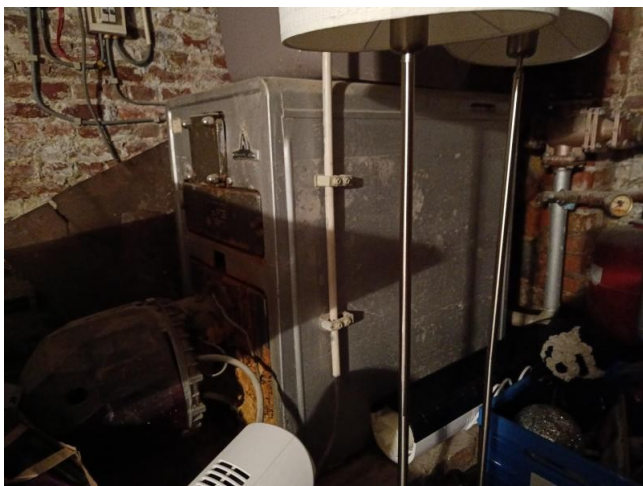
## Fiche 1: Verwarmingsketel

De mazoutketel in de kelder kan asbesthoude isolatie bevatten, in de aansluitingen van de ketel kunnen er pakking tussen zitten waar asbest kan in zitten. Indien deze verwijderd wordt kan er best eerst een staal genomen worden.

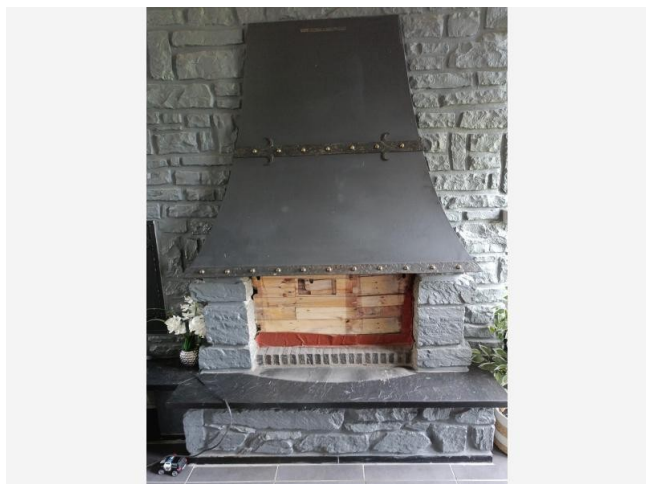
## Fiche 2: Kachel

De binnenkant van de kachel kan asbest bevatten als ook in de schouw kan er nog een asbesthoudende cementbuis aanwezig zijn.

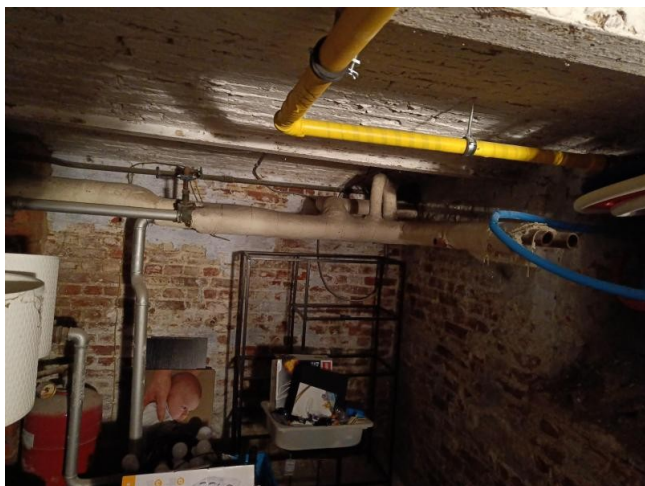
## Fiche 4: Leiding isolatie

Geen asbest

| # | Type | Referentie | Resultaat |
|---|---|---|---|
| 4.1 | Puntmonster | MM02 Leidingisolatie | Geen asbest |
