# Asbestinventarisatetest

Smeetsberg 4, 3680 Maaseik

Attestnummer : 20230904-000470.000

Uitgegeven op : 04.09.2023

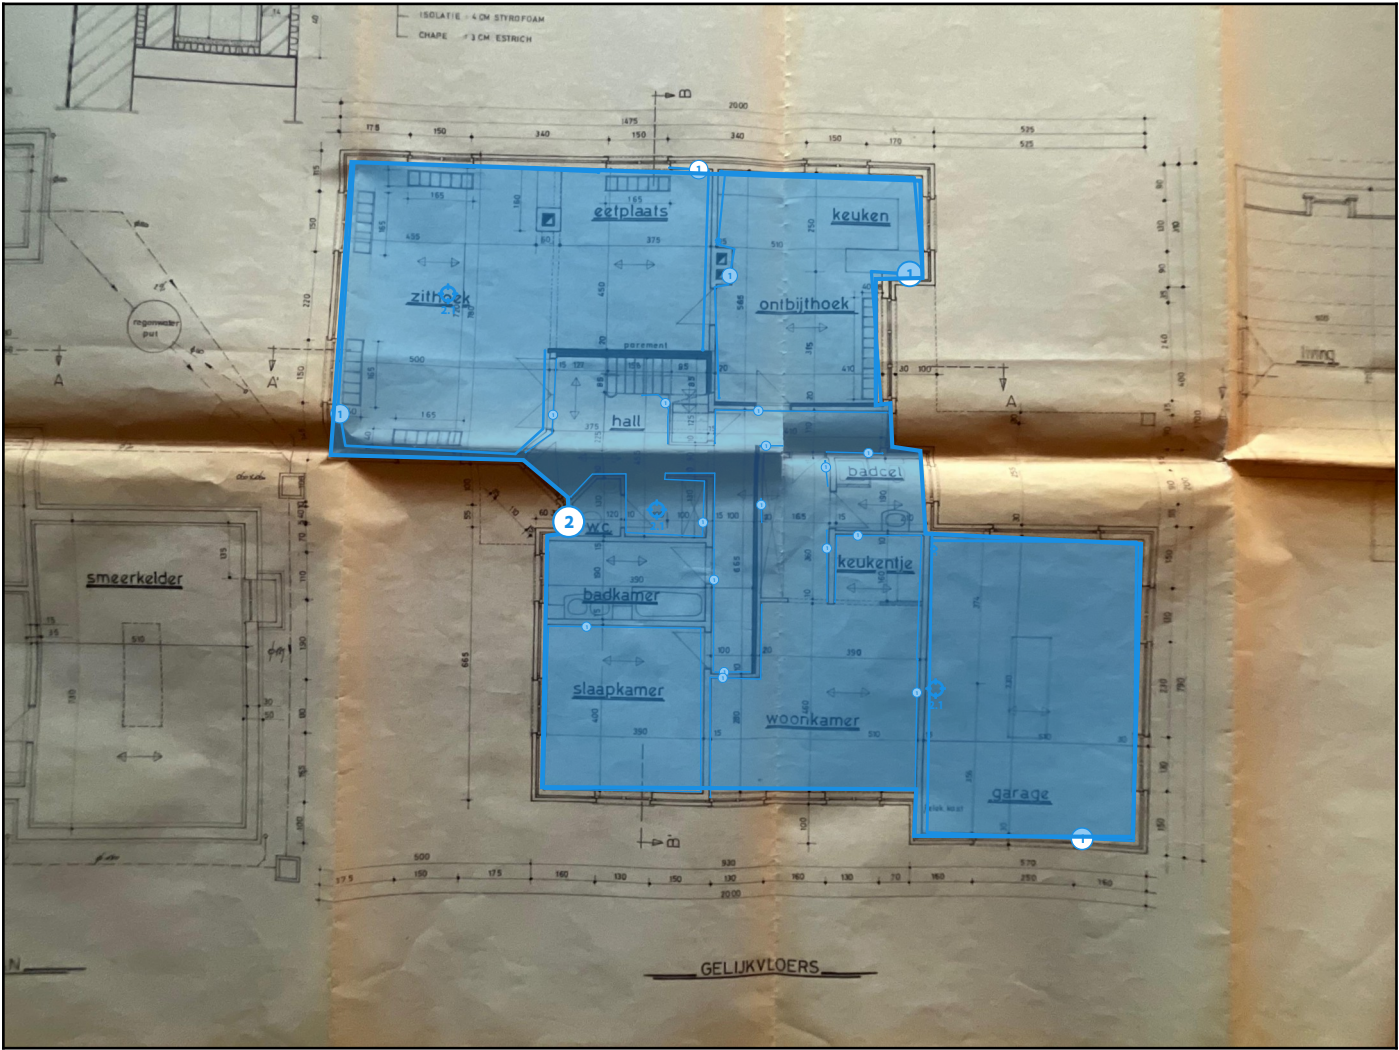
# Plan 1.2: Gelijkvloers

| Beschrijving | Type | Actie |
|---|---|---|
| 1. Pleisterwerk muren | Geen asbest | - |
| 1.1 Code: St01 | Mengmonster | - |
| 2. Pleisterwerk plafonds | Geen asbest | - |
| 2.1 Code: St02 | Mengmonster | - |

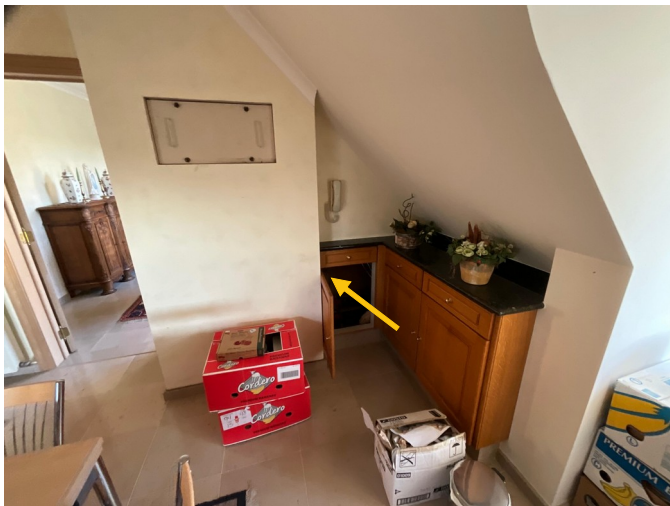
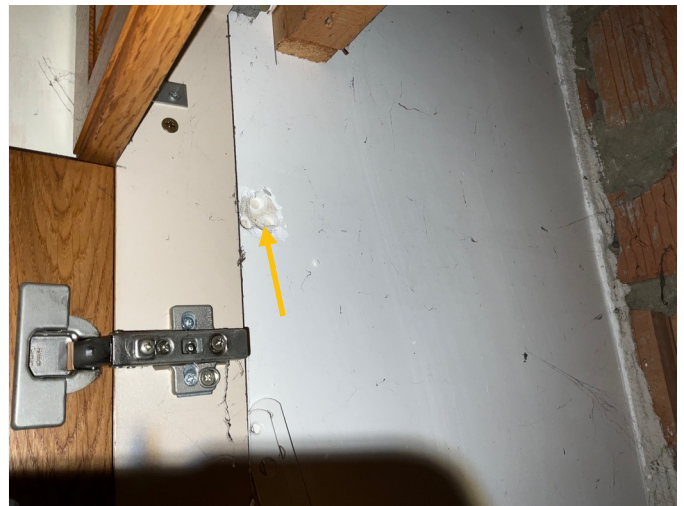
Overzichtsfoto

Geen asbest

| # | Type | Referentie | Resultaat |
|---|---|---|---|
| 1.1 | Mengmonster | St01 | Geen asbest |

| Beschrijving | Pleisterwerk muren |

| Bindmiddel van materiaal | Gips - kalk |
| Hoeveelheid (oppervlakte - dikte - aantal) | <ul style="list-style-type: none"> <li>626,00 m<sup>2</sup> - 1,50 cm - 1 stuk</li> </ul> |
| Opmerking | Geen pleisterwerk in kelder en zolder op de muren |

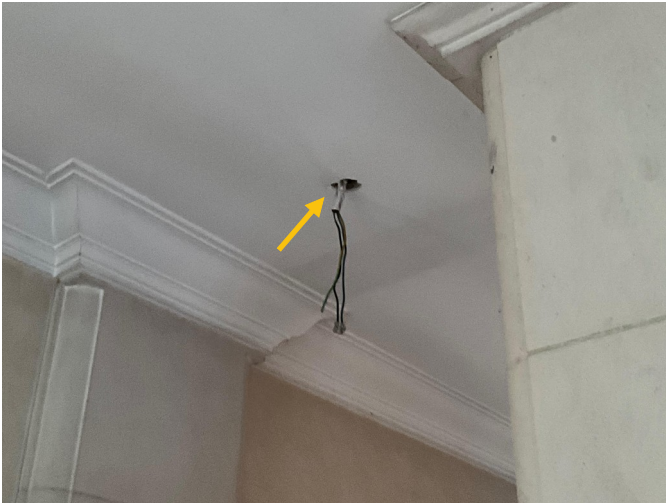
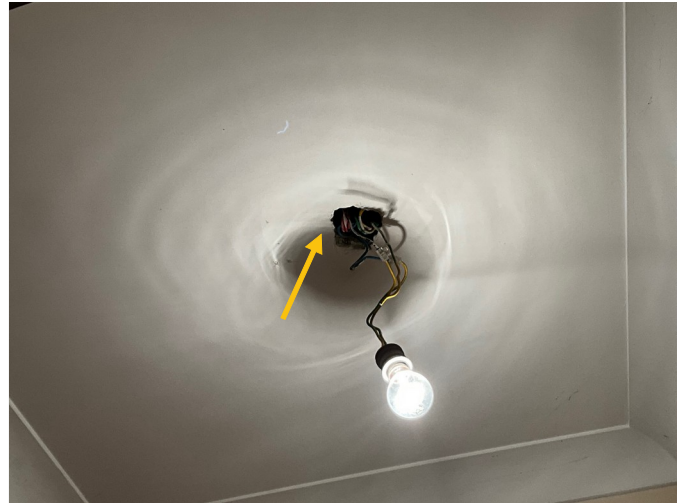
## Fiche 2: Pleisterwerk plafonds

Geen asbest

| # | Type | Referentie | Resultaat |
|---|---|---|---|
| 2.1 | Mengmonster | St02 | Geen asbest |

| Beschrijving | Pleisterwerk plafonds |
| Bindmiddel van materiaal | Gips - kalk |

| Hoeveelheid (oppervlakte - dikte - aantal) | <ul style="list-style-type: none"> <li>• 125,00 m<sup>2</sup> - 1,50 cm - 1 stuk</li> </ul> |
| Opmerking | Geel pleisterwerk in de zolder en kelder, ook niet op eerste verdiep: allemaal valse plafonds met meestal gyproc afgewerkt |

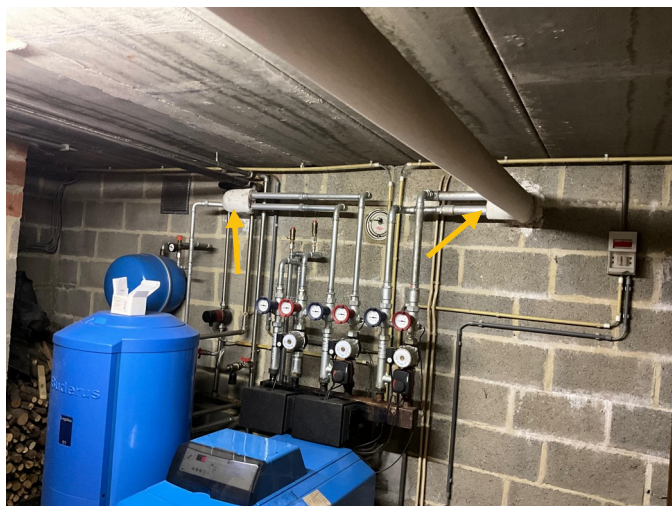
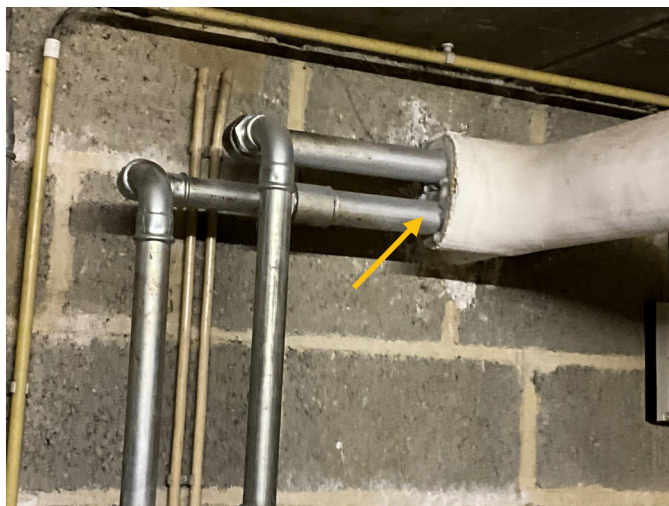
## Fiche 3: Leiding isolatie kelder

Geen asbest

| # | Type | Referentie | Resultaat |
|---|---|---|---|
| 3.1 | Mengmonster | St03 | Geen asbest |

| Beschrijving | Leiding isolatie kelder |
| Bindmiddel van materiaal | Gips - kalk |

| <b>Hoeveelheid (lengte - omtrek - dikte - aantal)</b> | <ul style="list-style-type: none"> <li>• 5,00 m - 50,00 cm - 5,00 cm - 1 stuk</li> <li>• 13,00 m - 50,00 cm - 5,00 cm - 1 stuk</li> <li>• 1,00 m - 20,00 cm - 3,00 cm - 1 stuk</li> <li>• 3,00 m - 40,00 cm - 4,00 cm - 1 stuk</li> <li>• 1,00 m - 40,00 cm - 4,00 cm - 1 stuk</li> <li>• 2,00 m - 50,00 cm - 5,00 cm - 1 stuk</li> <li>• 2,00 m - 20,00 cm - 3,00 cm - 1 stuk</li> <li>• 1,00 m - 40,00 cm - 4,00 cm - 1 stuk</li> <li>• 17,00 m - 50,00 cm - 5,00 cm - 1 stuk</li> <li>• 4,00 m - 20,00 cm - 3,00 cm - 1 stuk</li> <li>• 4,00 m - 40,00 cm - 4,00 cm - 1 stuk</li> <li>• 6,00 m - 50,00 cm - 5,00 cm - 1 stuk</li> </ul> |
