# Asbestinventarisatetest

Leopoldlaan 86/40, 9200 Dendermonde

Attestnummer : 20240306-000290.000

Uitgegeven op : 06.03.2024

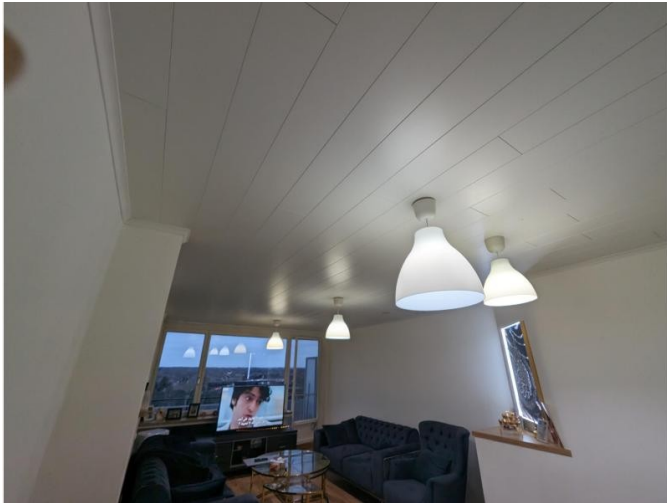
Vrije foto

PVC/HOUT/GYPROC bevat nooit asbest. Deskundige kan geen uitspraak doen over onderliggende materialen.

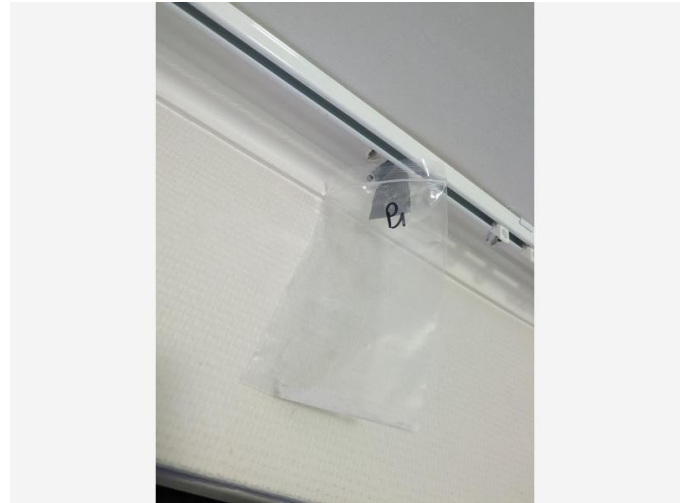
## Fiche 3: Pleisterwerk plafond

Geen asbest

| # | Type | Referentie | Resultaat |
|---|---|---|---|
| 3.1 | Mengmonster | P1 | Geen asbest |

| Bindmiddel van materiaal | Gips - kalk |

| Hoeveelheid (oppervlakte - dikte - aantal) | <ul style="list-style-type: none"> <li>• 40,00 m<sup>2</sup> - 0,50 cm - 1 stuk</li> </ul> |
