# Asbestinventarisatetest

Marktpllein 1/A003, 3400 Landen

Attestnummer : 20230531-000421.000

Uitgegeven op : 31.05.2023

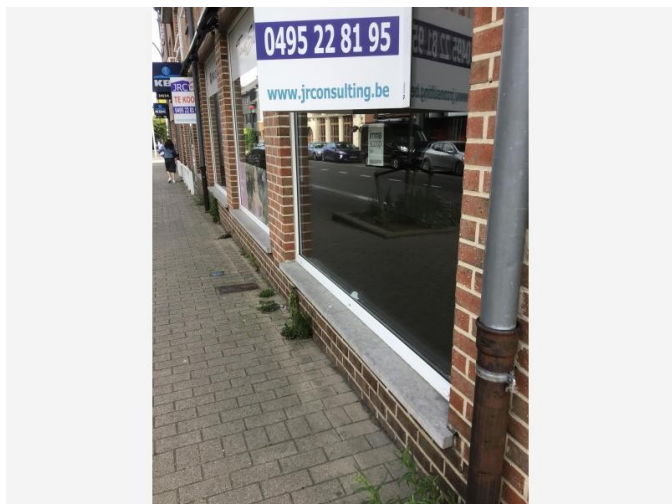
Geen asbest

| # | Type | Referentie | Resultaat |
|---|---|---|---|
| 1.1 | Puntmonster | MM02 | Geen asbest |

| Beschrijving | Raamkit |
| Omgeving | Buiten |
| Primaire drager | Wandopening verticaal (raam, deur, ...) |
| Bindmiddel van materiaal | Kitten, mastiek, pasta |

| Gebondenheid op basis van bindmiddel | Hecht |

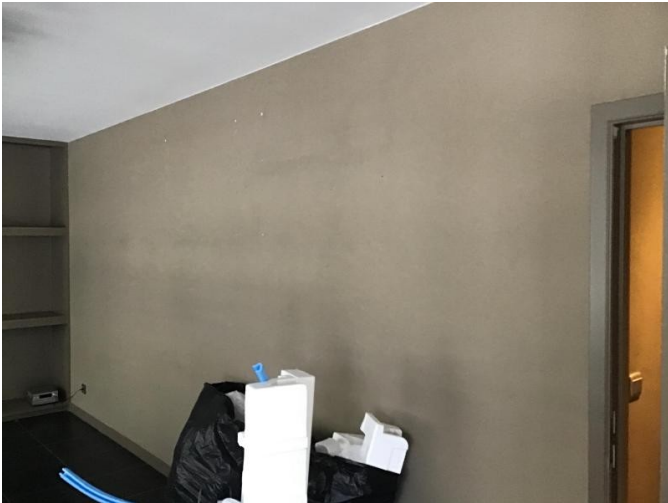
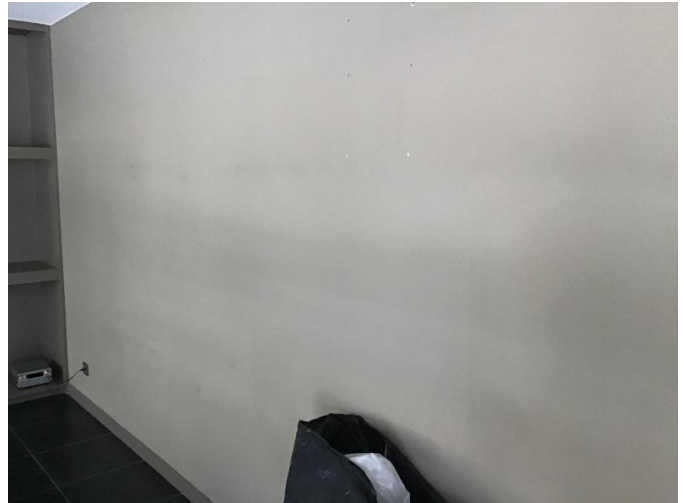
## Fiche 2: Muurpleister

Geen asbest

| # | Type | Referentie | Resultaat |
|---|---|---|---|
| 2.1 | Mengmonster | MM01 | Geen asbest |

| Beschrijving | Muurpleister |
| Omgeving | Binnen |
| Primaire drager | Binnenwand |
| Bindmiddel van materiaal | Gips - kalk |

| Gebondenheid op basis van bindmiddel | Niet-hechtgebonden |
| Opmerking | <p>Geen plafondpleister in het handelspand of de kelder.</p> <p>Alle plafonds niv 0 zijn verlaagd.</p> <p>Op niv -1 is er geen pleister maar de betonbalken en snelbouwstenen.</p> |
