# Asbestinventarisatetest

Kunstenaarslaan 2/0102, 8660 De Panne

Attestnummer : **20240429-000054.000**

Uitgegeven op : **29.04.2024**

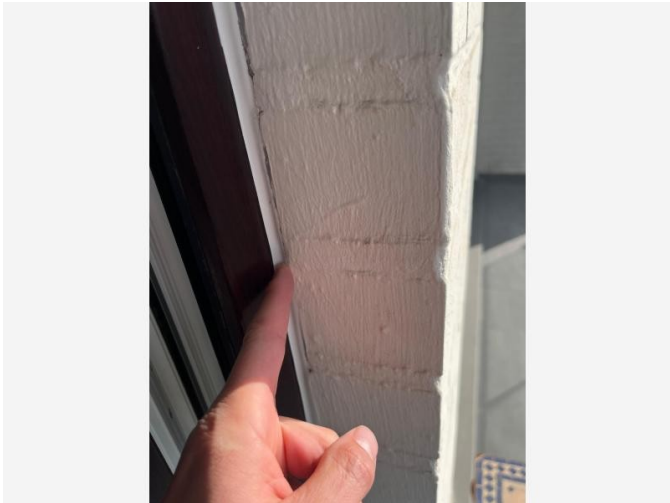
Vrije foto

De dichting rond de ramen is voorzien van siliconen, dit is geen asbestverdacht materiaal.

| (Asbest)materiaal | In-situ afwerkingslagen - Pasta, stopverf, voegsel, stopsel, vulsel, mastiek, kitten, ... |

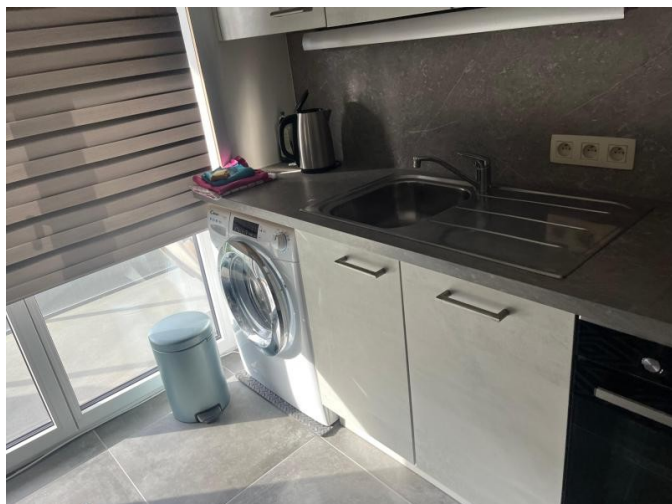
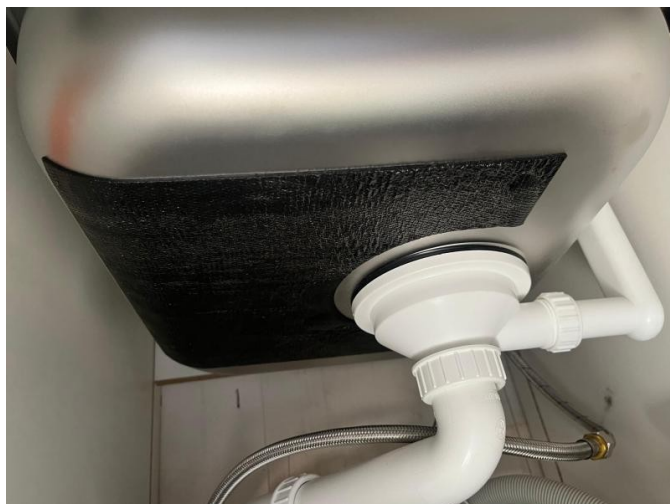
## Fiche 4: Anti dreunlaag spoelbak keuken

Geen asbest

| # | Type | Referentie | Resultaat |
|---|---|---|---|
| 4.1 | Puntmonster | 8002-1 | Geen asbest |

| Bindmiddel van materiaal | Bitumen (roofing, teer, asfalt) |

| Hoeveelheid (oppervlakte - aantal) | <ul style="list-style-type: none"> <li>• 0,40 m<sup>2</sup> - 1 stuk</li> </ul> |

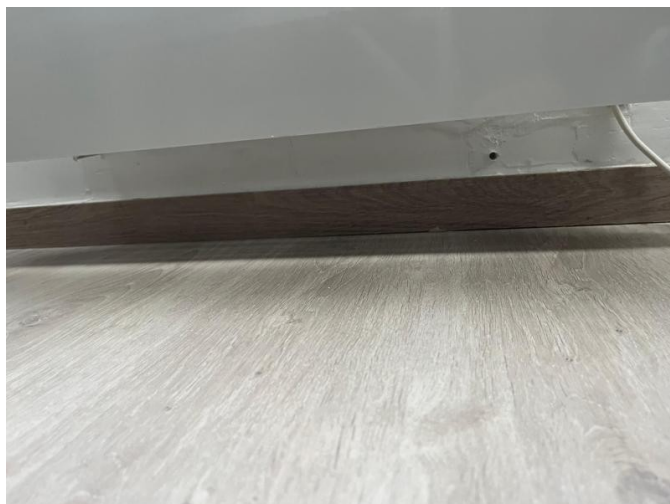
## Fiche 5: Pleisterwerk muren

Geen asbest

| # | Type | Referentie | Resultaat |
|---|---|---|---|
| 5.1 | Mengmonster | 8002-3 | Geen asbest |

| Bindmiddel van materiaal | Gips - kalk |

| Hoeveelheid (oppervlakte - dikte - aantal) | <ul style="list-style-type: none"> <li>• 162,07 m<sup>2</sup> - 1,00 cm - 1 stuk</li> </ul> |
