# Asbestinventarisatetest

Hoveniersstraat 87, 9300 Aalst

Attestnummer : **20240412-000167.000**

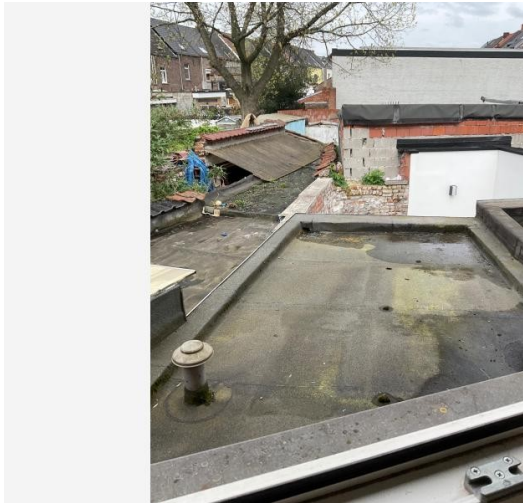
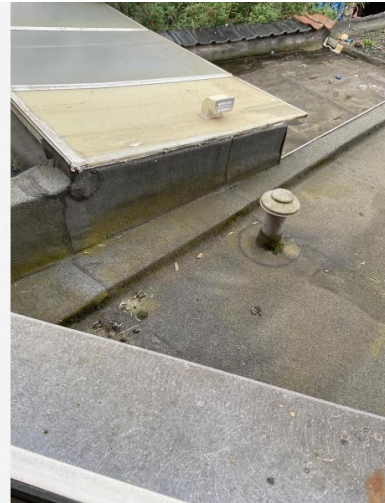
## Fiche 2: roofing dak

Geen asbest

Overzichtsfoto

Detailfoto

| # | Type | Referentie | Resultaat |
|---|---|---|---|
| 2.1 | Puntmonster | mm03 | Geen asbest |

| Beschrijving | roofing dak |
| Bindmiddel van materiaal | Bitumen (roofing, teer, asfalt) |

| Gebondenheid op basis van bindmiddel | Hecht |
