# Asbestinventarisatetest

Tulpstraat 60/301, 2060 Antwerpen

Attestnummer : 20240201-000197.000

## Zone 1: Hoofdgebouw

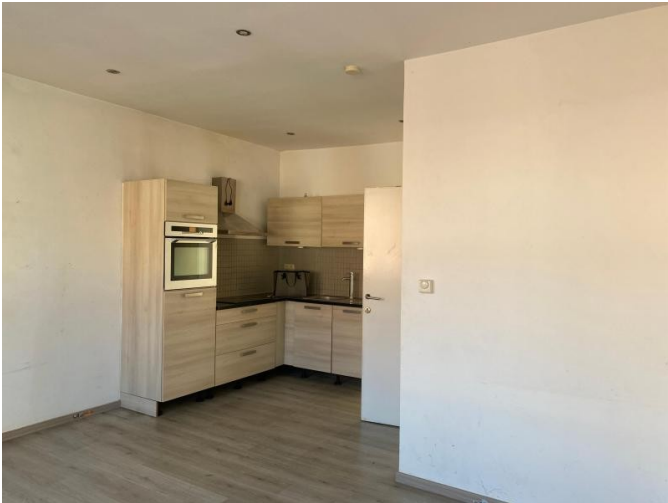
Overzichtsfoto

Geen asbest

| Beschrijving | pleisterwerk muren |
| Bindmiddel van materiaal | Gips - kalk |

| Gebondenheid op basis van bindmiddel | Niet-hechtgebonden |
| Opmerking | <p>badkamer (cv ketel) is volledig betegeld, geen hall</p> <p>monstername: keuken/living, slaapkamer</p> <p>Plafonds: verlaagd met gyproc platen welke niet verdacht zijn.</p> |

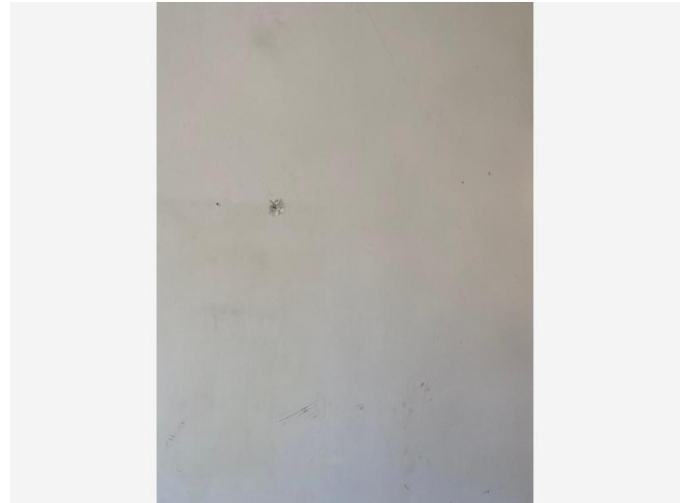
Detailfoto

| # | Type | Referentie | Resultaat |
|---|---|---|---|
| 1.1 | Mengmonster | 1 | Geen asbest |
