# Asbestinventarisatetest

Panoramalaan 34A, 3012 Leuven

Attestnummer : 20240131-000318.000

Uitgegeven op : 31.01.2024

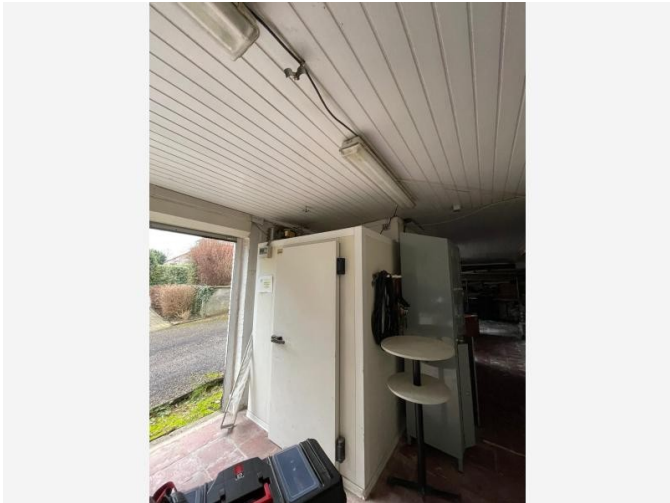
Vrije foto

Het plafond is volledig afgewerkt met latjes

| Identificatiemethode | Vaststelling & expertise (niet-asbestverdacht) |

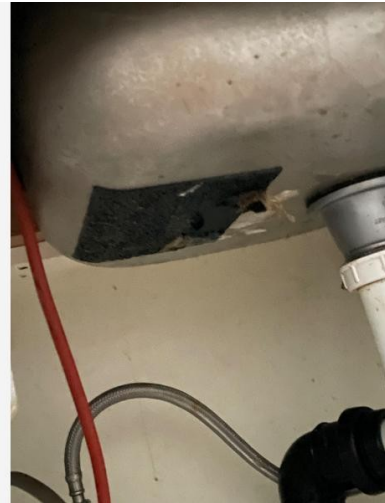
Overzichtsfoto

Detailfoto

Geen asbest

| # | Type | Referentie | Resultaat |
|---|---|---|---|
| 4.1 | Puntmonster | 31373/01 | Geen asbest |

| Beschrijving | Anti dreun |
| Bindmiddel van materiaal | Bitumen (roofing, teer, asfalt) |

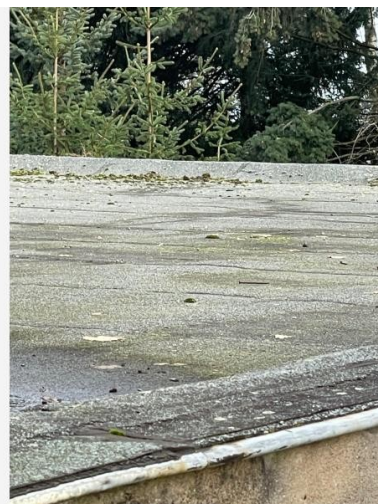
## Fiche 5: Roofing

Overzichtsfoto

Detailfoto

Geen asbest

| # | Type | Referentie | Resultaat |
|---|---|---|---|
| 5.1 | Puntmonster | 31373/02 | Geen asbest |

| Beschrijving | Roofing |
| Primaire drager | Plat dak |
| Bindmiddel van materiaal | Bitumen (roofing, teer, asfalt) |
