# Asbestinventarisatetest

Oekensestraat 43, 8870 Izegem

Attestnummer : 20231117-000081.000

Uitgegeven op : 17.11.2023

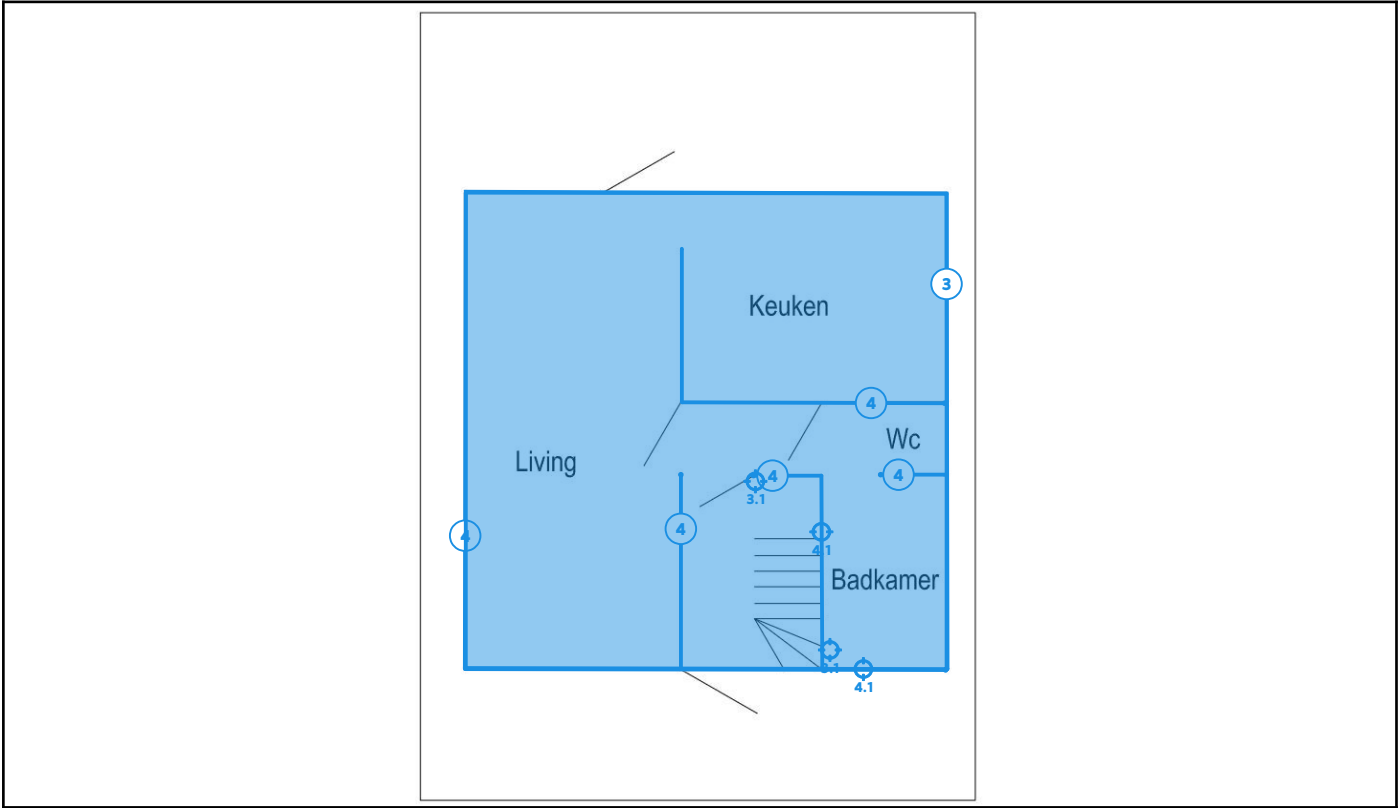
# Plan 1.1: Woning gelijkvloers

| Beschrijving | Type | Actie |
|---|---|---|
| 3. Pleister plafond mengstaal | Geen asbest | - |
| 3.1 Code: MC-2023/320.A2 | Mengmonster | - |
| 4. Pleister muur mengstaal | Geen asbest | - |
| 4.1 Code: MC-2023/320.A1 | Mengmonster | - |

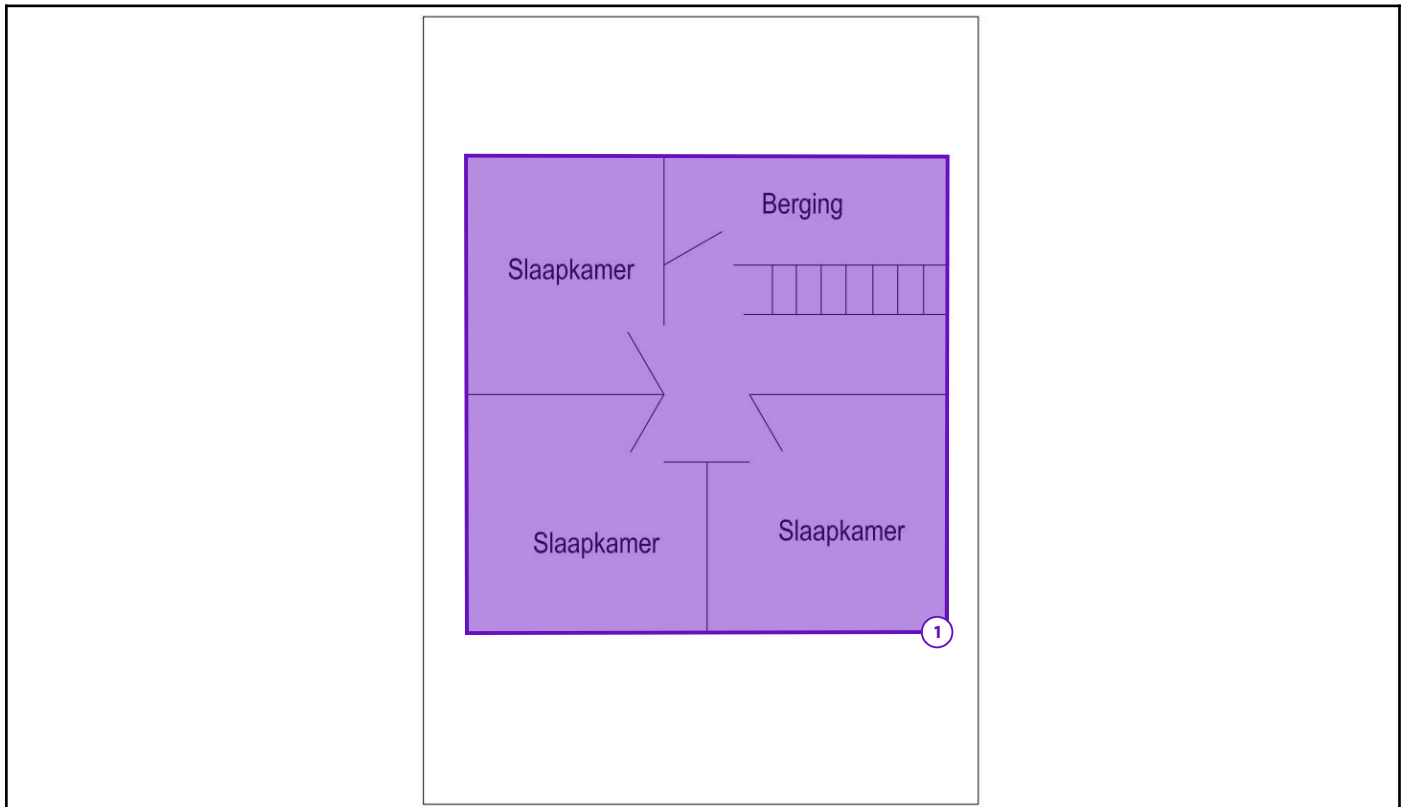
## Plan 1.2: Woning eerste verdieping

| Beschrijving | Type | Actie |
|---|---|---|
| 1. Onderdak niet inspecteerbaar | Beperking | - |

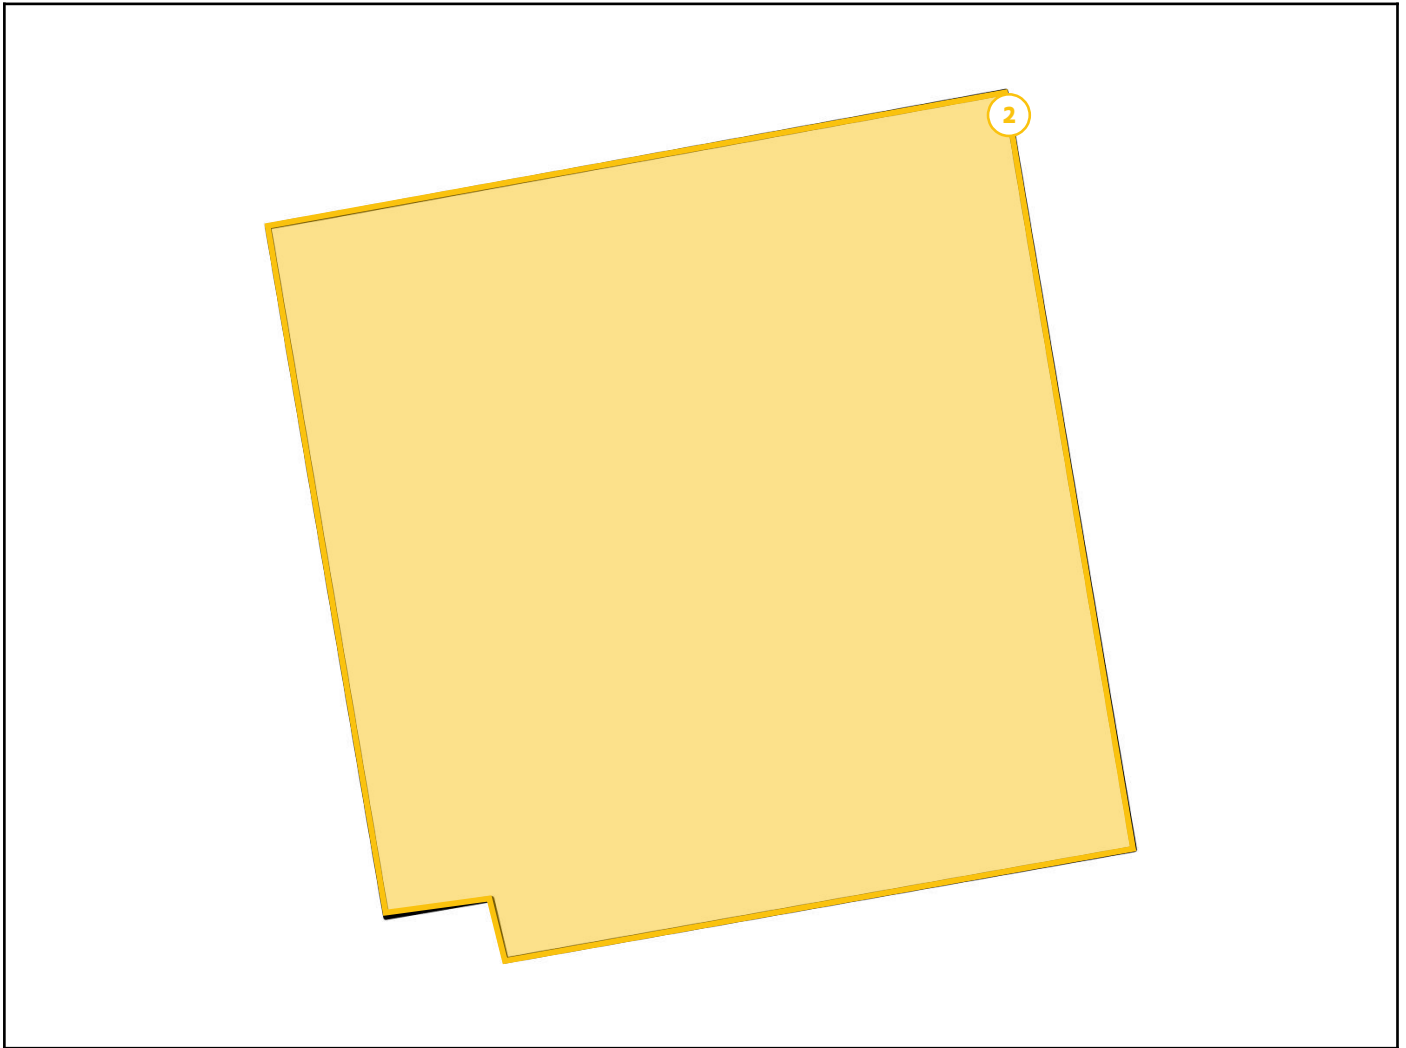
## Plan 2.1: Dubbele garage grondplan

| Beschrijving | Type | Actie |
|---|---|---|
| 2. Dubbele garage 2015 | Uitsluiting | - |

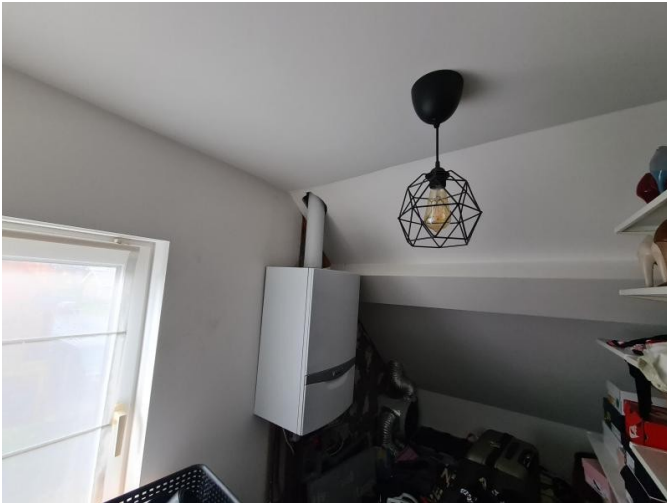
Situeringsfoto

**Reden:** Er is geen volledige risicobeoordeling mogelijk

**Uitleg van de asbestdeskundige:** Onderdak niet inspecteerbaar door afwerking en isolatie. Volgens bewijsdocument zou onderdak vernieuwd zijn. Toch na te zien bij sloop of renovatie.

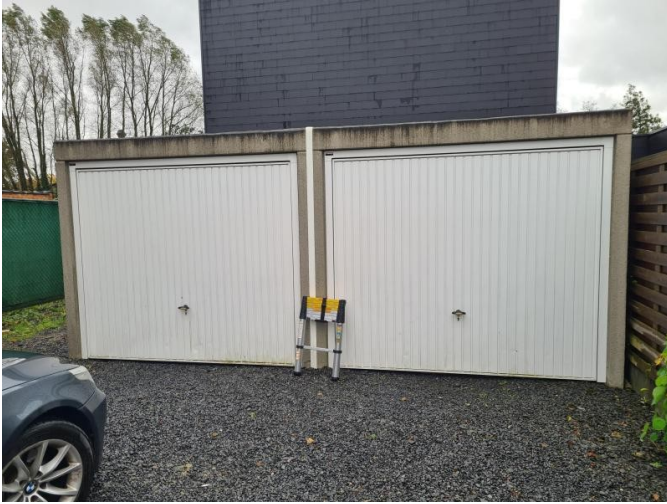
*Situeringsfoto*

### Uitgesloten van inspectie

**Bouwjaar:** 2015

*Constructies gebouwd vanaf 2001 moeten niet onderzocht worden*

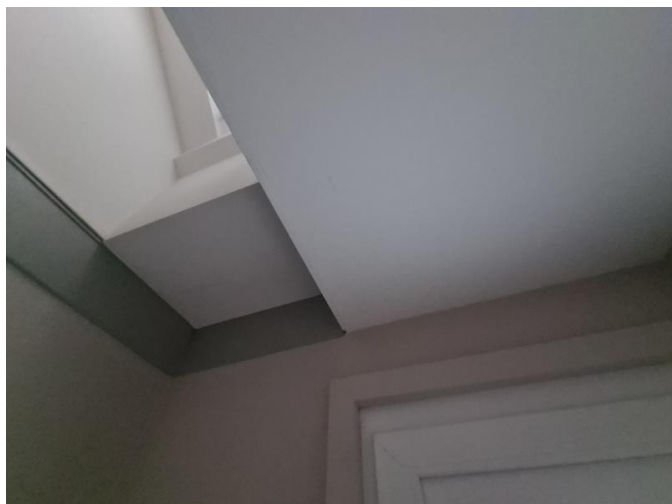
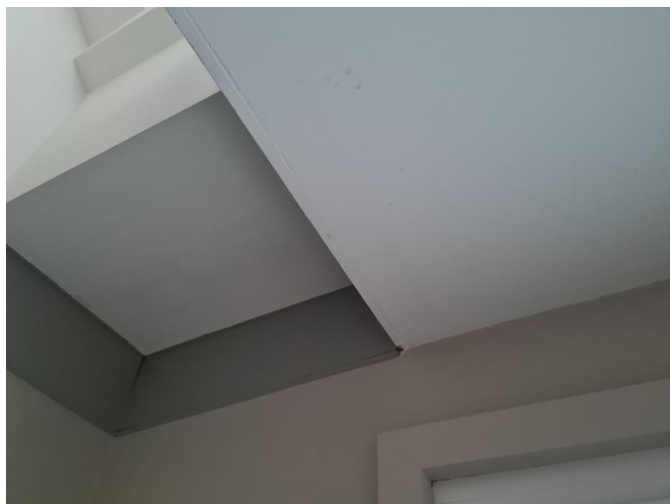
## Fiche 3: Pleister plafond mengstaal

Geen asbest

| # | Type | Referentie | Resultaat |
|---|---|---|---|
| 3.1 | Mengmonster | MC-2023/320.A2 | Geen asbest |

| Beschrijving | Pleister plafond mengstaal |
| Bindmiddel van materiaal | Gips - kalk |

| Hoeveelheid (oppervlakte - dikte - aantal) | <ul style="list-style-type: none"> <li>• 66,00 m<sup>2</sup> - 1,00 cm - 1 stuk</li> </ul> |

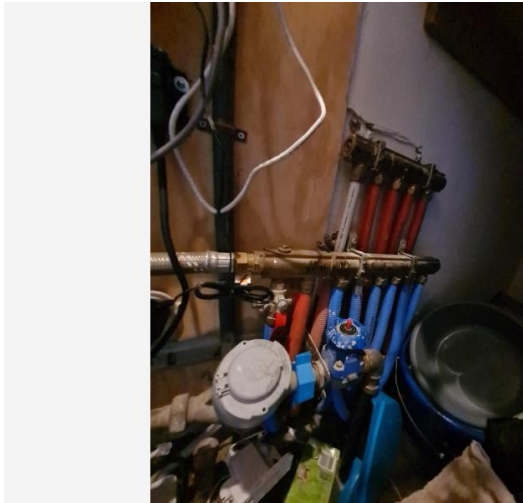
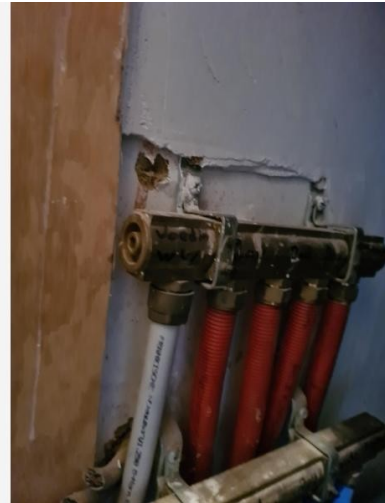
## Fiche 4: Pleister muur mengstaal

Geen asbest

| # | Type | Referentie | Resultaat |
|---|---|---|---|
| 4.1 | Mengmonster | MC-2023/320.A1 | Geen asbest |

| Beschrijving | Pleister muur mengstaal |
| Bindmiddel van materiaal | Gips - kalk |

| Hoeveelheid (oppervlakte - dikte - aantal) | <ul style="list-style-type: none"> <li>• 90,00 m<sup>2</sup> - 1,00 cm - 1 stuk</li> </ul> |
