Asbestinventarisatetest

Snassersweg 2, 1730 Asse

Attestnummer : **20240422-000440.000**

Eindconclusie volgens de wetgeving:

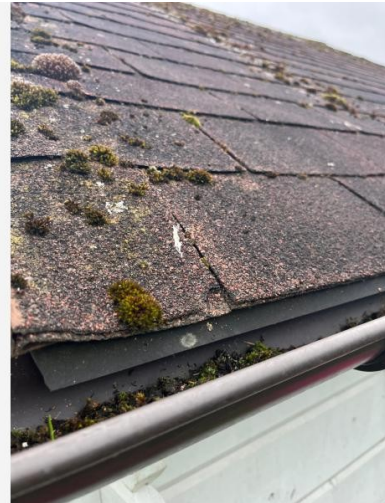
Fiche 1: Roofing tuinhuis

Geen asbest

#	Type	Referentie	Resultaat
1.1	Puntmonster	MM2	Geen asbest

Beschrijving	Roofing tuinhuis
Omgeving	Buiten
Primaire drager	Schuin dak
Bindmiddel van materiaal	Bitumen (roofing, teer, asfalt)

Gebondenheid op basis van bindmiddel	Hecht
Hoeveelheid (oppervlakte - aantal)	<ul style="list-style-type: none"> 8,00 m² - 1 stuk
Totale oppervlakte	8,00 m ²
Identificatiemethode	Vaststelling met monstername
Destructieve handeling voor identificatie	Nee

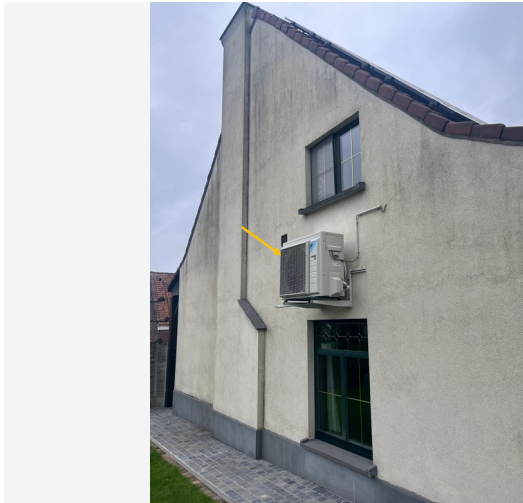
Fiche 2: Crepi achtergevel

Geen asbest

#	Type	Referentie	Resultaat
2.1	Puntmonster	MM3	Geen asbest

Beschrijving	Crepi achtergevel
Omgeving	Buiten
Primaire drager	Wand buitenschil

Bindmiddel van materiaal	Cement
Gebondenheid op basis van bindmiddel	Hecht
Hoeveelheid (gewicht - aantal)	<ul style="list-style-type: none"> • 250,00 kg - 1 stuk
Totaal gewicht	250,00 kg
Identificatiemethode	Vaststelling met monstername
Destructieve handeling voor identificatie	Nee
