# Asbestinventarisatetest

Smid Lambrechtstraat 73, 9406 Ninove

Attestnummer : **20240408-000344.000**

Uitgegeven op : **08.04.2024**

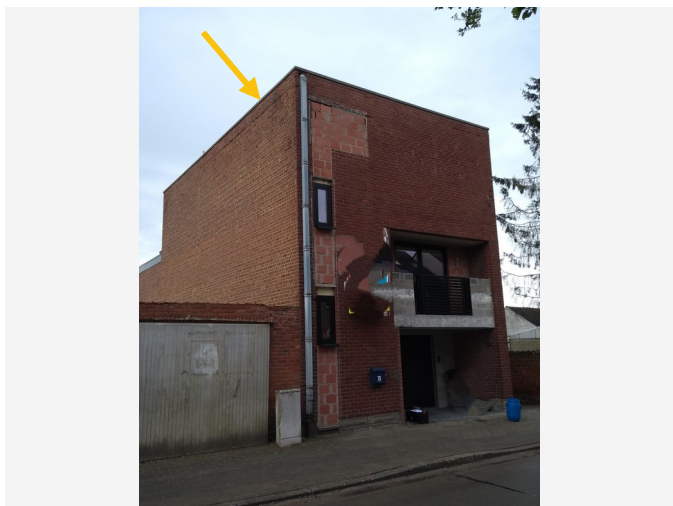
Situeringsfoto

### Permanente beperking

**Reden:** Het te onderzoeken materiaal situeert zich hoger dan 3,50 m te rekenen vanaf een veilige ondergrond

**Uitleg van de asbestdeskundige:** Het hoofddak is niet waarneembaar vanop de begane grond of vanuit de woning.

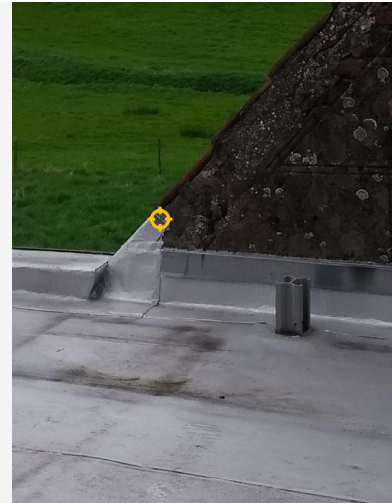
## Fiche 3: Roofing plat dak

Geen asbest

| # | Type | Referentie | Resultaat |
|---|---|---|---|
| 3.1 | Puntmonster | SMI-RO | Geen asbest |

| Bindmiddel van materiaal | Bitumen (roofing, teer, asfalt) |

| Hoeveelheid (oppervlakte - aantal) | <ul style="list-style-type: none"> <li>• 15,00 m<sup>2</sup> - 1 stuk</li> </ul> |
