Woningkwaliteitsbewaking in het Vlaams Gewest

De normering, sanctionering, procedures
vanaf 1 januari 2021

Document uitgegeven door Vlaams Studie- en Kenniscentrum Vastgoed en Wonen vzw

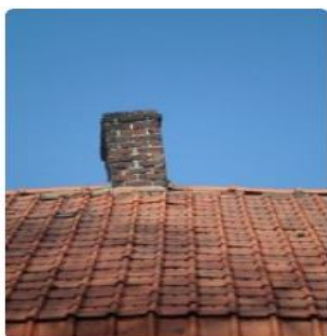
Het gebrek valt duidelijk op en betreft een beperkt deel van de dakstructuur/buitendakse schouw. Actie is noodzakelijk om erger te voorkomen.

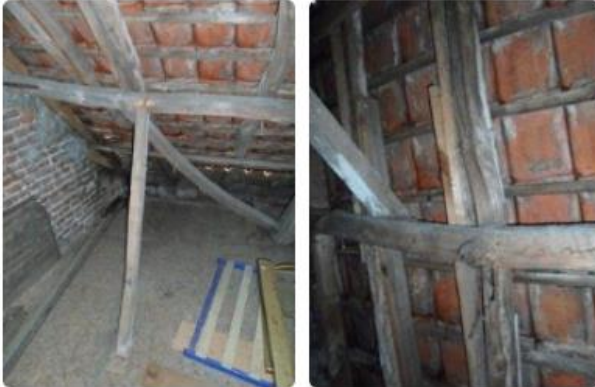
voorbeeld Z_011_II_02: stut onder gebarsten gording

Een gording (geschilde boomstam) is gebarsten en wordt ondersteund door een stut, die bovendien bedenkelijk licht is. Deze verzwakking van een cruciaal dragend element van de dakstructuur verantwoordt quotatie onder categorie II.

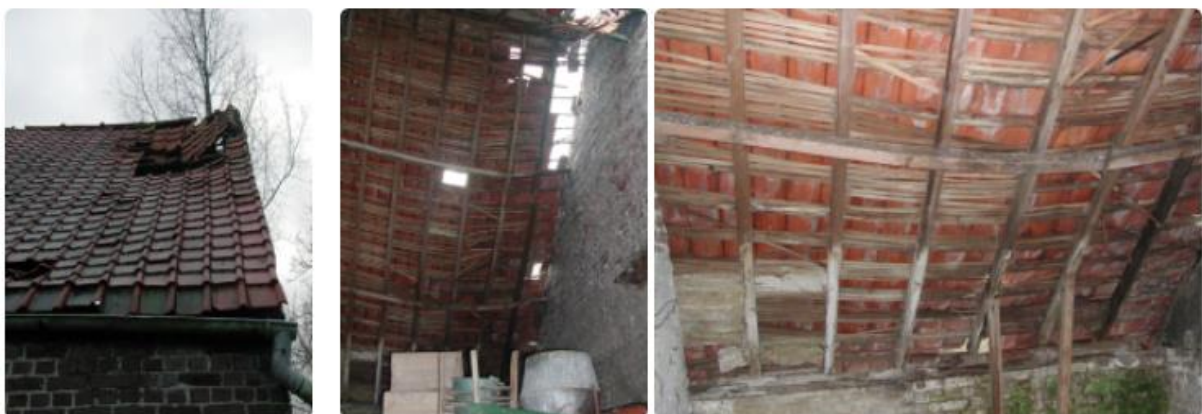
voorbeeld Z_011_III_01: volledige dakstructuur aangetast

Alle elementen van de dakstructuur zijn aangetast. De doorbuiging van de gordingen is overmatig en zorgt ook voor grote spanningen in de kepers. Sommige kepers zijn al voorlopig gestut. Grote delen van de structuur hebben het al begeven. Door insijpelend regenwater dreigt ook beschadiging van de rest van het gebouw. Dit dak overleeft de volgende winter niet. Quotering onder categorie III is verantwoord.

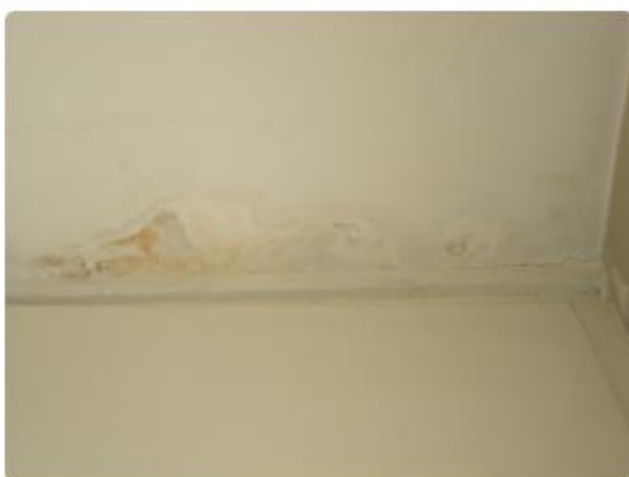
De vochtkringen in verschillende intensiteit wijzen op insijpelend vocht; mogelijk is het drogingsproces aan de gang, maar de schade is duidelijk genoeg voor quotatie in categorie I.

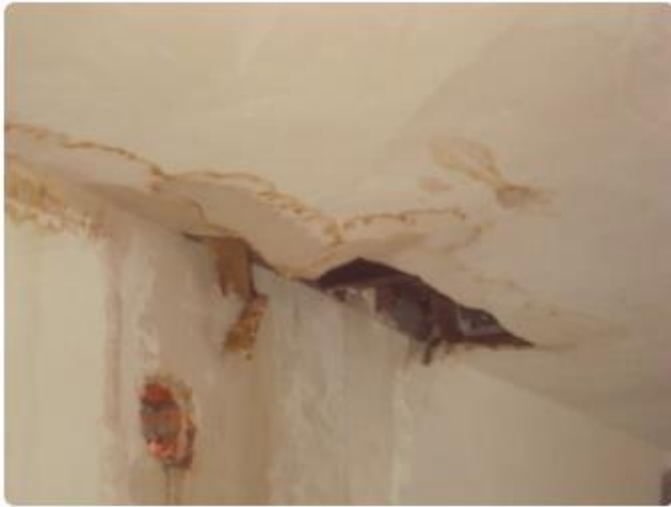
Z_012_IL_01: vochtschade door insijpelende vocht

Een lek via het dak of de weggebroken schouw zorgt voor ernstige vochtschade aan het plafond; het is duidelijk dat dit lek nog actief is; het water stroomt duidelijk ook over de muur, maar effectieve gevolgschade (links boven) op de muur is niet voldoende om dit in categorie III te quoteren.

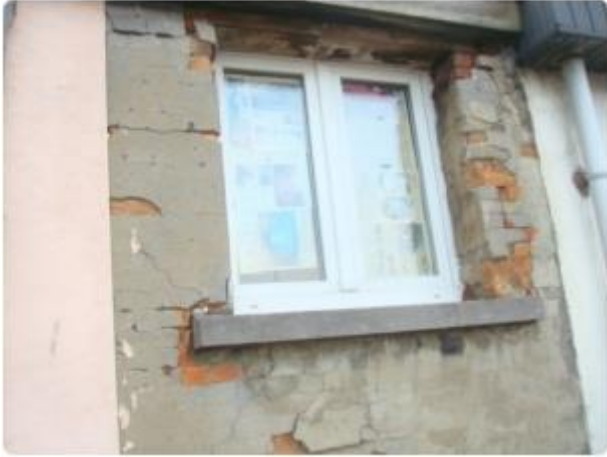
Het totaalbeeld kan zorgwekkend lijken, maar enkel de aantasting door vocht en schimmel van de houten balk boven het raam vereist quotatie. De rest van de gevel vertoont geen stabiliteitsproblemen. De andere schade – de cementering die van het metselwerk valt – kan enkel genoteerd worden als opmerking. Dit tast immers de stabiliteit niet aan. De controleur zal wel de binnenzijde nakijken voor vochtschade.

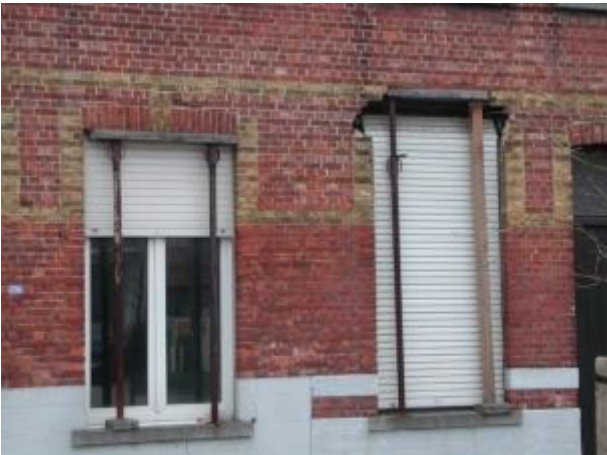
In deze voorgevel is voorlopig stutwerk geplaatst omdat een streklaag ontbreekt en een andere is verzakt. Zonder de stutten kan een deel van het gevelmetselwerk begeven, zodat dit als ernstig gebrek onder categorie II wordt gequoteerd.

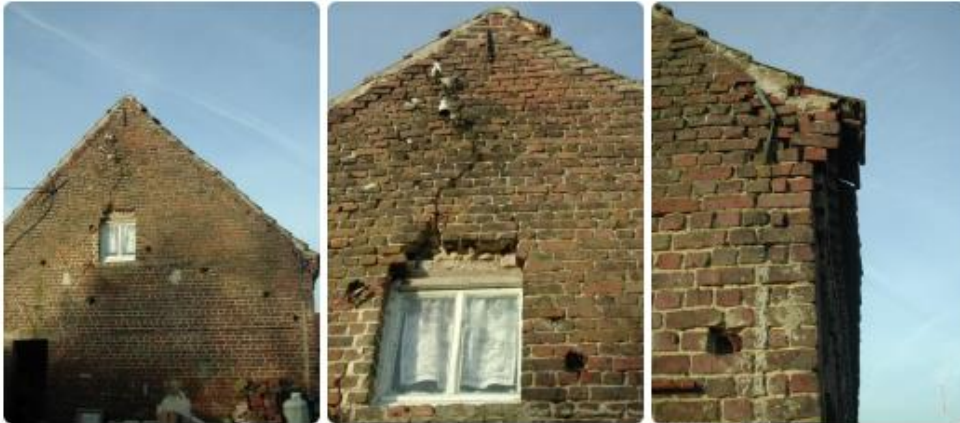
De streklaag en enkele lagen gevelmetselwerk boven het raam zijn al omlaag gevallen, terwijl de rest van de gevel over het ganse vlak barsten en verzakkingen vertoont; ook de samenhang met de langsgewel is aangetast; het veiligheidsrisico is dermate groot dat een quotatie onder categorie III nodig is.

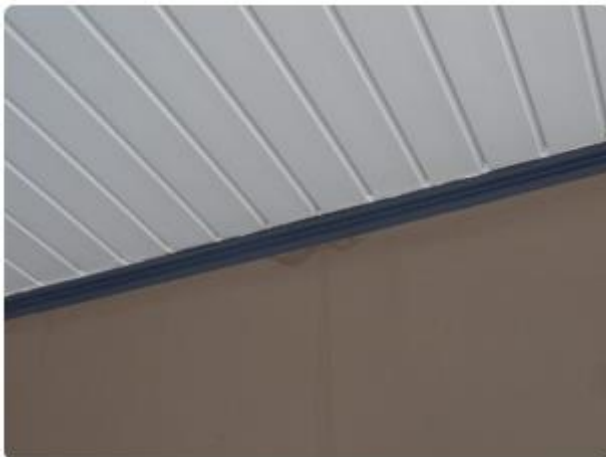
De vochtschade is beperkt, maar er is duidelijk een vochtspoor omlaag op de muur te zien, wat erop wijst dat hier zich wel degelijk een probleem voordoet. Categorie I is aangewezen.

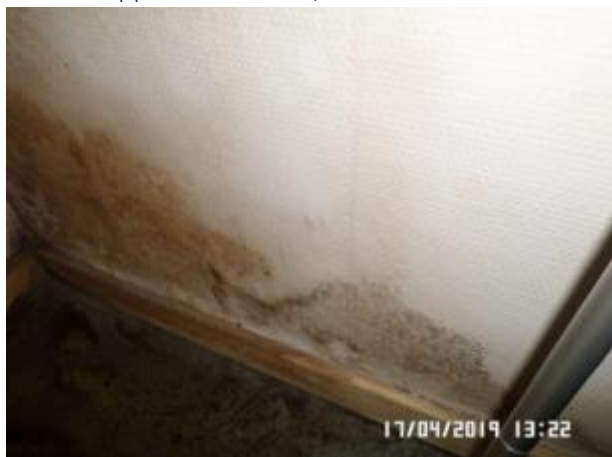
De intensiteit van het opstijgend vocht en de schimmelvorming (0,3 – 3 m²) en verantwoordt een quotatie in categorie II. De houten plint neemt duidelijk ook reeds vocht op, wat een groot risico op verdere schimmelgroei en zelfs zwamvorming inhoudt.

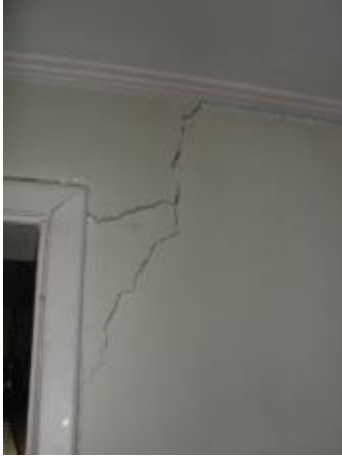
De dragende latei boven de binnendeur is losgekomen net zoals het onderliggend dragend metselwerk; dit is duidelijk geen barst in het pleisterwerk (afwerking) maar een gebrek in de draagmuur zelf. Er is geen impact buiten deze zone, zodat categorie I een logische quotering is. Wanneer op termijn de latei het bovenliggend metselwerk niet meer zou dragen, ontstaat een gebrek van categorie II.

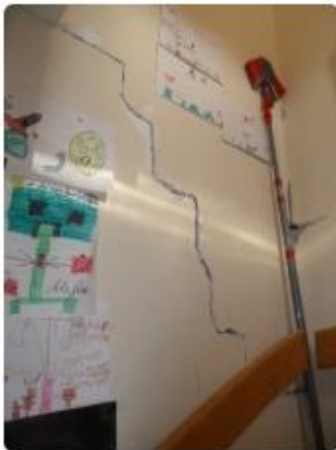
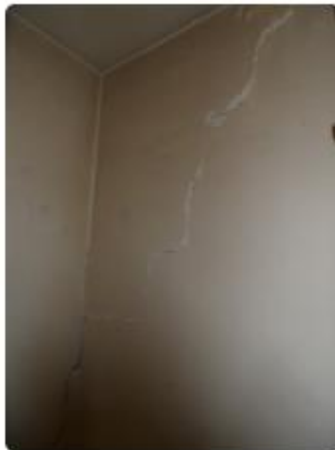
Z_031_II_01: quotering rubriek 31 in categorie II scheurvorming dragende binnenmuren

Deze barst in beide dragende binnenmuren van een gemeenschappelijke traphal toont duidelijk dat het metselwerk volgens het metselverband gescheurd is, wat een ernstig gebrek is en onder categorie II wordt gequoteerd.

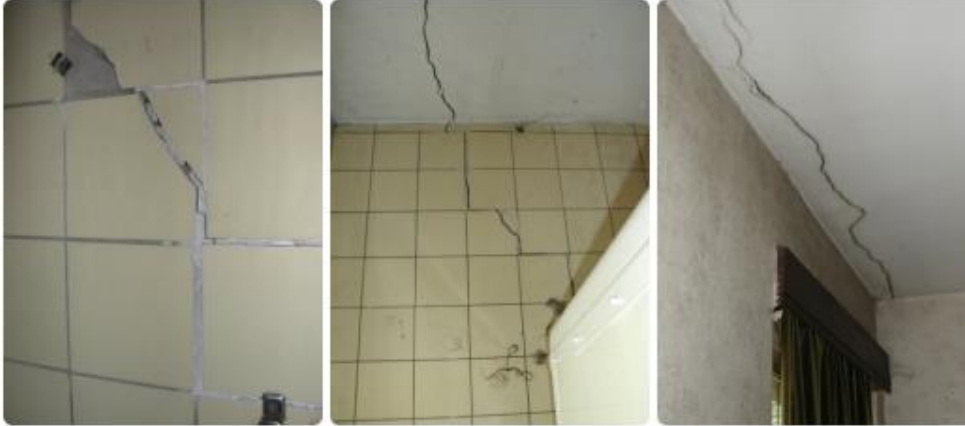
De barst loopt over de volle hoogte van de muur en zet zich door over het plafond. Omwille van deze doorgaande barst is de stabiliteit van de binnenmuur ernstig aangetast en is er invloed op de stabiliteit van aansluitende constructiedelen. Categorie III is aangewezen omdat veilige woonomstandigheden hier niet gegarandeerd zijn.

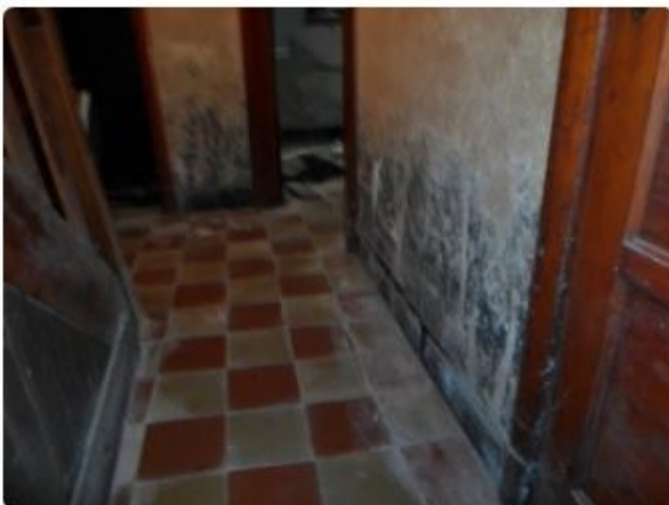
De binnenmuren in deze gemeenschappelijk traphal zijn onderaan zichtbaar ernstig aangetast door vocht en schimmelvorming. De schade is niet plaatselijk en dermate intens dat het toekennen van een quotering in categorie III vereist is. De gemeenschappelijke trap die leidt naar de bovenverdieping is

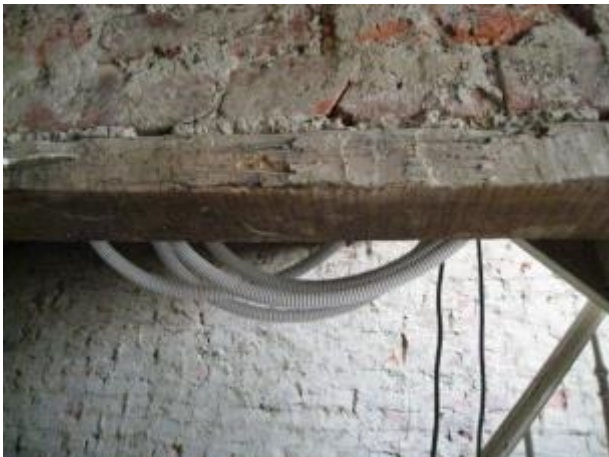
De houten draagbalk is licht aangetast door houtworm. De locatie in een kelder maakt dat uitbreiding van de aantasting zeer waarschijnlijk wordt, waardoor een ernstiger gebrek zou ontstaan. Dit is een twijfelgeval qua rubriek. Het gebrek zou ook onder rubriek 31 kunnen gequoteerd worden, maar omdat de houten balk even lang is als het kelderplafond, werd dit onder rubriek 41 gequoteerd.

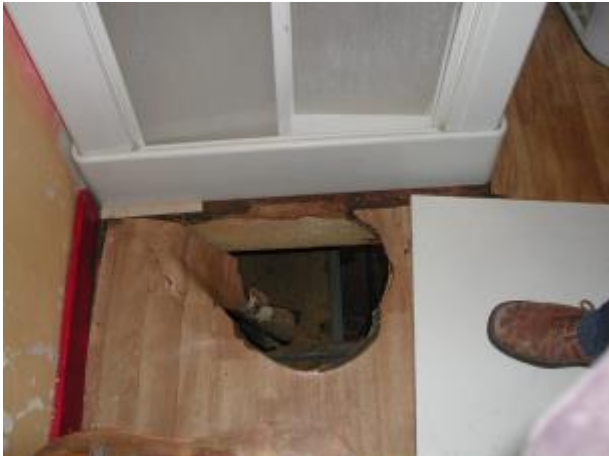
De houten draagvloer bestaat uit een balkenlaag en een bebording of beplanking met daarboven een vinylvloer. Hier is de vezelplaat, die als bebording werd aangebracht, verdwenen, zodat een ontstond. Het gevaar voor ernstig letsel bij verlaten van de douche categorie II. Aangezien de plaat gerot is door insijpelend vocht, is ook de vloer onder de douche twijfelachtig.

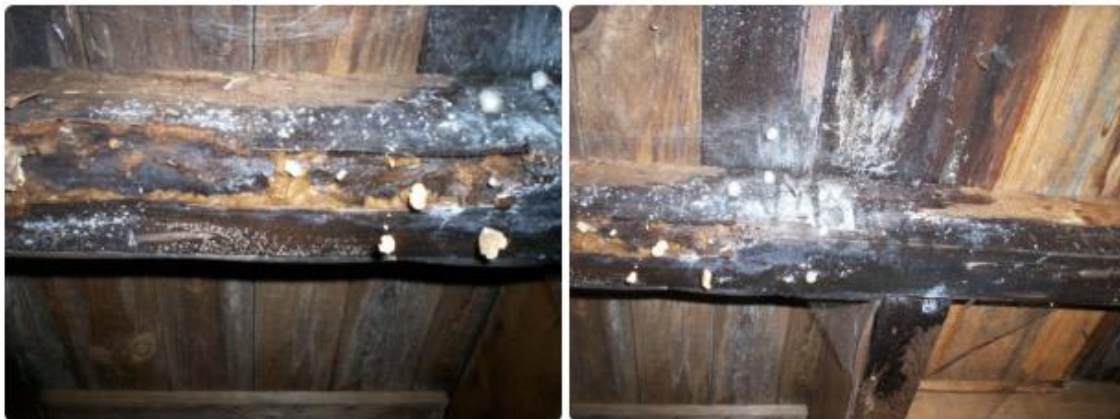
Z_041_III_03: quotering rubriek 41 in categorie III: houten draagvloer aangetast door schimmel

Op deze foto's is een schimmelaantasting te zien die een houten draagbalk van de tussenvloer ernstig verzwakt; aangezien deze balk ook andere vloerbalken draagt, waardoor de hele vloer in gevaar is, is quotering onder categorie III verantwoord.

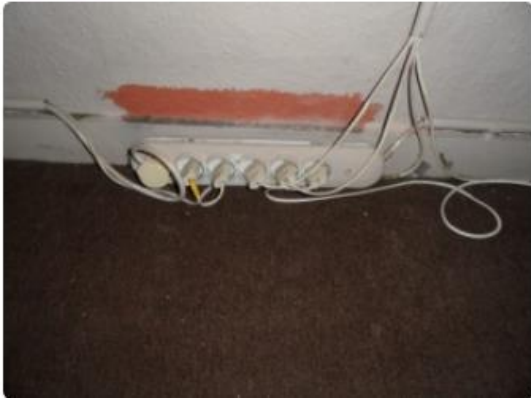
Het gebruik van stekkerblok als vaste installatie biedt een ernstig risico op overbelasting van de stroomkring waarop het is aangesloten. Dit gebrek wordt gequoteerd in categorie II.

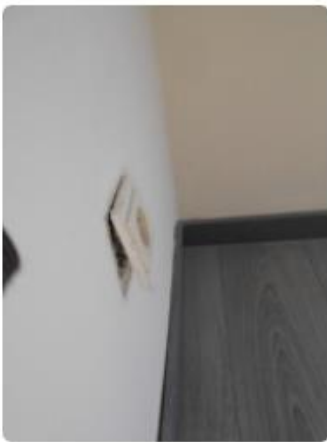
Z_051_IL_10: quotering rubriek 51 in categorie II:

Dit stopcontact zit nog vast, maar komt gedeeltelijk uit het inbouwvakje. Er zijn nog geen direct aanraakbare geleidende delen, zodat dit onder categorie II gequoteerd wordt.

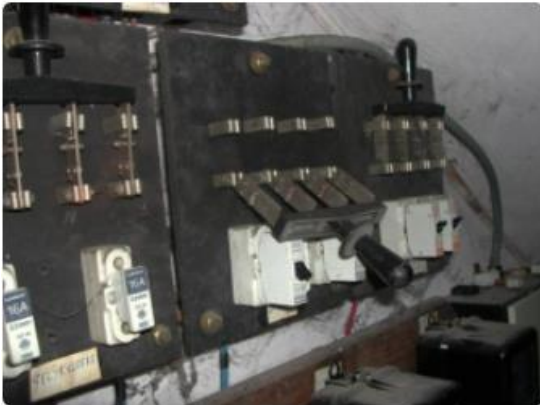
Z_051_III_01: quotering rubriek 51 in categorie III

Geleidende delen zijn aanraakbaar, wat quotatie onder categorie III vereist. Ook met afschermkap zou eenzelfde quotatie volgen.

Er ontbreekt een differentieelschakelaar van 300 mA bij elke entiteit.

Het aantal zekeringen per entiteit is beperkt, zodat nazicht van de aanwezige toestellen in elke wooneenheid belangrijk is.

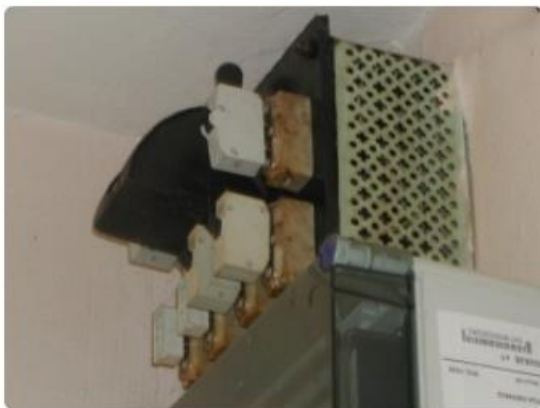
Z_051_III_05: quotering rubriek 51 in categorie III

Deze foto toont hoe een perfecte aansluiting via een messchakelaar eruit ziet. Toch is steeds een quotering onder categorie III noodzakelijk omwille van de aanraakbaarheid van geleidende delen via de gleuf en holte waarlangs de messchakelaar bewogen wordt.

Er ontbreekt een differentieelschakelaar van 300 mA bij elke entiteit. Het aantal zekeringen per entiteit is beperkt, zodat nazicht van de aanwezige toestellen belangrijk is.

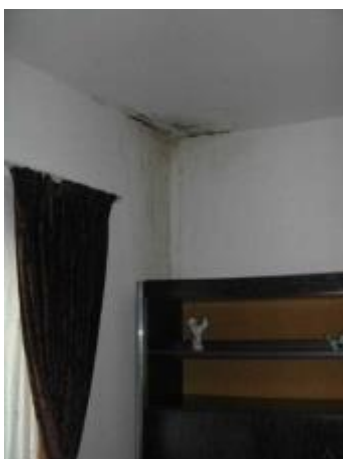
De oorzaak is duidelijk insijpelend vocht en de impact is beperkt tot een kleine zone en lichte gevolgschade op de muren. De schimmelvorming zal op termijn verergeren. Quotering onder categorie I is aangewezen.

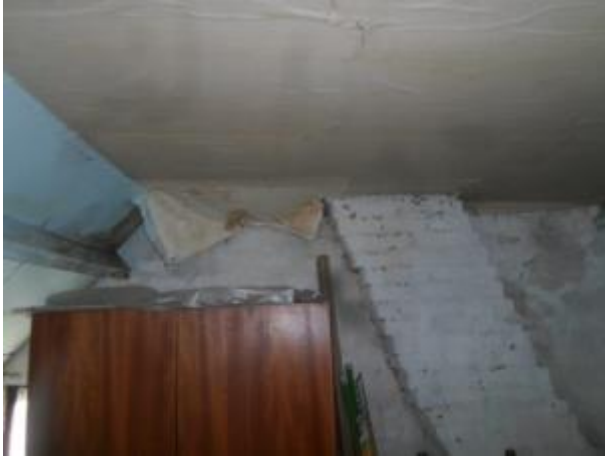
Het lek via het dak heeft schade veroorzaakt over plafond, schuin dakvlak en deels ook op de muur. Bovendien is er schimmelontwikkeling op de houten gording. Deze elementen samen vereisen een quotering onder categorie II.

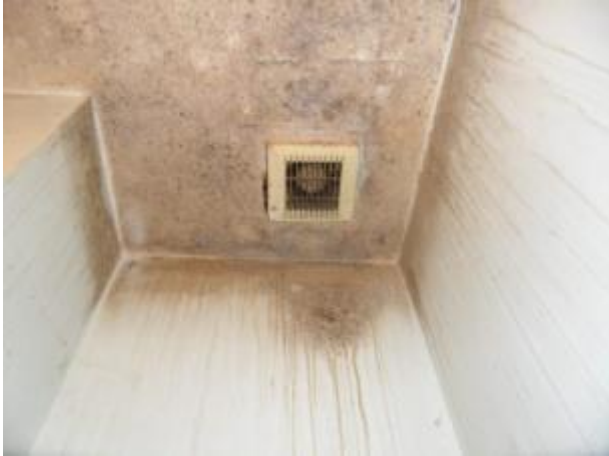
Het plafond van deze badkamer is zeer ernstig aangetast door condensatie en schimmelvorming. De schimmelvorming over een grote oppervlakte en de uitbreiding van de schade naar de muren vereisen een quotering onder categorie III.

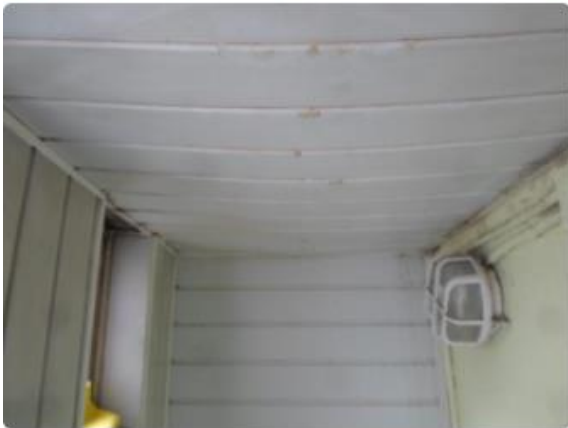
De kunststof schrootjes hangen te sterk door, wellicht door een vroeger lek.

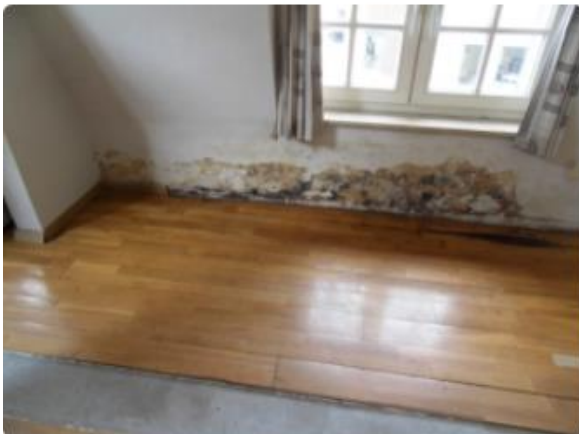
Via de dakgoot slaat vocht doorheen deze buitenmuur op de tweede verdieping. De ernst van de schade en de verspreiding van de schimmel vereisen een quotatie onder categorie II.

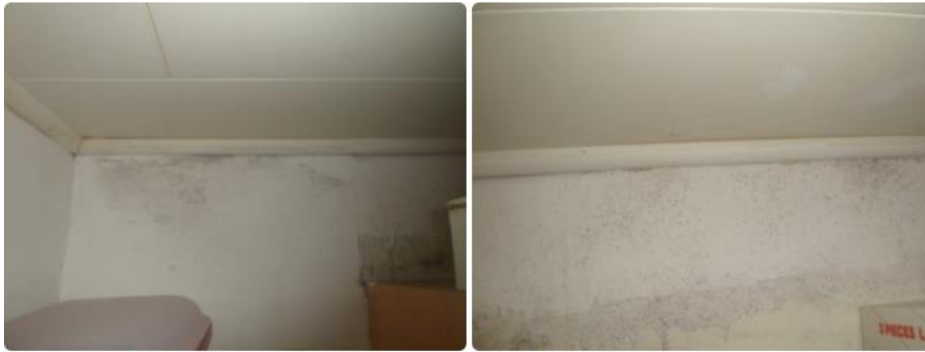
Op deze twee foto's zijn de kleine zwarte puntjes goed te zien, die de eerste tekenen van schimmelgroei zijn. Daardoor is quotering onder categorie I noodzakelijk. Ook achter het plafond is schade te verwachten, maar die is niet zichtbaar en kan dus ook niet gequoteerd worden.

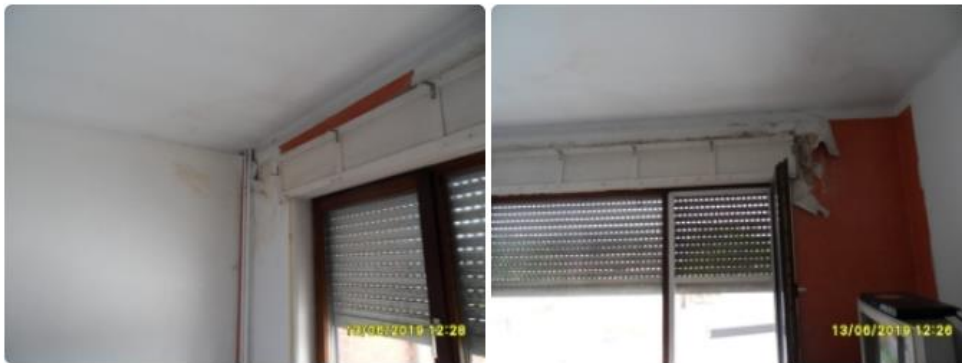
Als gevolg van een vochttek is er ernstige schade aan het pleisterwerk op deze buitenmuur en rond het raam. De vochtschade aan het plafond is op het moment van de controle beperkt tot een opgedroogde vochtkring. Hiervoor zal enkel nog een bijkomende opmerking gemaakt worden onder rubriek 103.

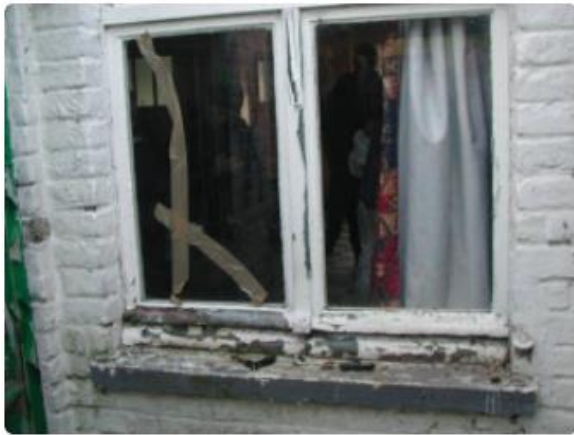
Dit raam is zodanig verweerd en beschadigd dat het niet meer geopend kan worden, zodat onder categorie II gequoteerd wordt. De afwezigheid van dubbele beglazing leidt ook tot quotatie onder rubriek 252.

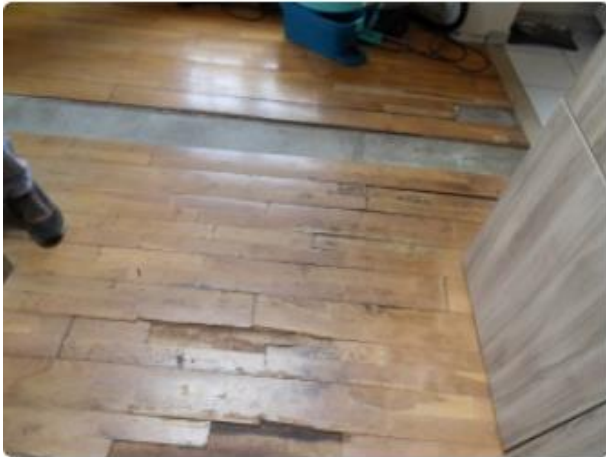
Deze parketvloer is ernstig beschadigd als gevolg van vochtschade, zodat gequoteerd wordt onder categorie I.

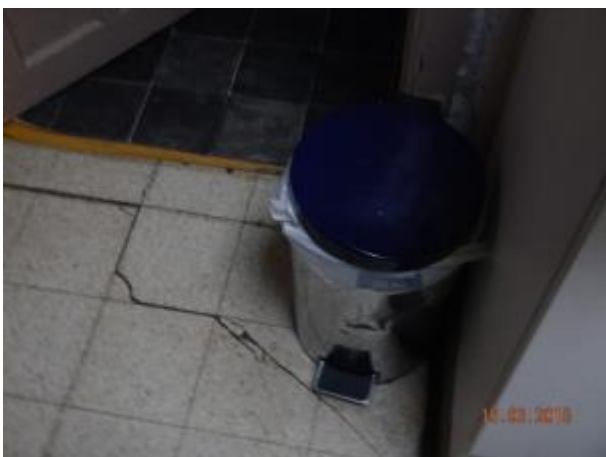
De barsten in de vloer zorgen voor oneffenheden die de beloopbaarheid bemoeilijken.

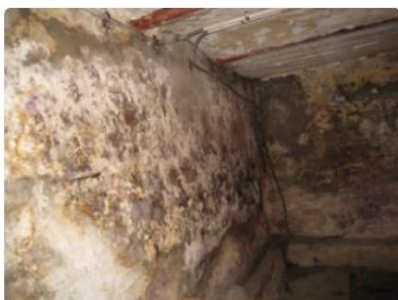
Z_141_I_02: quoterings rubriek 141 in categorie I

De muren in deze kelder zijn vochtig en vertonen zoutuitslag maar er is geen water zichtbaar. De vloer is ook droog. Er wordt gequoteerd in categorie I.

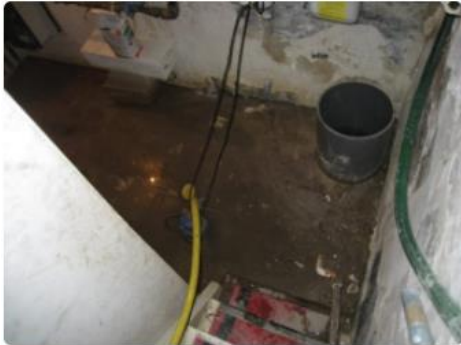
De keldervloer staat volledig onder water en ook de onderste delen van de muren vertonen tekenen van vocht. De kelder is niet meer bruikbaar en de pomp is geen structurele oplossing. Er wordt gequoteerd onder categorie II.

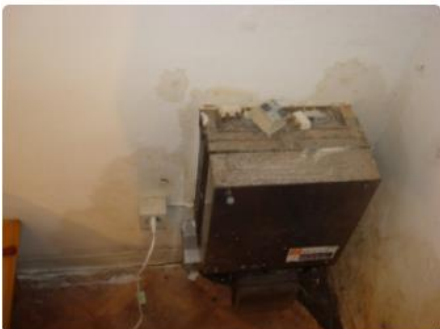
Z_151_I_02: quotering rubriek 151 in categorie I

Beperkte vochtschade door opstijgend vocht in één hoek van de woning, wellicht omdat bij de plaatsing van de elektriciteitsaansluiting de vochtkering in de binnenmuur beschadigd werd.

Er volgt ook een quotatie onder rubriek 51, categorie II, omdat er elektrocutiegevaar is (de stopcontacten en de hele zekeringkast zitten op een muur die vochtig is).

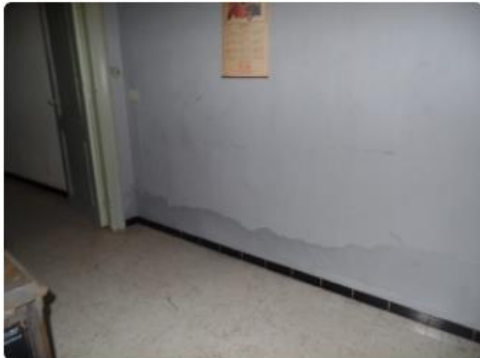
Deze binnenmuur in een leefruimte vertoont over de volledige lengte sporen van opstijgend vocht. De stijghoogte is beperkt dus wellicht gaat het om pleisterbruggen. De impact op het gebruik van de ruimte verantwoordt een quotering onder categorie II.

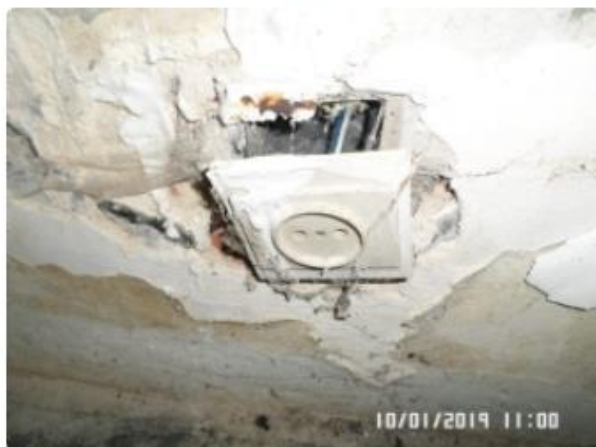
Migratie van zouten in een vochtige muur zorgt ervoor dat pleisterwerk wordt weggedrukt. De impact op de leefruimte wordt hierdoor groot, zodat quotering onder categorie III nodig is.

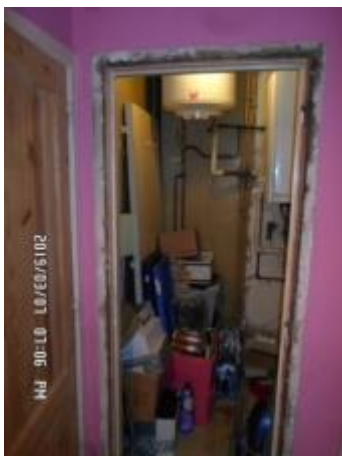
Het zijn de ontbrekende afdeklijsten die de quotatie verantwoorden, omdat deze afwerking noodzakelijk is om veilig gebruik en correct onderhoud toe te laten. De deur zelf is niet noodzakelijk voor een berging.

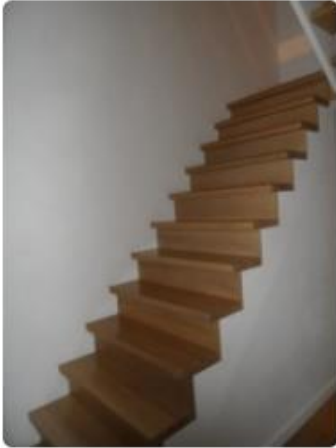
Z_171_II_10: quotering rubriek 171 in categorie II

Het ontbreken van een leuning langs een trap leidt tot een gevaarlijke situatie omdat iemand van een aanzienlijke hoogte zijdelings naast de trap kan vallen. Daarom wordt dit steeds in categorie II gequoteerd.

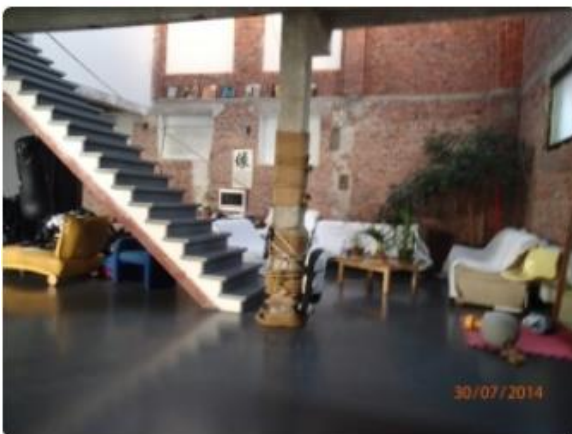
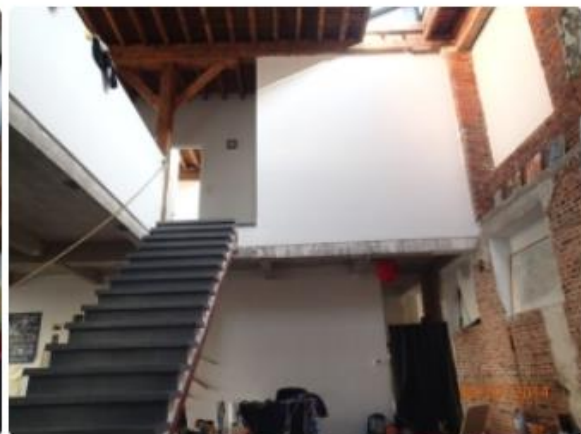
Z_171_III_08: quotering rubriek 171 in categorie III: Ontbrekende trapleuning en borstwering

Een touw als handgreep wordt niet aanvaard, omdat er teveel beweging mogelijk is. Bij een vrijstaande trap is een vaste leuning met onderverdeling aan beide zijden aangewezen. Bovenaan ontbreekt een stukje borstwering. Deze situatie is zeer onveilig.

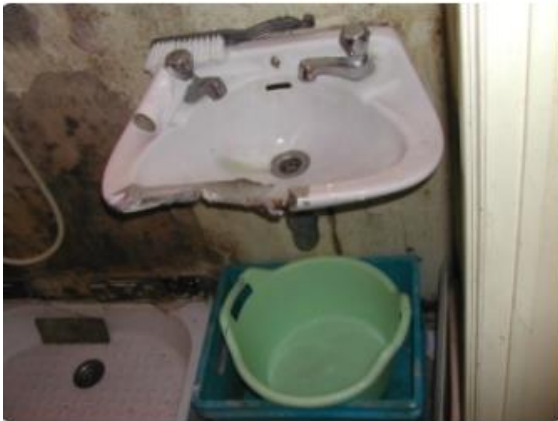
De lavabo is zodanig beschadigd dat hij niet meer als dusdanig gebruikt kan worden. Er wordt gequoteerd onder cat. I, indien in de woning ook geen gootsteen aanwezig is.

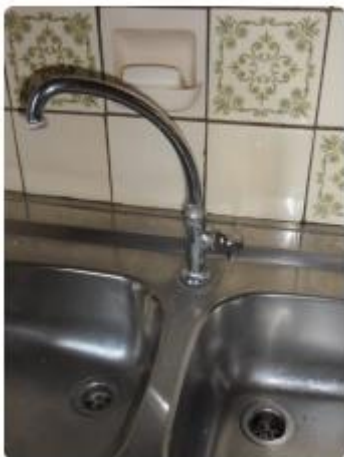
Er is een gootsteen met toevoer koud water, maar warm water ontbreekt. Dit wordt gequoteerd als een gebrek van categorie II.

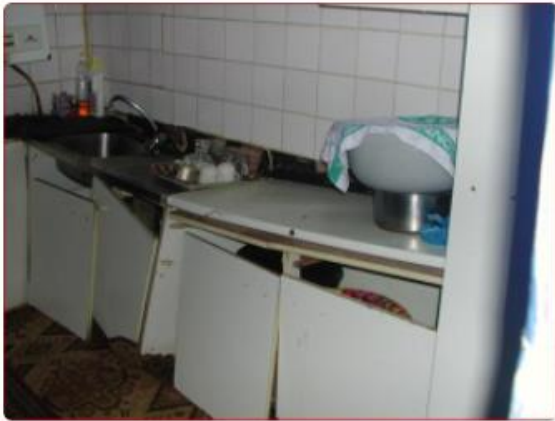
Er is weliswaar een gootsteen zichtbaar, maar omdat die zodanig verzakt is dat het toestel niet meer bruikbaar is, wordt dit beschouwd als een niet-aanwezig toestel. Bijgevolg wordt dit gebrek gequoteerd onder categorie III.

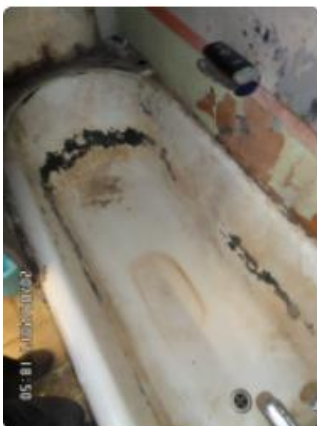
Z_183_II_01: quotering rubriek 183 in categorie II

Het ligbad is ernstig beschadigd en bij gebruik zijn kwetsuren mogelijk; er wordt gequoteerd onder categorie II.

Er zal bovendien gequoteerd worden voor de gebrekkige afwerkingen (binnenwanden onder rubriek 153, vloeren onder rubriek 162) en voor de schimmelvorming op de muur achteraan het bad onder rubriek 152.

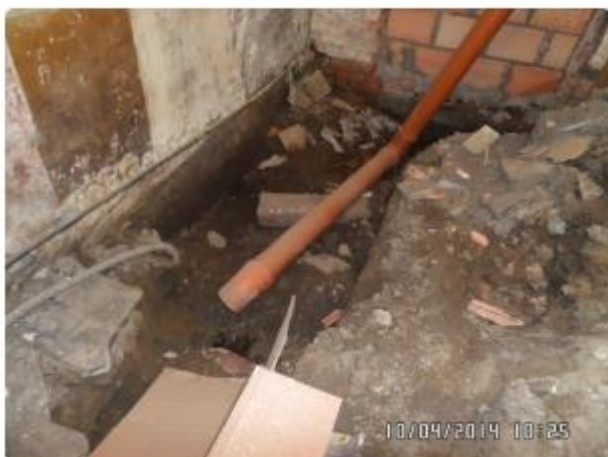
De afvoer van de badkamer op de verdieping is niet aangesloten op de huisriolering. Dit ernstig gebrek maakt dat de daarop aangesloten toestellen in de badkamer (ligbad en lavabo) onbestaande zijn. Dit leidt tot onbewoonbaarheid en dus quotatie onder categorie III. Indien geen enkele afvoerleiding op de riolering is aangesloten, zijn alle sanitaire functies en de keukenfunctie afwezig en wordt zowel onder rubriek 182, 183 als 185 een gebrek van categorie III aangevinkt.

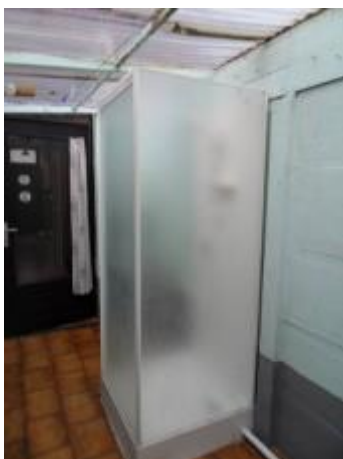
Deze douchecabine is niet vorstvrij in de woning opgesteld: het bijgebouw is weliswaar rechtstreeks bereikbaar, maar het dak in golfplaten en de muur in betonplaten bieden amper bescherming tegen de koude. Daarom wordt gequoteerd onder categorie I.

Ook al zou hier een verwarmingsmogelijkheid aanwezig zijn, blijft de opstelling niet vorstvrij.

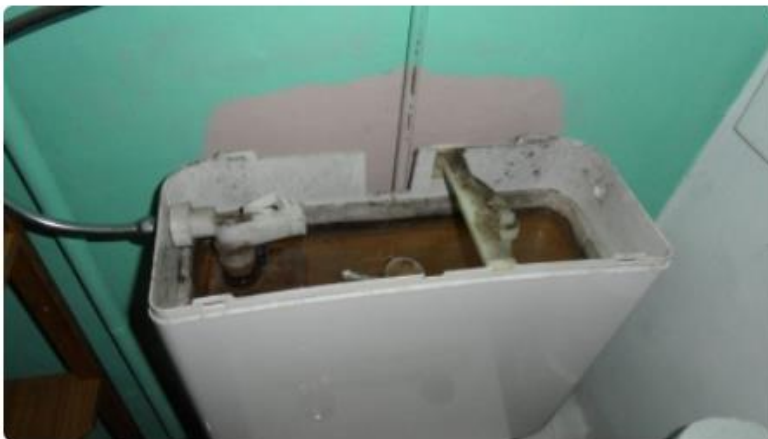
Het spoelmechanisme is beschadigd, zodat niet meer automatisch gespoeld en bijgevuld wordt.

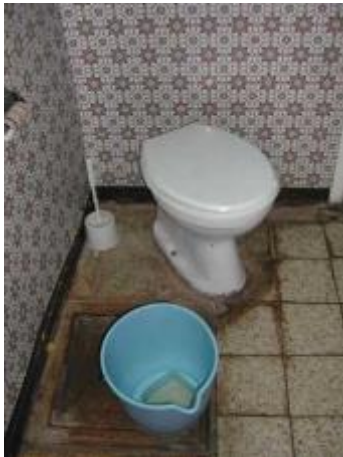
Het toilet is niet aangesloten op een watertoevoer, zodat niet op een normale manier kan doorgespoeld worden. Het toilet wordt daardoor beschouwd als zijnde niet aanwezig, wat wordt gequoteerd onder categorie III.

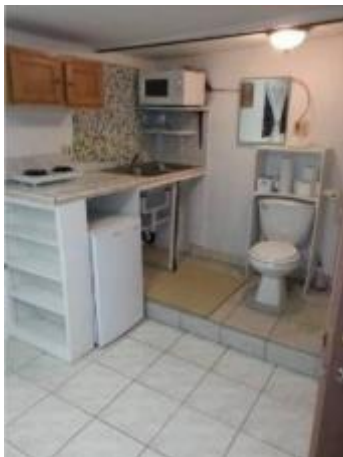
Het toilet staat zonder enige vorm van afscherming in de keukenruimte/leefruimte opgesteld, wat leidt tot een quotatie onder categorie II.

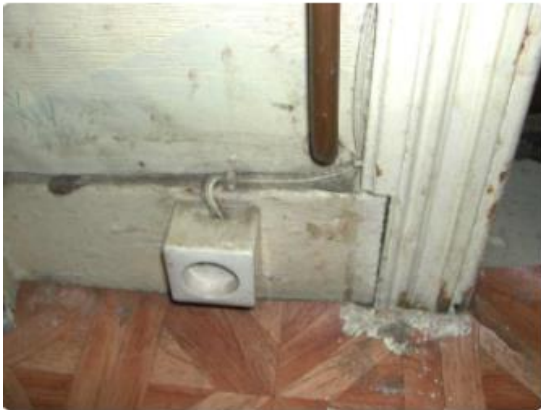
Z_192_I_02: quotering rubriek 192 in categorie I

indien dit het enige stopcontact is in de slaapkamer, dan is het onbestaand: de voeding loopt via een te dunne bekabeling, waardoor het stopcontact niet veilig is en dus als onbestaand wordt beschouwd.

Bovenop de quotatie onder rubriek 192 zal dit onder rubriek 51 (risico op brand) gequoteerd worden. De draden kunnen oververhitten en stof en hout zijn makkelijk brandbaar.

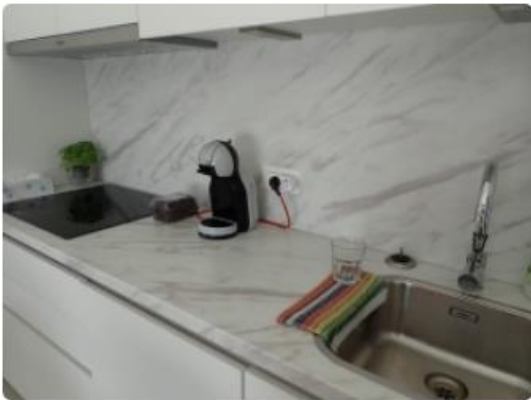
Z_193_II_03: quotering rubriek 193 in categorie II

Er is slechts één geaard stopcontact zodat gequoteerd wordt. Het gebruik van verdeelstekkers zoals hier, is niet toegestaan.

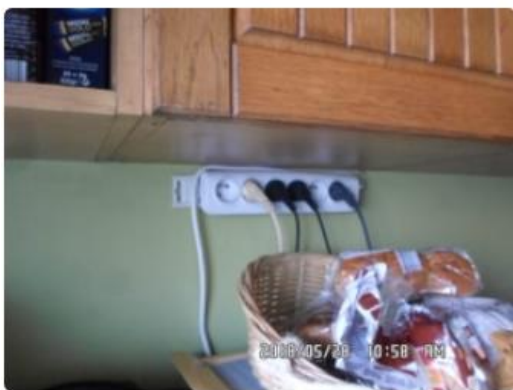
Z_193_II_04: quotering rubriek 193 in categorie II

Een stekkerdoos kan niet instaan voor het leveren van twee geaarde stopcontacten in de keukenfunctie, ook al is de stekkerdoos vastgeschroefd boven het aanrecht.

Deze situatie kan voor brand zorgen: hoewel deze stekkerdoos er stevig uitziet en geaard lijkt te zijn, is de bekabeling in stekkerdozen soms dunner dan 2,5 mm². Indien via de stekkerdoos toestellen met groot verbruik (oventje, vaatwas, kookplaat, ...) gevoed worden, kan de draad oververhit raken en brand ontstaan. Ook rubriek 51 zal dus aangevinkt worden.

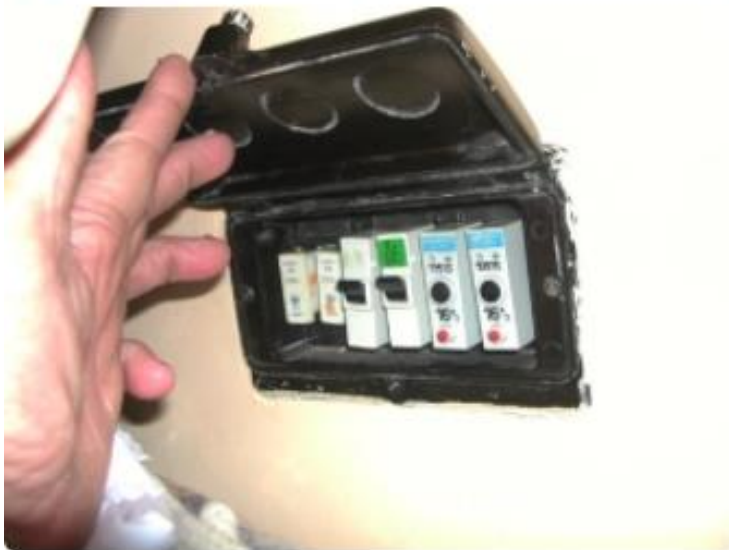
Ook in oude situaties (van voor 1981) is minimaal een differentieelschakelaar van 300 mA noodzakelijk bij het begin van de installatie.

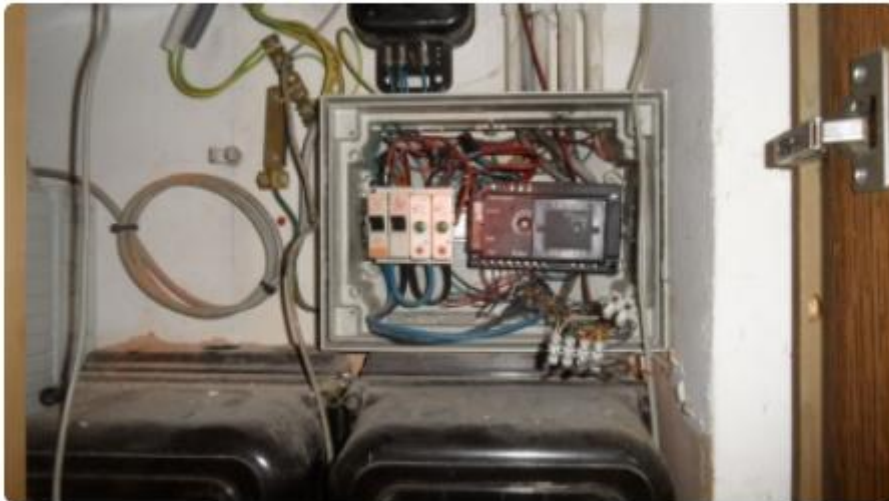
Een lange lijst gebreken: losse draadeinden onder spanning, geen differentieelschakelaar 300 mA, gebruik van kroonsteentjes in een zekeringkast, te lichte zekeringen, aardingsonderbreker hangt los, kast niet afsluitbaar. Een aantal daarvan hebben elektrocutiegevaar tot gevolg, wat een quotatie onder categorie III vergt.

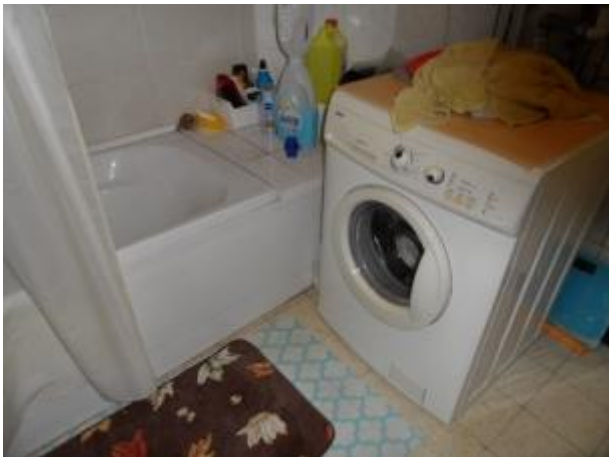
De wasmachine is opgesteld naast het bad en bevindt zich dus in beschermingsvolume 2. Dit wordt gequoteerd in categorie II.

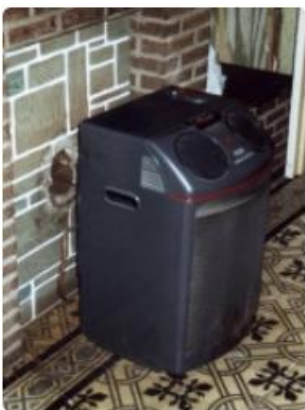
Z_201_III_01: quotering rubriek 201

De leefkamer wordt verwarmd met een mobiele gasradiator (met butaanfles), wat geen vast verwarmingsapparaat is. Daarom wordt gequoteerd onder categorie III.

Indien onvoldoende verluchting in de ruimte aanwezig zou blijken te zijn, wordt bovendien gequoteerd onder rubriek 227, omdat er een risico op CO-gevaar is. Ook de open schouw achter dit toestel wordt gequoteerd onder rubriek 227.

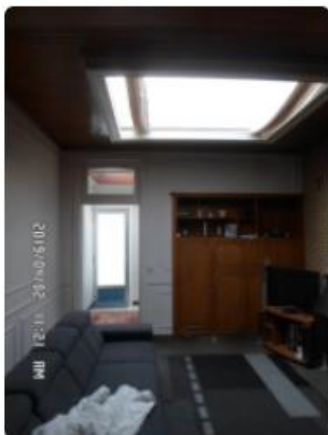
Z_211_I_02: lichtinval in de leefkamer

Hier is de lichtinval weliswaar voldoende voor deze leefkamer, maar er is geen uitzicht naar buiten mogelijk. De deur in de verte is de keukendeur, waardoor geen uitzicht vanuit de leefkamer mogelijk is. Daarom wordt gequoteerd met categorie I onder de subrubriek 'onvoldoende natuurlijke verlichting in de functie leefkamer'.

Er zal ook een quotatie volgen onder rubriek 222, omdat er ook geen rechtstreekse verluchting mogelijk is van de leefkamer.

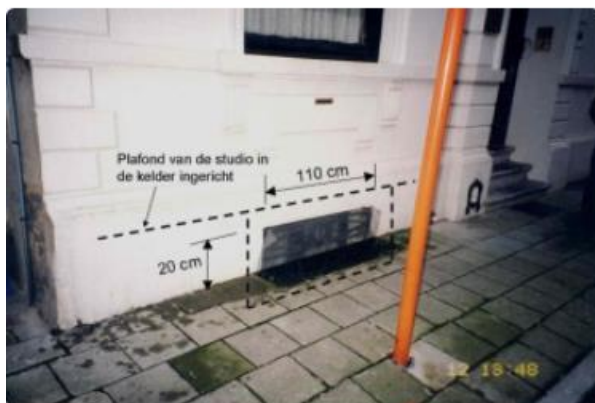
Deze studio heeft een raam dat net boven het voetpad uitkomt en de glasoppervlakte ervan is aanzienlijk kleiner dan 1 m². Er wordt gequoteerd met categorie II onder de subrubriek 'de totale glasoppervlakte boven het maaiveld (verticaal en schuin) is kleiner dan 1 m²'.

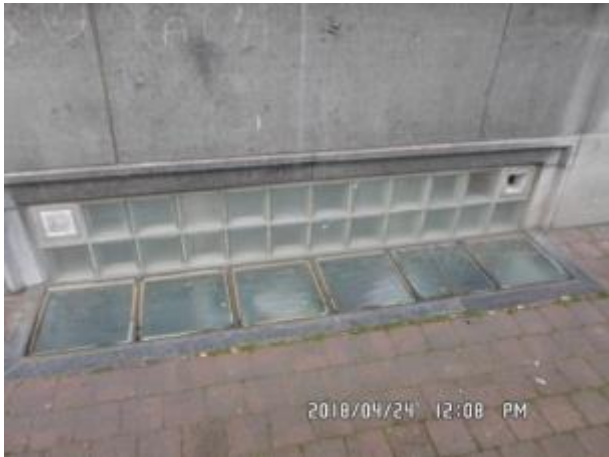
De plafondhoogte in deze kelderwoning ligt minder dan één meter boven het maaiveld (voetpad in dit geval), zodat gequoteerd wordt onder categorie I.

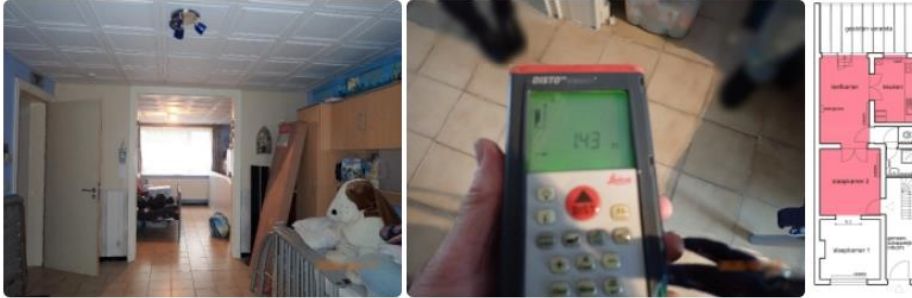
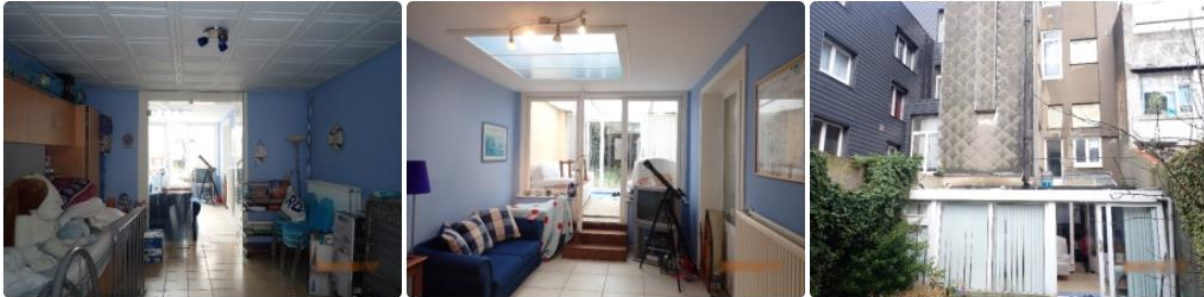
Zoals het plan aantoont is de inkomruimte (die eveneens in gebruik is als slaapkamer), ingesloten tussen het buurpand, de leefkamer achteraan, de gemeenschappelijke traphal en de slaapkamer vooraan. De open doorgang tussen de slaapkamer vooraan en de ingesloten slaapkamer is 143cm breed en niet toereikend om beide vertrekken te kunnen aanschouwen als één ruimte. De achterliggende leefruimte is eveneens ingesloten tussen het buurpand, de achterliggende afgesloten veranda, de keuken en de sas naar de sanitaire ruimten. Het binnen- en buitenschrijnwerk voorziet in voldoende natuurlijke lichtinval voor zowel de ingesloten slaapkamer als de leefkamer waardoor ze voldoen als woonlokaal maar aangezien ze niet over een voldoende groot opengaand raam in rechtstreeks contact met de buitenlucht beschikken en ook geen andere, evenwaardige verluchttingsvoorziening aanwezig is, wordt een quotering van categorie II toegekend.

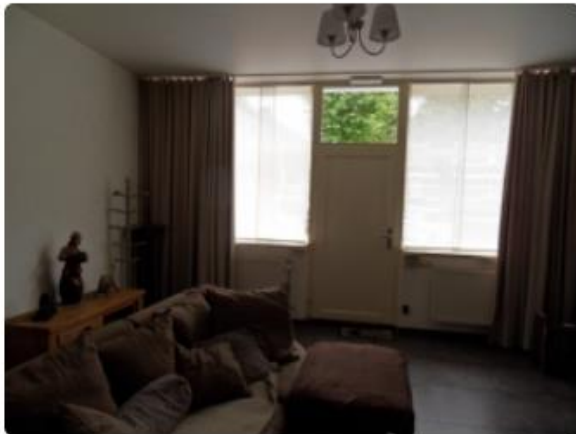
Z_222_I_01: quotering rubriek 222 in categorie I

De leefkamer op deze foto heeft enkel vaste ramen. Vermits de inkomdeur nooit wordt aanvaard als mogelijkheid tot verluchting en er ook geen enkel verluchttingsrooster aanwezig is dat in verbinding staat met de buitenlucht, wordt gequoteerd onder categorie I.

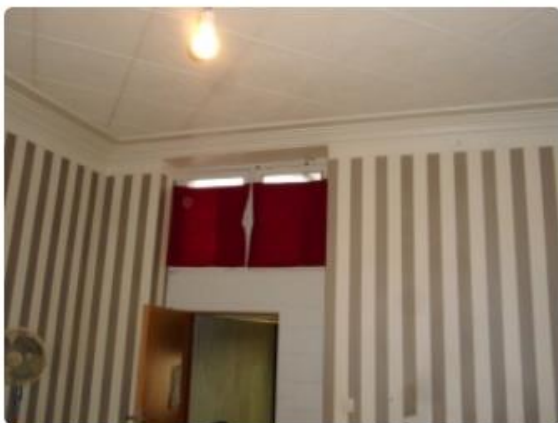
Z_223_I_01: quotering rubriek 223 in categorie I

In deze slaapkamer bevindt zich boven de inkomdeur een dubbel opendraaiend raam, maar de krukken zijn niet bereikbaar, zodat het raam niet regelmatig geopend kan worden. Daarom wordt gequoteerd onder categorie I. Een ander type bediening zodat het raam makkelijk geopend kan worden, is aangewezen.

Indien dit een leefkamer zou zijn, dan zou wel een bijkomende quotatie onder rubriek 211 (categorie I) nodig zijn, omdat naast lichtinval ook uitzicht naar buiten vereist is.

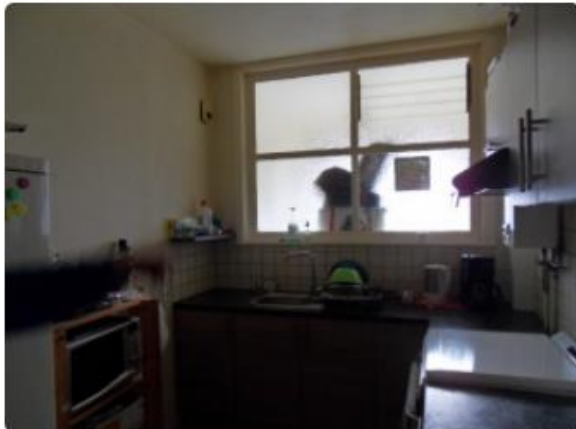
Z_224_I_03: quotering rubriek 224 in categorie I

In deze keuken werd een ventilator aangebracht in het raam, maar dit raam komt uit op een overdekte binnenkoer. Er is dus geen rechtstreekse verbinding met de buitenlucht, zodat een quotatie onder categorie I vereist is.

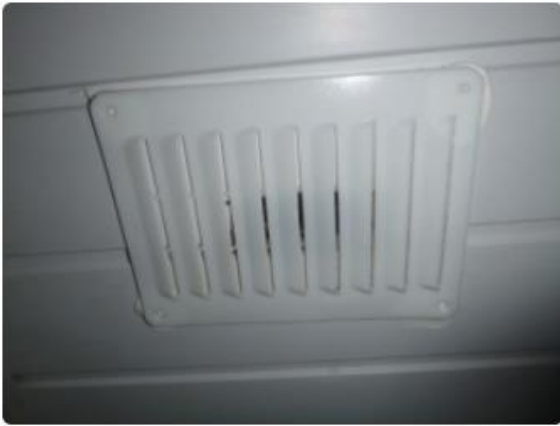
Dit verluchttingsrooster in een wc heeft slechts een zeer beperkte doorlaatopening en bovendien is het niet duidelijk of deze opening in verbinding staat met de buitenlucht. Dit wordt gequoteerd onder categorie I.

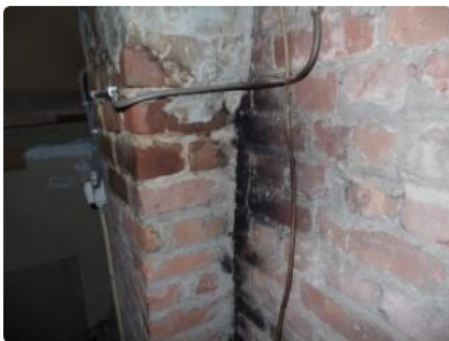
De schoorsteen is losgeraakt van de muur, waardoor rookgassen in de woning kunnen terechtkomen, wat een risico op CO-vergiftiging inhoudt. Er wordt gequoteerd in categorie II, omdat het gebrek zich op een ruim verluchte zolder voordoet.

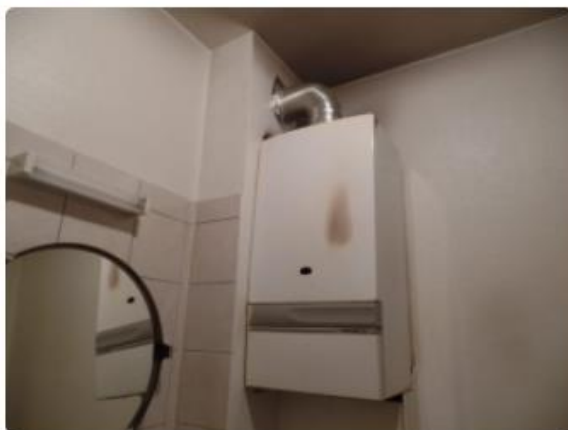
Bestaande toestellen mogen behouden blijven, mits uitgerust met beveiliging (AS of BS) en zowel toevoer van verbrandingslucht als afvoer van rookgassen voldoen. In dit geval ontbreekt een luchttoevoer en is ook de afvoer niet correct (het aansluitkanaal beschikt boven de verticale afvoerstomp niet over het vereiste verticale deel met een lengte ≥ 50 cm. Bovendien kan een flexibel aansluitkanaal enkel worden geplaatst met een strak opgaande helling die maximaal 30° kan afwijken t.o.v. de verticale as van het toestel; de bocht van 90° is dus niet toegestaan en de aansluiting op de schoorsteen werd ondeskundig afgedicht). Er is een risico op CO-vergiftiging. Er wordt gequoteerd in categorie III.

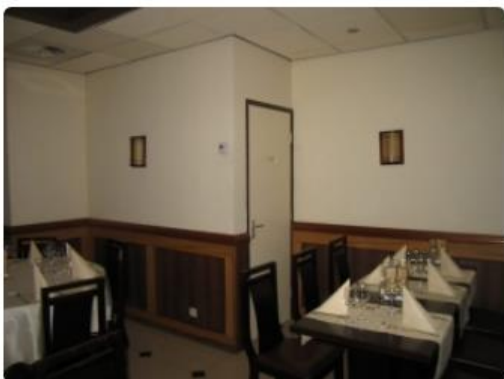
De woning van de huurder is enkel via deze deur in het restaurant bereikbaar, wat de privacy van de bewoners schaadt, zodat gequoteerd wordt onder categorie I.

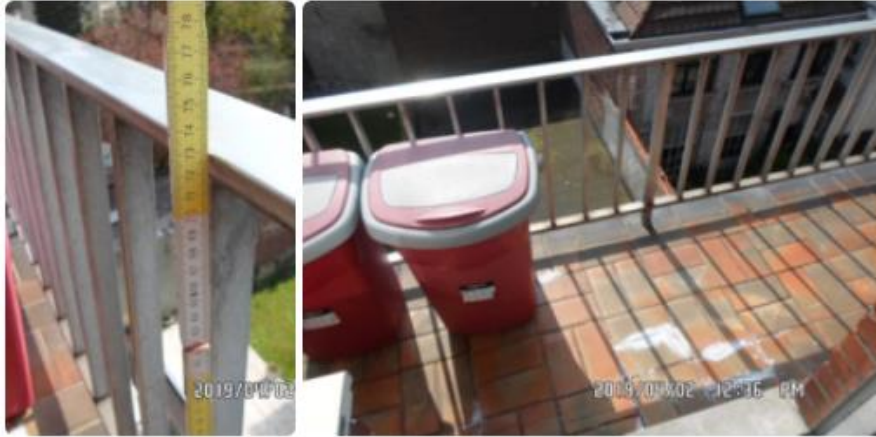
Deze borstwering is op alle andere vlakken perfect, zodat omwille van de iets te beperkte hoogte onder categorie I wordt gequoteerd. Wanneer niet of in een lagere categorie wordt gequoteerd, dan wordt de reden vermeld als opmerking; in dit geval is de borstwering stevig verankerd, niemand kan onder of doorheen elementen van de borstwering vallen of er makkelijk op klimmen.
