Woningkwaliteitsbewaking in het Vlaams Gewest

De normering, sanctionering, procedures
vanaf 1 januari 2021

Document uitgegeven door Vlaams Studie- en Kenniscentrum Vastgoed en Wonen vzw

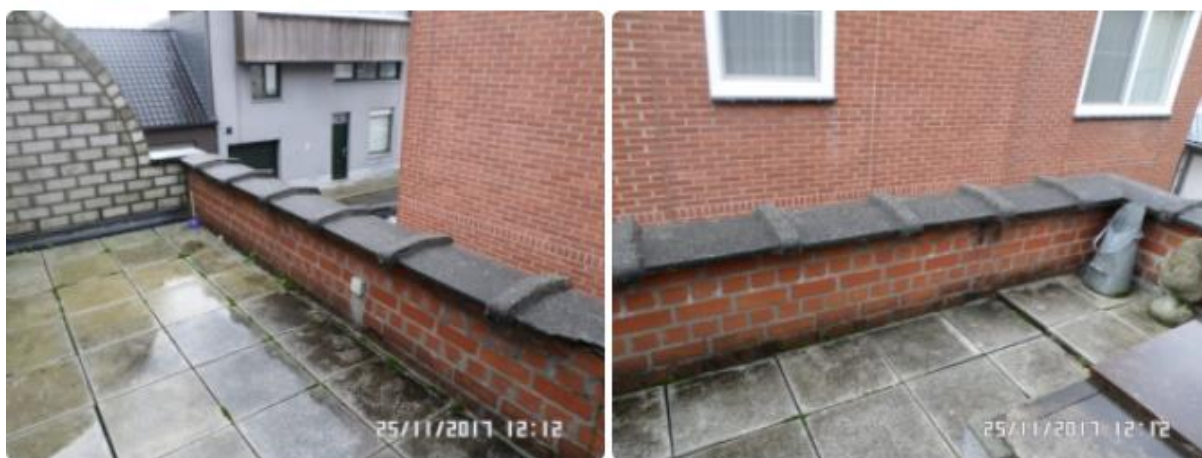
Dit dakterras is onvoldoende veilig omwille van de lage borstwering, die zich quasi op zithoogte bevindt. De oneffen betegeling verhoogt het risico op struikelen. Dit alles maakt dat onder categorie III wordt gequoteerd.

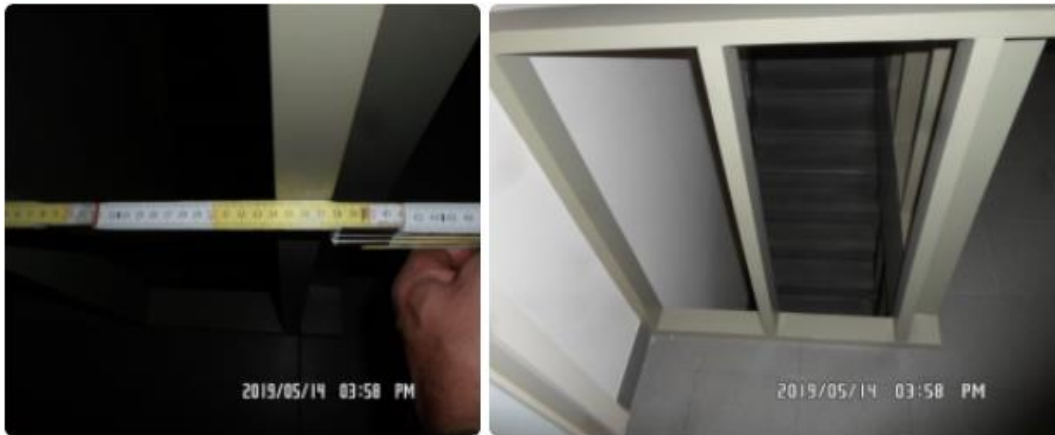
De afstand tussen de spijlen rond deze gemeenschappelijke trap is veel te groot. Een kind loopt hier dwars doorheen met een zware val tot gevolg. Dit gebrek vereist een quotering onder categorie III, ook al is de borstwering voldoende stevig en hoog.

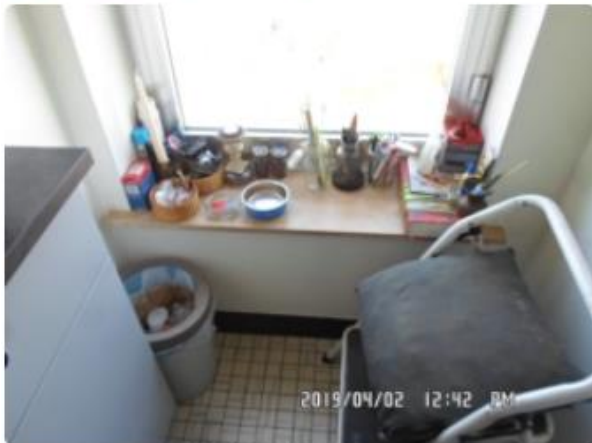
Z_233_II_01: quoterings rubriek 233 in categorie II

De vensterbank is laag en breed en is niet moeilijk bereikbaar. De aanwezige spullen bemoeilijken de opstap, maar zijn niet relevant. Wanneer ze worden weggenomen vormt het opendraaiend raam, zonder borstwering, een ernstig risico, zodat een quoterings onder categorie II nodig is.

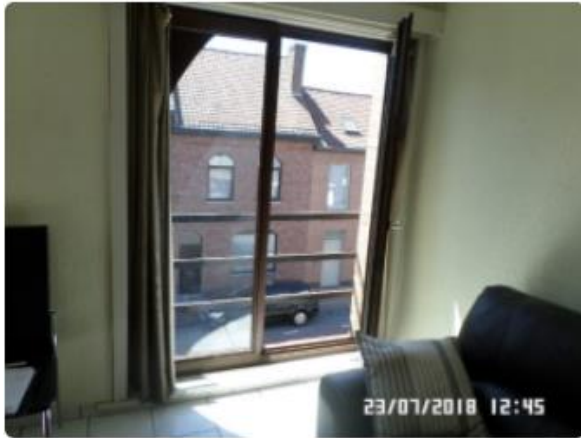
Z_233_III_01: quotering rubriek 233 in categorie III

Ondanks het feit dat de bovenste lat van deze borstwering hoog genoeg zit, is het geheel totaal onveilig: de latten zijn te licht, de ruimte ertussen (> 30 cm) is veel te groot en het geheel nodigt uit tot beklimmen of doorkruipen. De lichte verhoging in de vloer zorgt voor extra risico op struikelen. Dit alles verantwoordt een quotering onder categorie III.

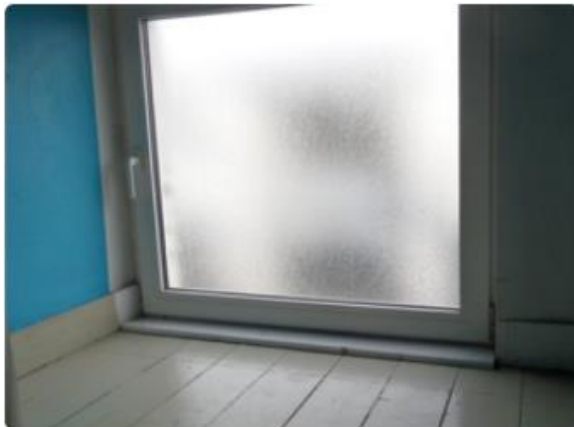
Z_233_III_04: quotering rubriek 233 in categorie III

Dit opendraaiend raam op de verdieping, zonder enige borstwering, is zeer onveilig en wordt daarom onder categorie III gequoteerd.

Indien de beglazing veiligheidsbeglazing is, de raamkruk voorzien van een slot, het raam op slot is en het sleuteltje veilig weggeborgen, dan volstaat een bijkomende opmerking. Er is dan immers geen onveiligheid.

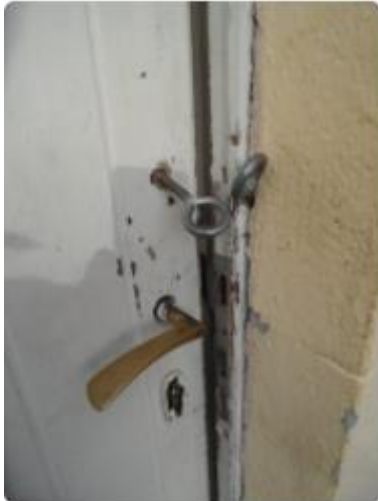
Z_235_II_03: quotering rubriek 235

De twee oogschroeven bij deze inkomdeur wijzen erop dat de deur niet met het cilinderslot, maar met een hangslot gesloten wordt. Dit vormt een gebrek aan privacy en veiligheid. Er wordt gequoteerd onder categorie II.

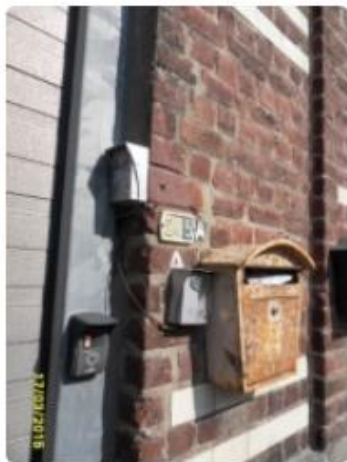
Z_236_I_02: quotering rubriek 236

Het is hier in het geheel niet duidelijk welke bel voor welke bewoner dienstig is. De combinatie van drie bellen en één brievenbus is verwarrend en schaadt de privacy, zodat een quotatie onder categorie I logisch is.

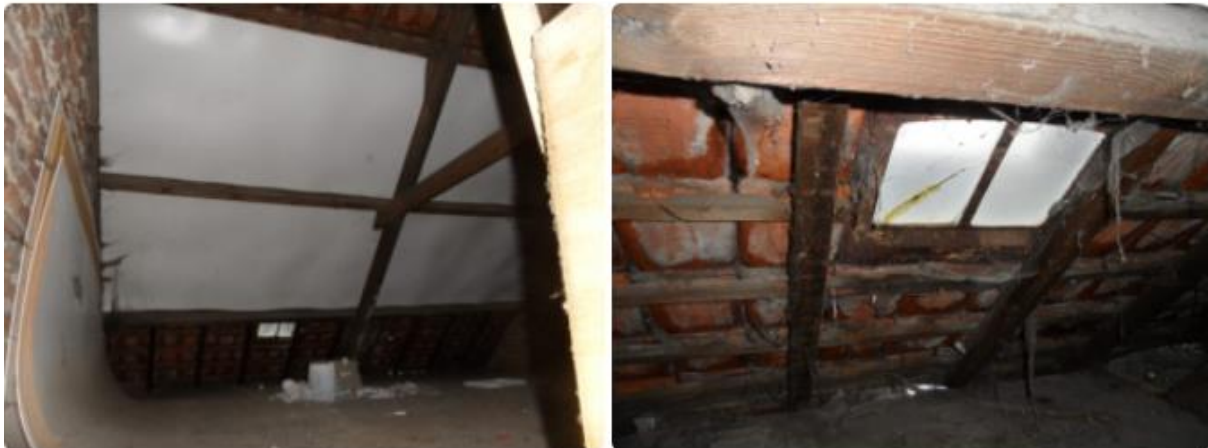
Z_251_IL01: de woning bezit niet de vereiste dakisolatie (>16 m²)

Er is geen EPC aanwezig. Dakisolatie ontbreekt over een groot deel van het dakvlak en wat geplaatst werd kan onmogelijk voldoen (de dikte is kleiner dan 3cm). Dit alles leidt tot een quotering onder categorie II.

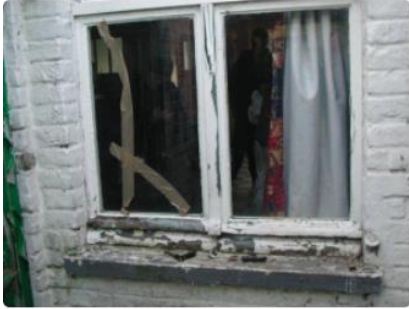
Dit raam in een woonlokaal is niet voorzien van dubbele beglazing, wat gequoteerd wordt onder categorie I.

Het raam is dermate verweerd en de enkele beglazing bovendien gebarsten, zodat ook onder rubriek 121 gequoteerd wordt, en wel onder categorie II, gezien de ernst.

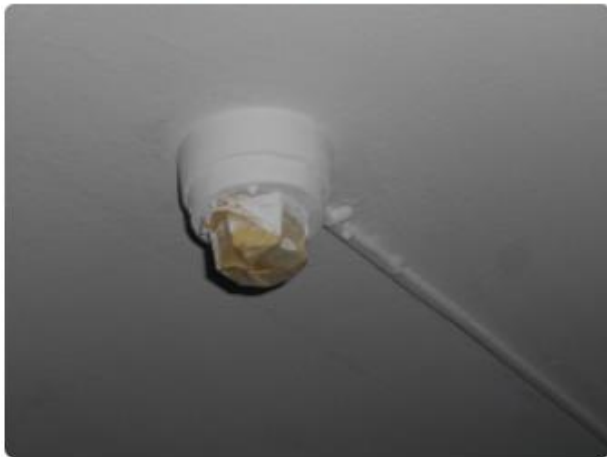
Z_082_II_01: quotering rubriek 82 in categorie II

Een afgekleefde rookmelder zal uiteraard geen rook meer detecteren en vervult zijn functie dus niet. Quotatie onder categorie II is het gevolg.

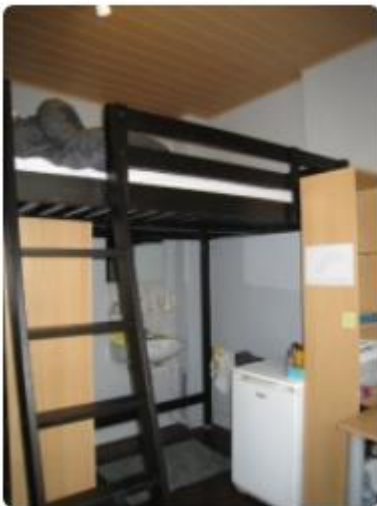
Zowel ladder als hoogslaper, die structureel bevestigd is aan de muur, zijn voldoende veilig, maar de ladder hoort vast te staan. Quotatie onder cat. I volstaat.

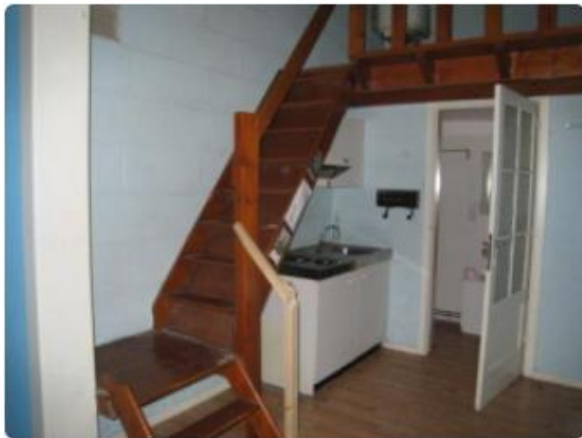
K_171_IL_01: quotering rubriek 171 in categorie II

De leuning aan deze mezzaninetrap is onvoldoende veilig. Op het onderste trapdeel is de herstelling niet vakkundig (te licht en te open). Een quotatie onder categorie II is vereist.

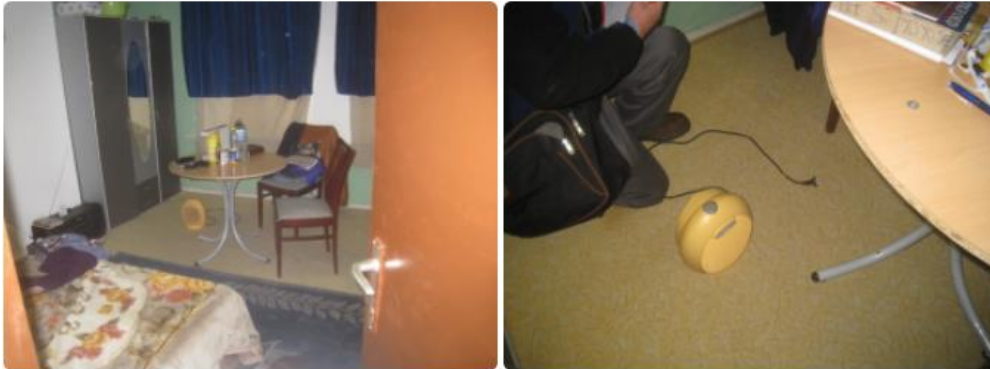
K_201_III_01: quotering rubriek 201 in categorie III: geen vast verwarmingsapparaat aanwezig

Deze kamer wordt verwarmd met een mobiele elektrische radiator, wat geen vast verwarmingsapparaat is, en bovendien niet op een apart circuit is aangesloten.

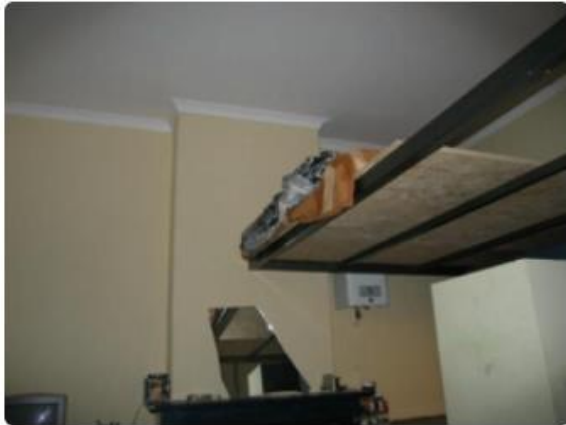
K_227_IL_01: quotering rubriek 227 in categorie II

Een type B-toestel in een kamer is niet toegestaan, ook al zijn alle voorwaarden voor een perfect functioneren voldaan. Er wordt gequoteerd in categorie II.
