Asbestinventarisatetest

Dendermondsesteenweg 29, 1730 Asse

Attestnummer : 20230815-000051.000

Uitgegeven op : 15.08.2023

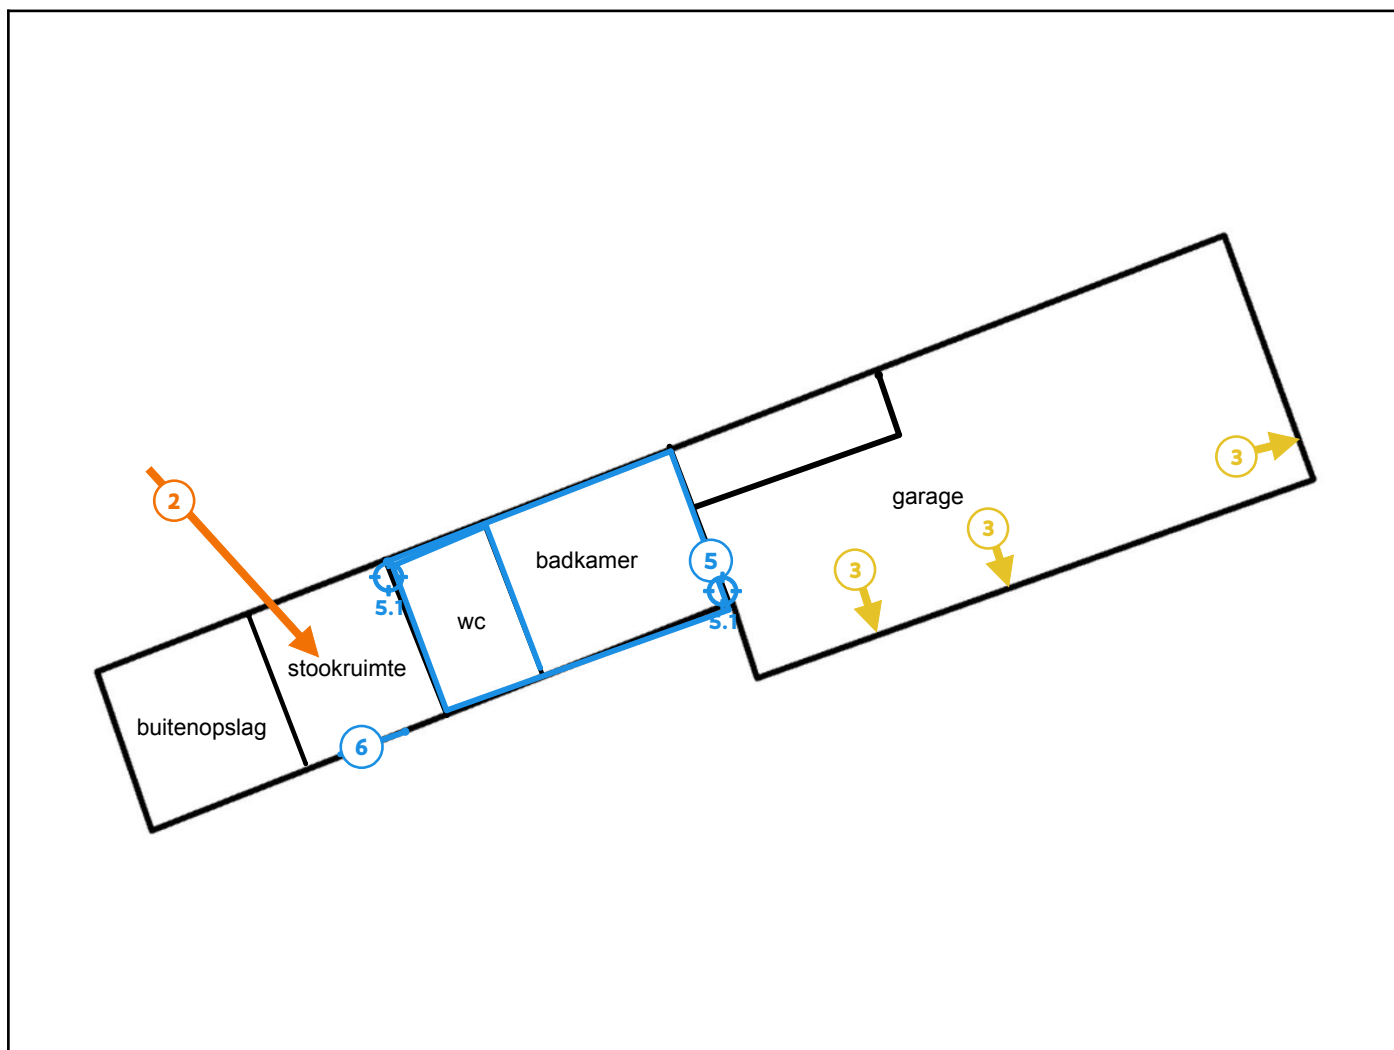
Plan 1.1: Gelijkvloers

Beschrijving	Type	Actie
2. Schouw stooklokaal	Asbestmateriaal	Verwijderen
3. Elektrisch materiaal	Asbestmateriaal	Zorgvuldig beheren
5. Pleister muur	Geen asbest	-
5.1 Code: MM1	Mengmonster	-
6. Kit ramen	Geen asbest	-

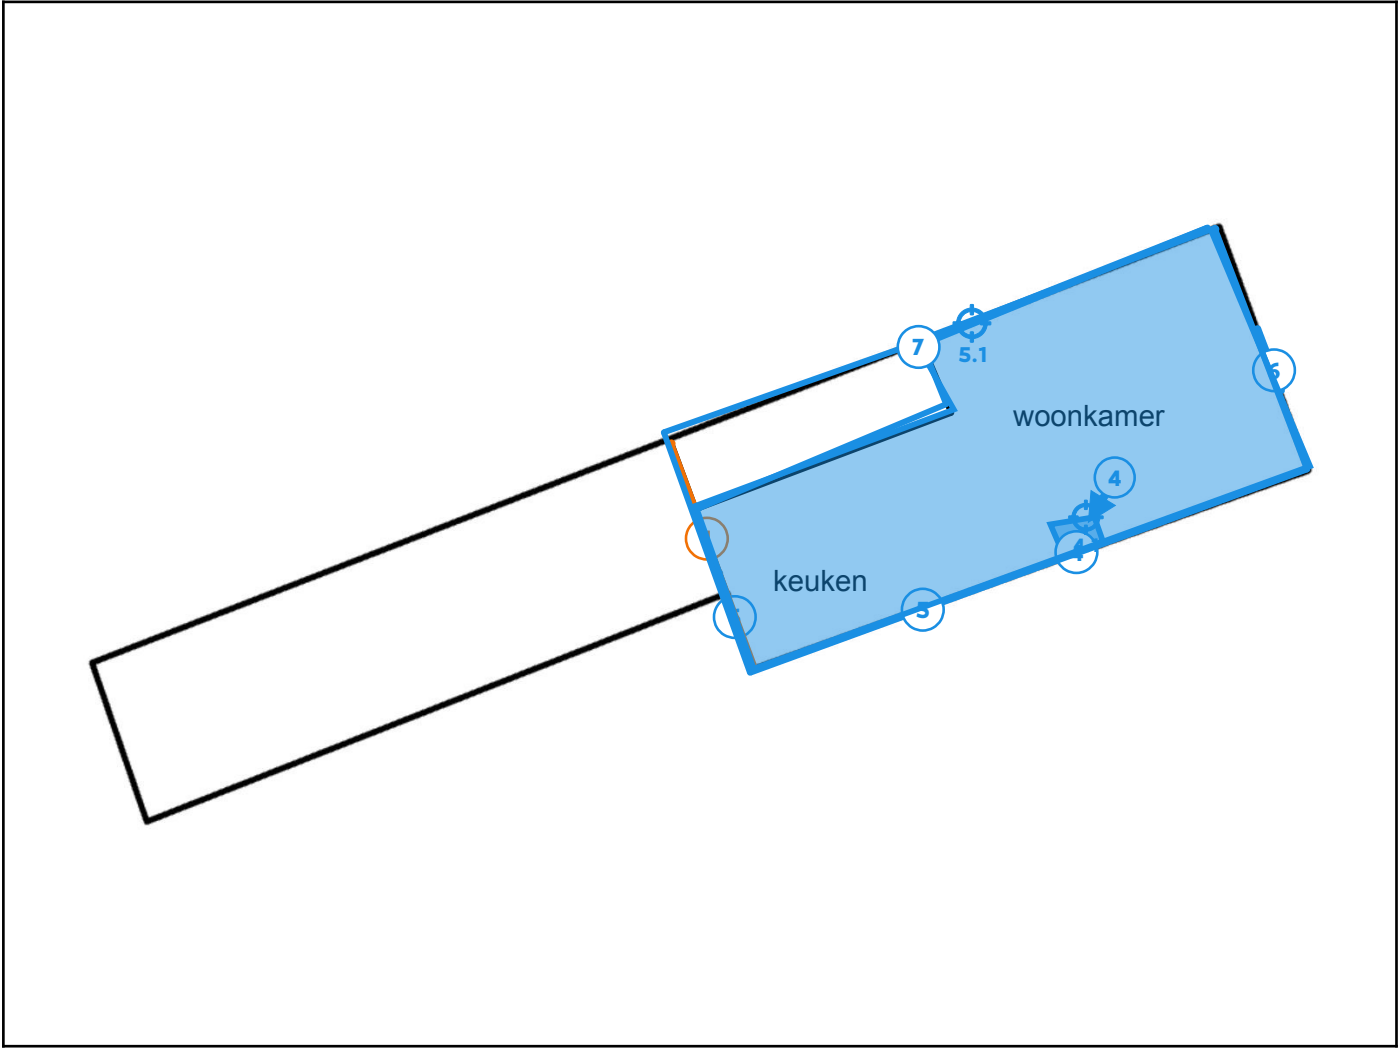
Plan 1.2: Eerste verdieping

Beschrijving	Type	Actie
1. Leien achtergevel	Asbestmateriaal	Verwijderen
4. Kachelkoord woonkamer	Geen asbest	-
4.1 Code: MM4	Puntmonster	-
5. Pleister muur	Geen asbest	-
5.1 Code: MM1	Mengmonster	-
6. Kit ramen	Geen asbest	-
7. Pleister plafond	Geen asbest	-

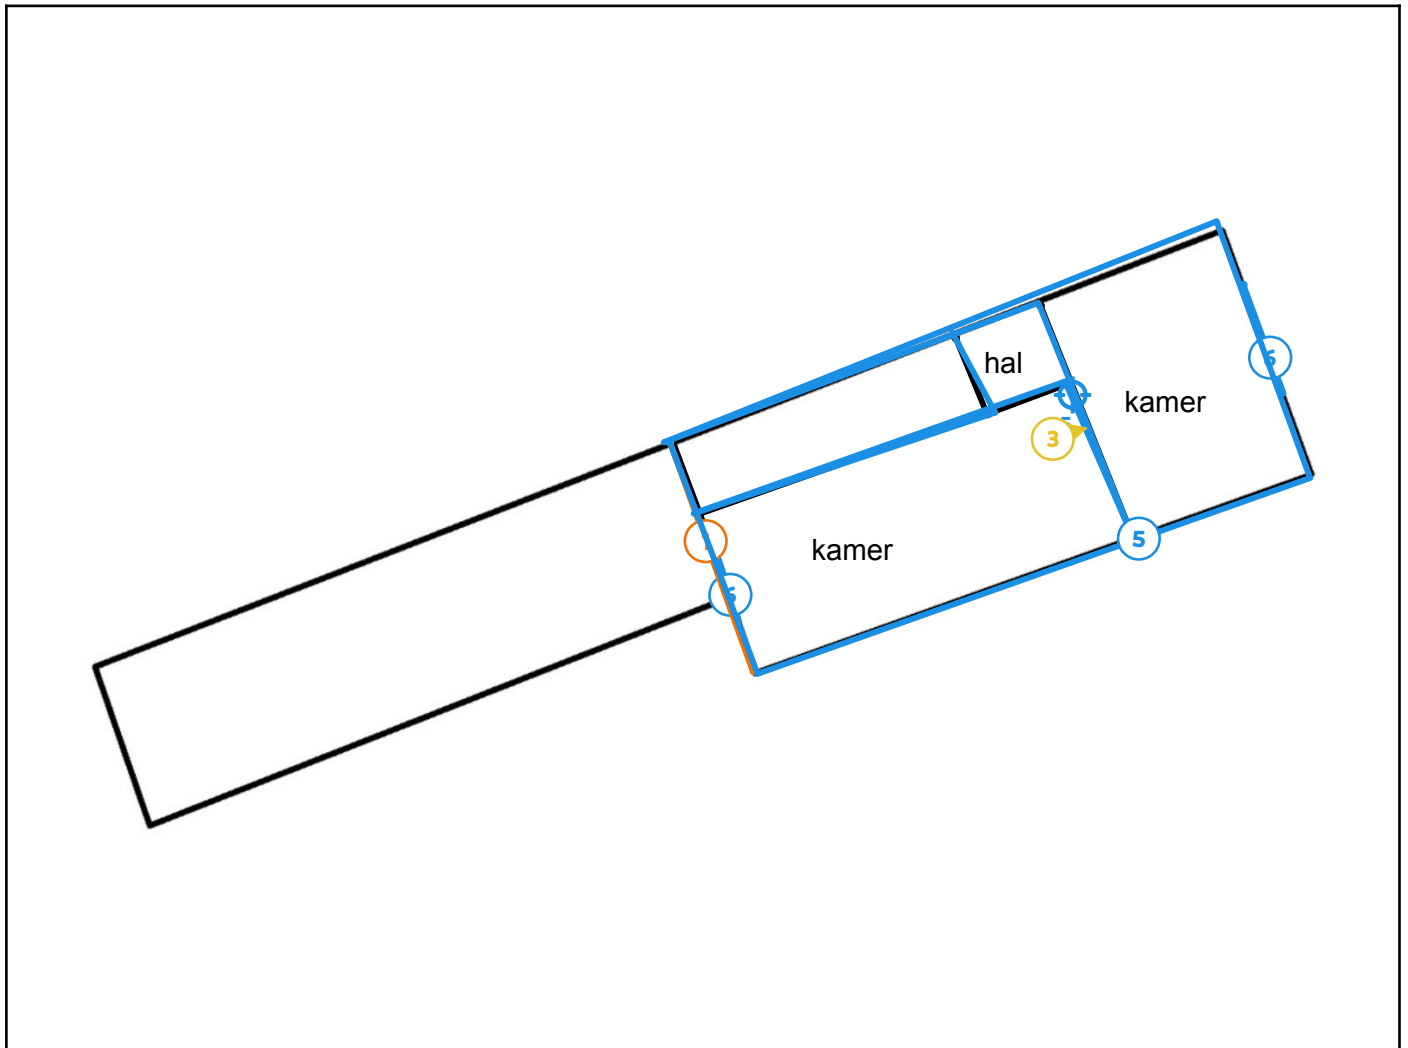
Plan 1.3: Tweede verdieping

Beschrijving	Type	Actie
1. Leien achtergevel	Asbestmateriaal	Verwijderen
3. Elektrisch materiaal	Asbestmateriaal	Zorgvuldig beheren
5. Pleister muur	Geen asbest	-
5.1 Code: MM1	Mengmonster	-
6. Kit ramen	Geen asbest	-
