# Asbestinventarisatetest

Lange Van Ruusbroecstraat 56, 2018 Antwerpen

Attestnummer : 20240314-000513.000

Uitgegeven op : 14.03.2024

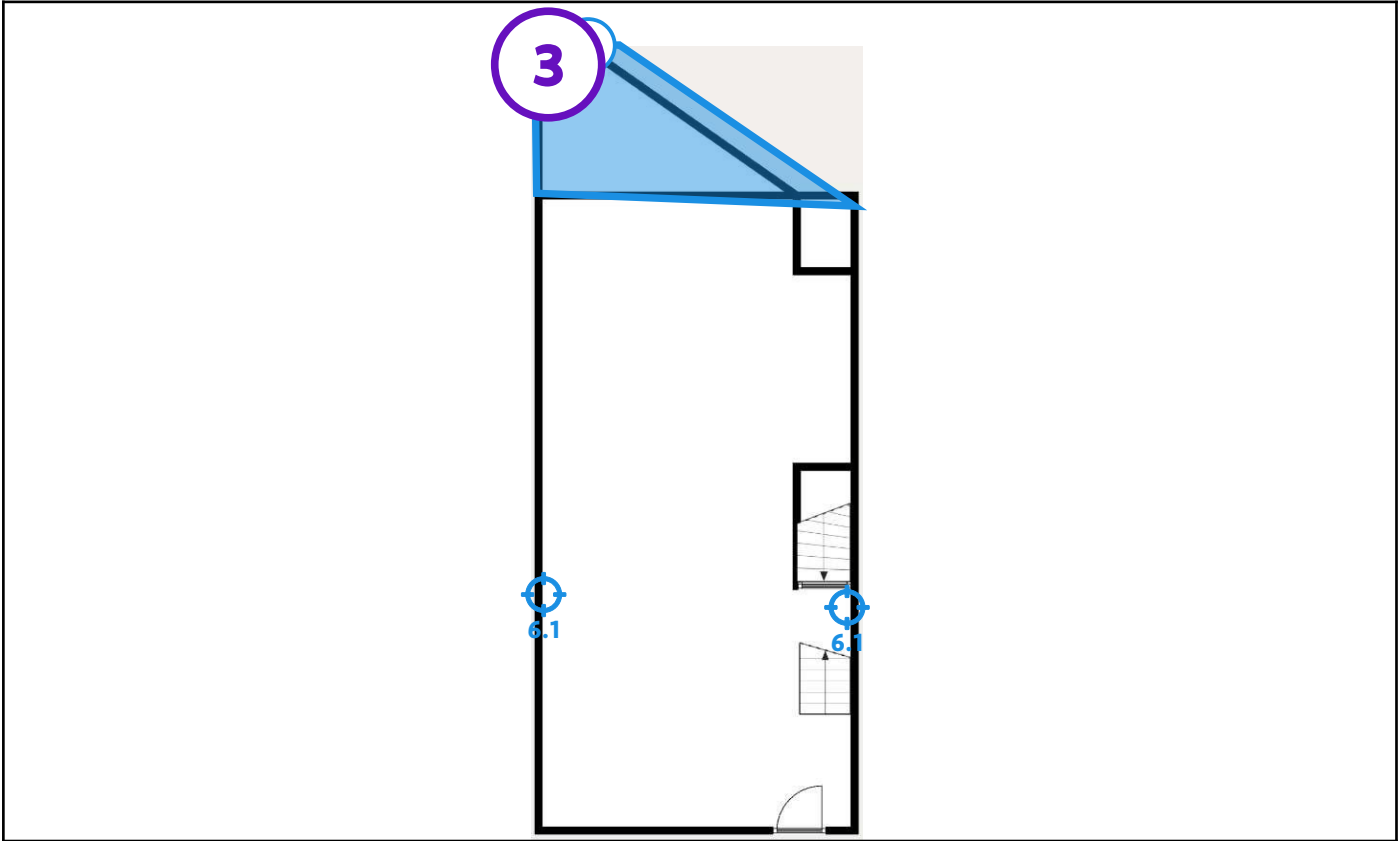
# Plan 1.4: Plan V0

| Beschrijving | Type | Actie |
|---|---|---|
| 7. Roofing (vernieuwd) | Geen asbest | - |

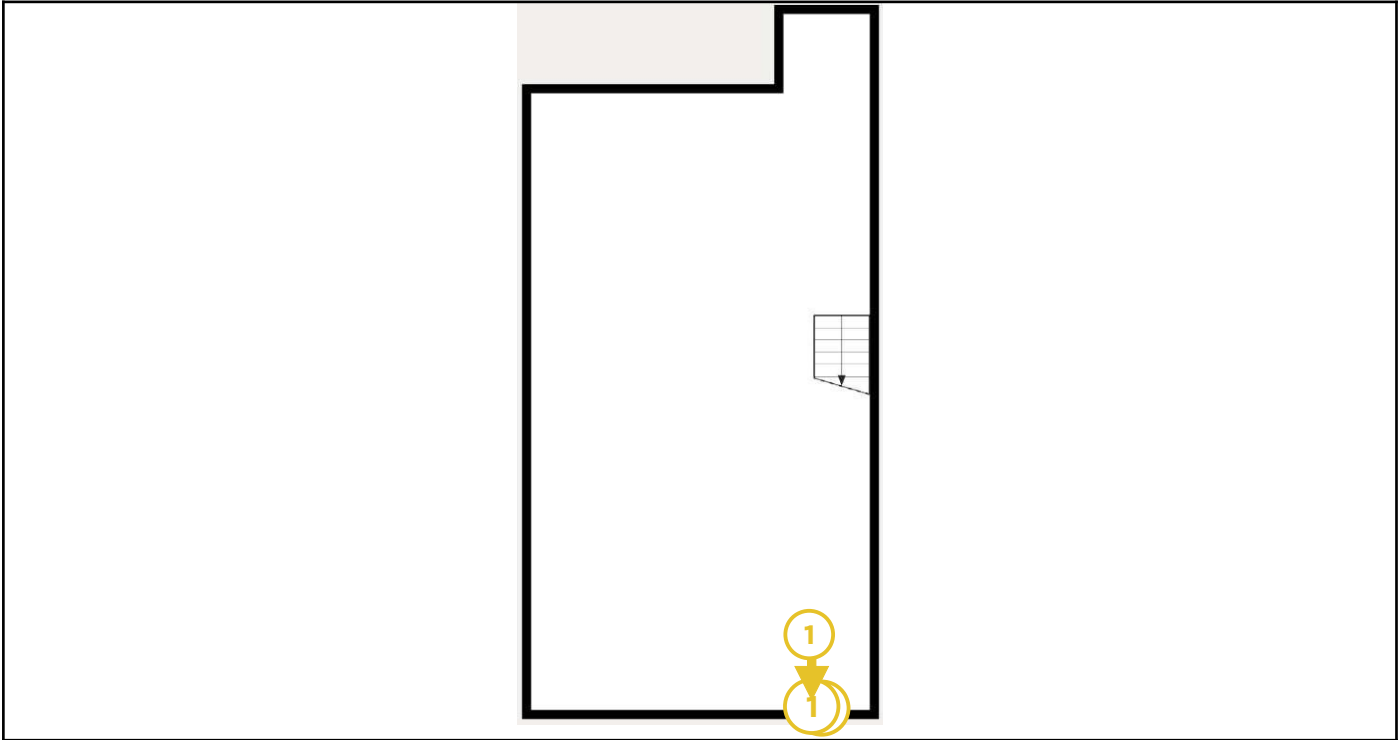
# Plan 1.5: Plan Kelder

| Beschrijving | Type | Actie |
|---|---|---|
| 1. Doorvoerbuis in cement | Asbestmateriaal | Zorgvuldig beheren |
