Asbestinventarisatetest

Baron Rene Lundenlaan 16, 1851 Grimbergen

Attestnummer : 20240508-000681.000

Niet-asbestveilig

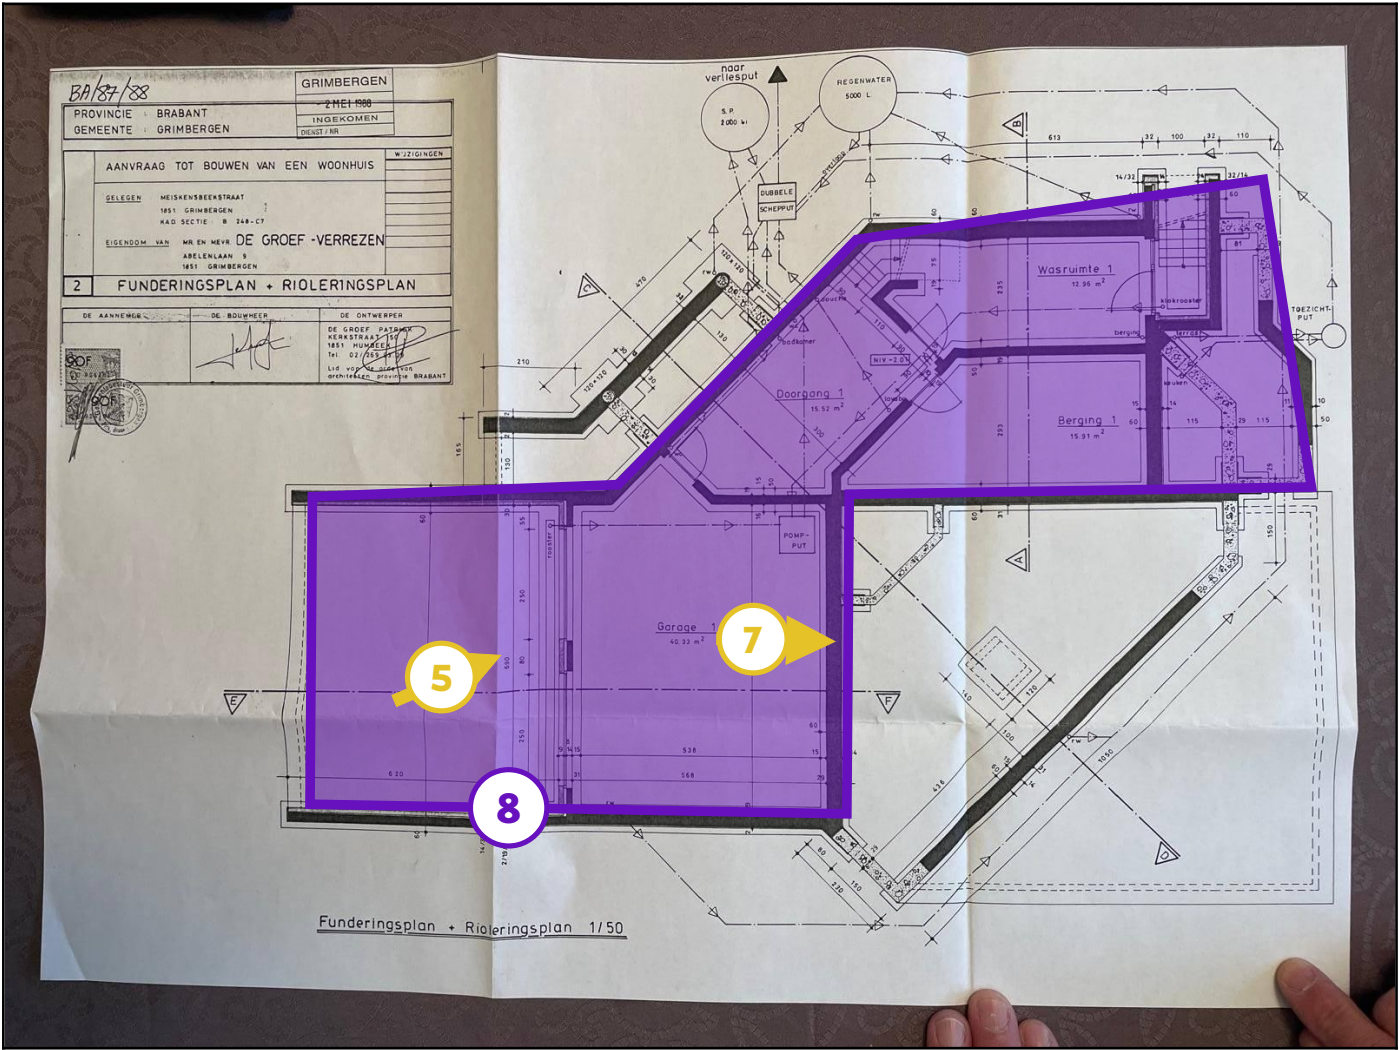
Plan 1.1: -1

Beschrijving	Type	Actie
5. Verloren bekisting	Asbestmateriaal	Zorgvuldig beheren
7. bakeliet	Asbestmateriaal	Zorgvuldig beheren
8. Kelder	Advies	-

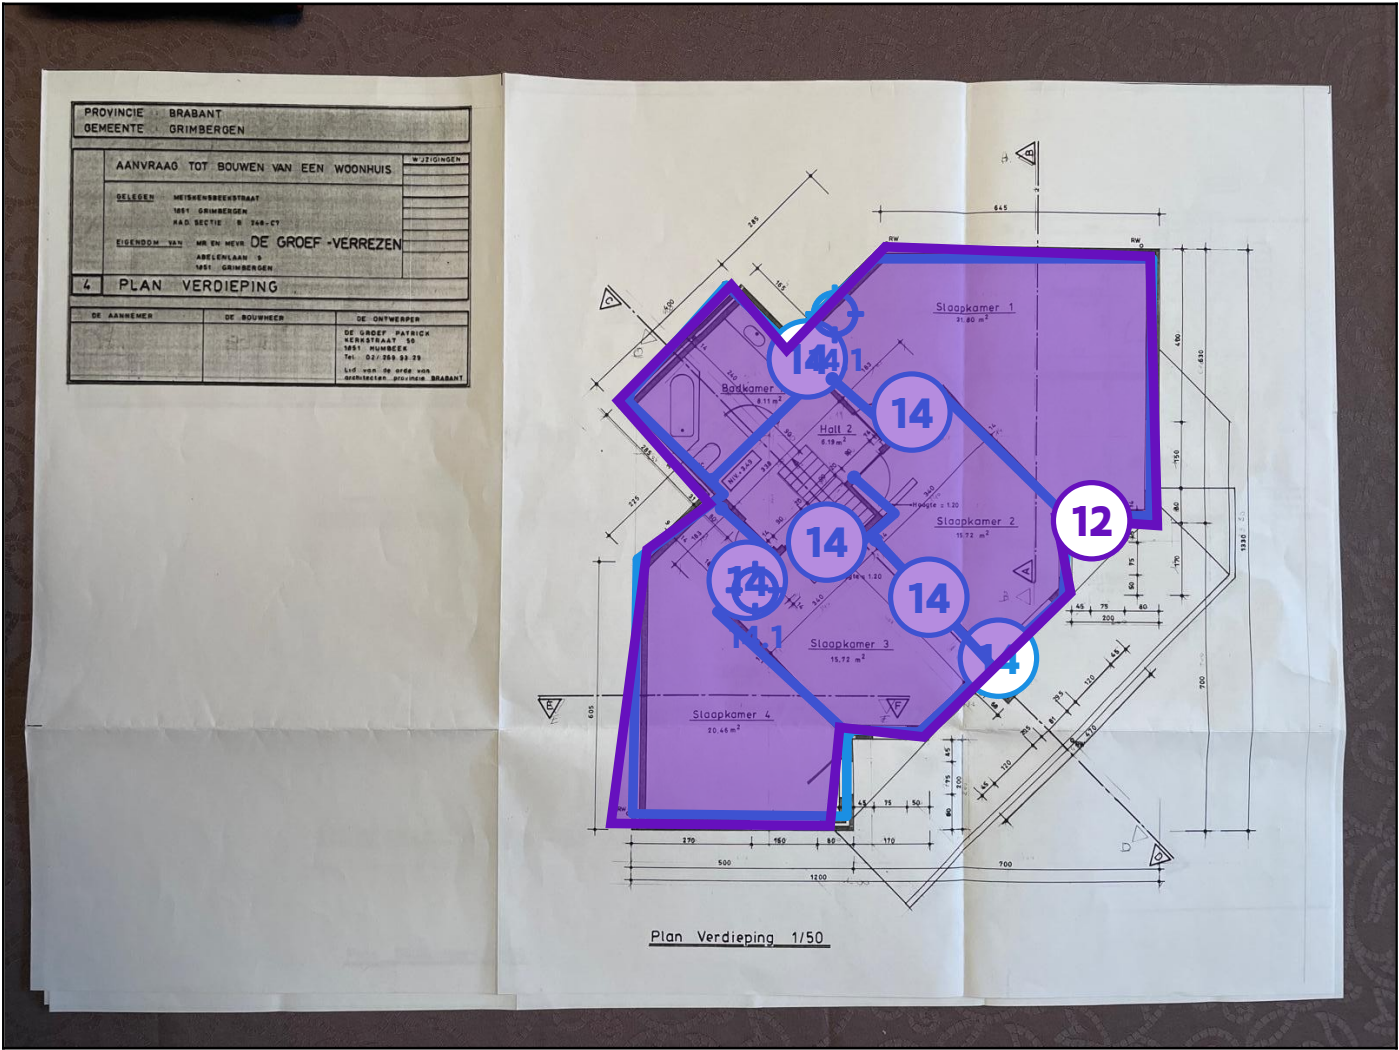
Plan 1.2: +1

Beschrijving	Type	Actie
12. plafond +1	Advies	-
14. Pleisterwerk muren	Geen asbest	-
14.1 Code: MM1	Mengmonster	-

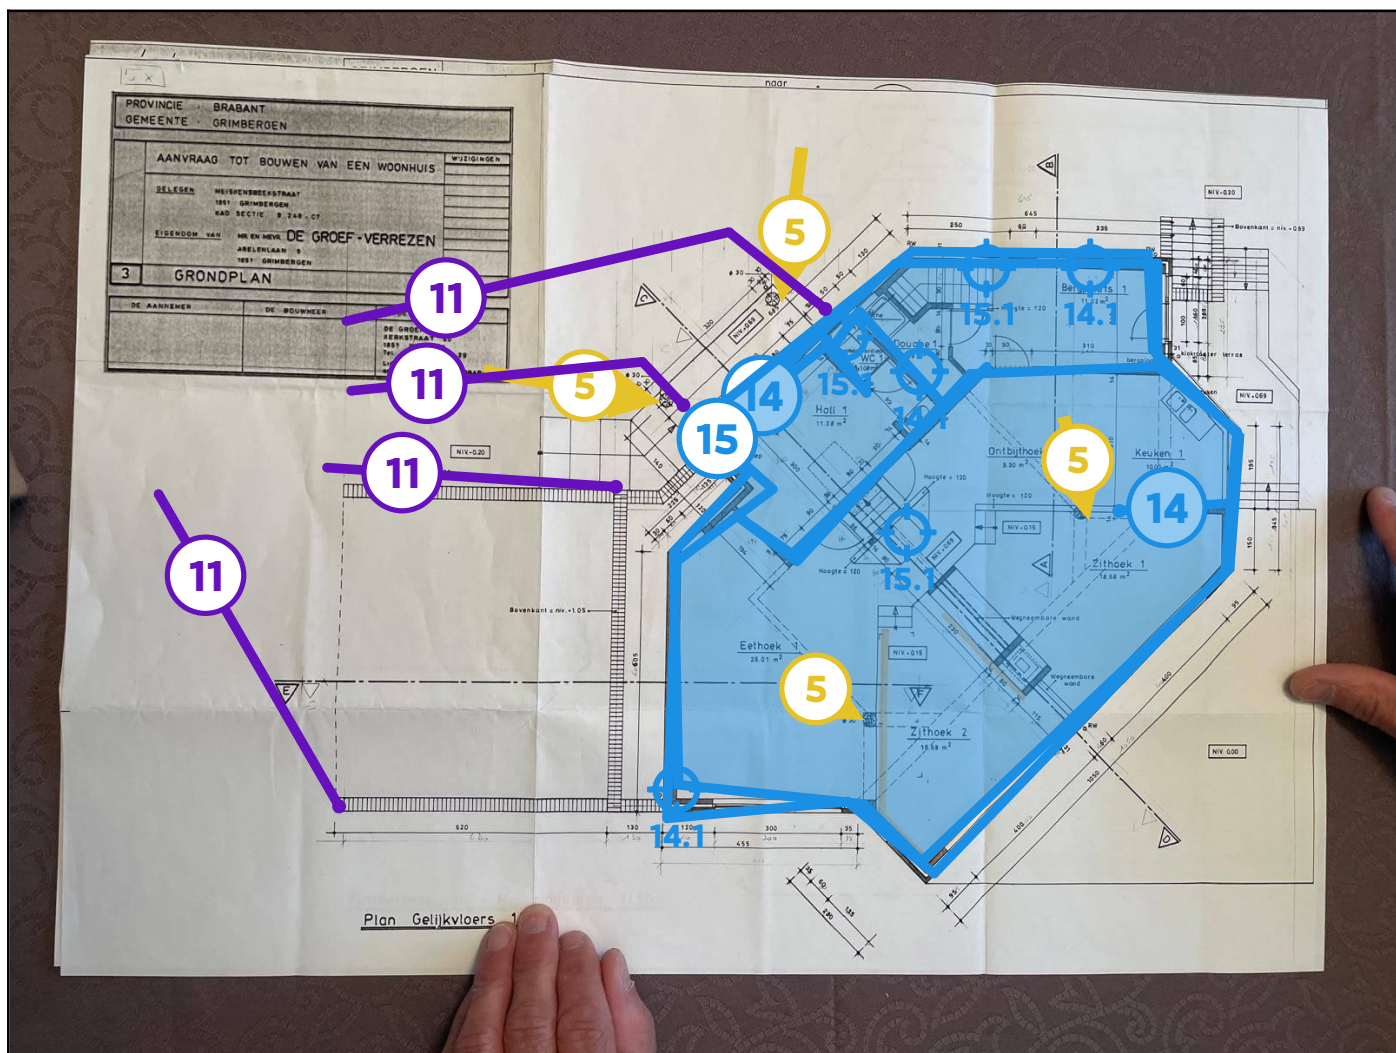
Plan 1.3: 0

Beschrijving	Type	Actie
5. Verloren bekisting	Asbestmateriaal	Zorgvuldig beheren
11. Afboording tuin	Advies	-
14. Pleisterwerk muren	Geen asbest	-
14.1 Code: MM1	Mengmonster	-
15. pleisterwerk plafond	Geen asbest	-
15.1 Code: MM2	Mengmonster	-

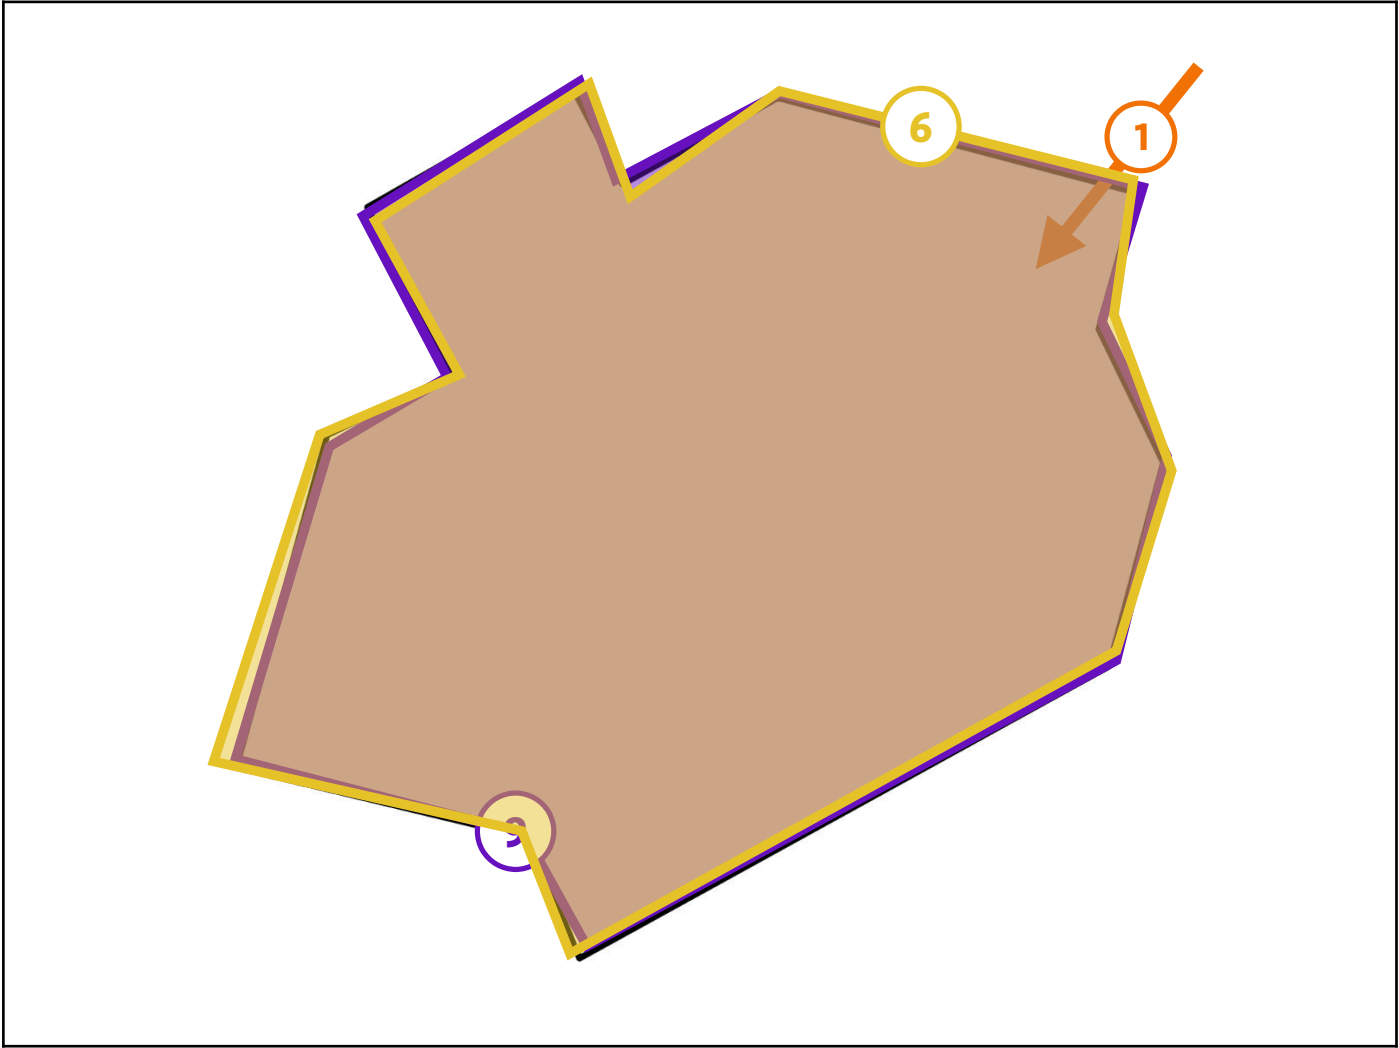
Plan 1.4: Hoofdgebouw plan

Beschrijving	Type	Actie
1. Rookgaskanaal	Asbestmateriaal	Verwijderen
6. onderdak	Asbestmateriaal	Zorgvuldig beheren
9. Dak woning	Advies	-

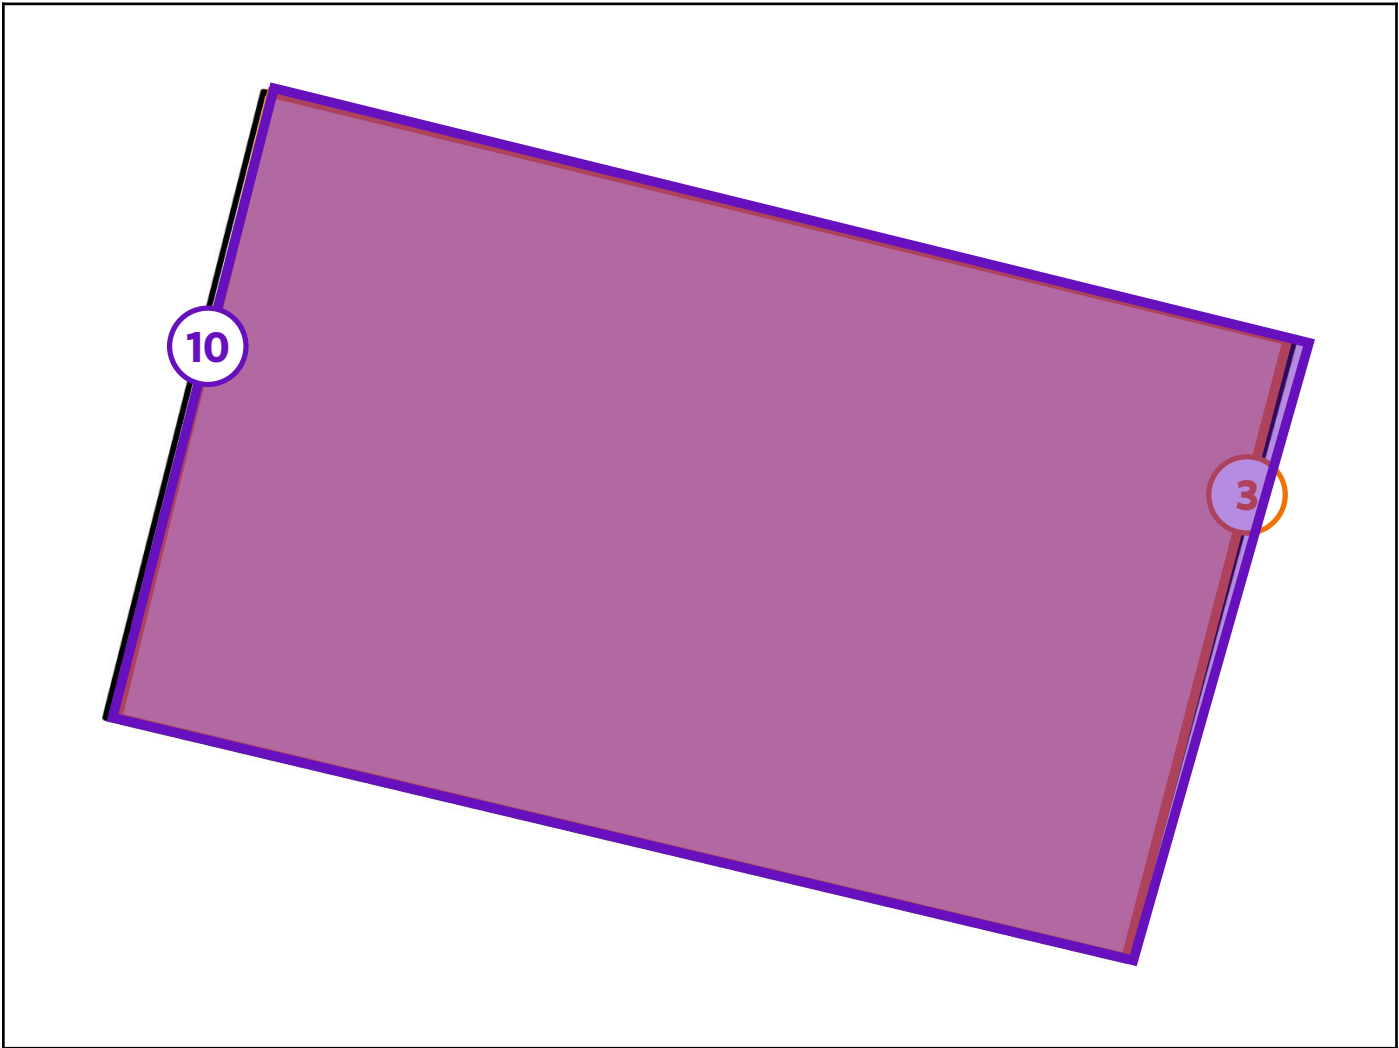
Plan 2.1: kippenhok

Beschrijving	Type	Actie
3. kippenhok onderdak	Asbestmateriaal	Maatregelen nemen
10. dak kippenhok	Advies	-

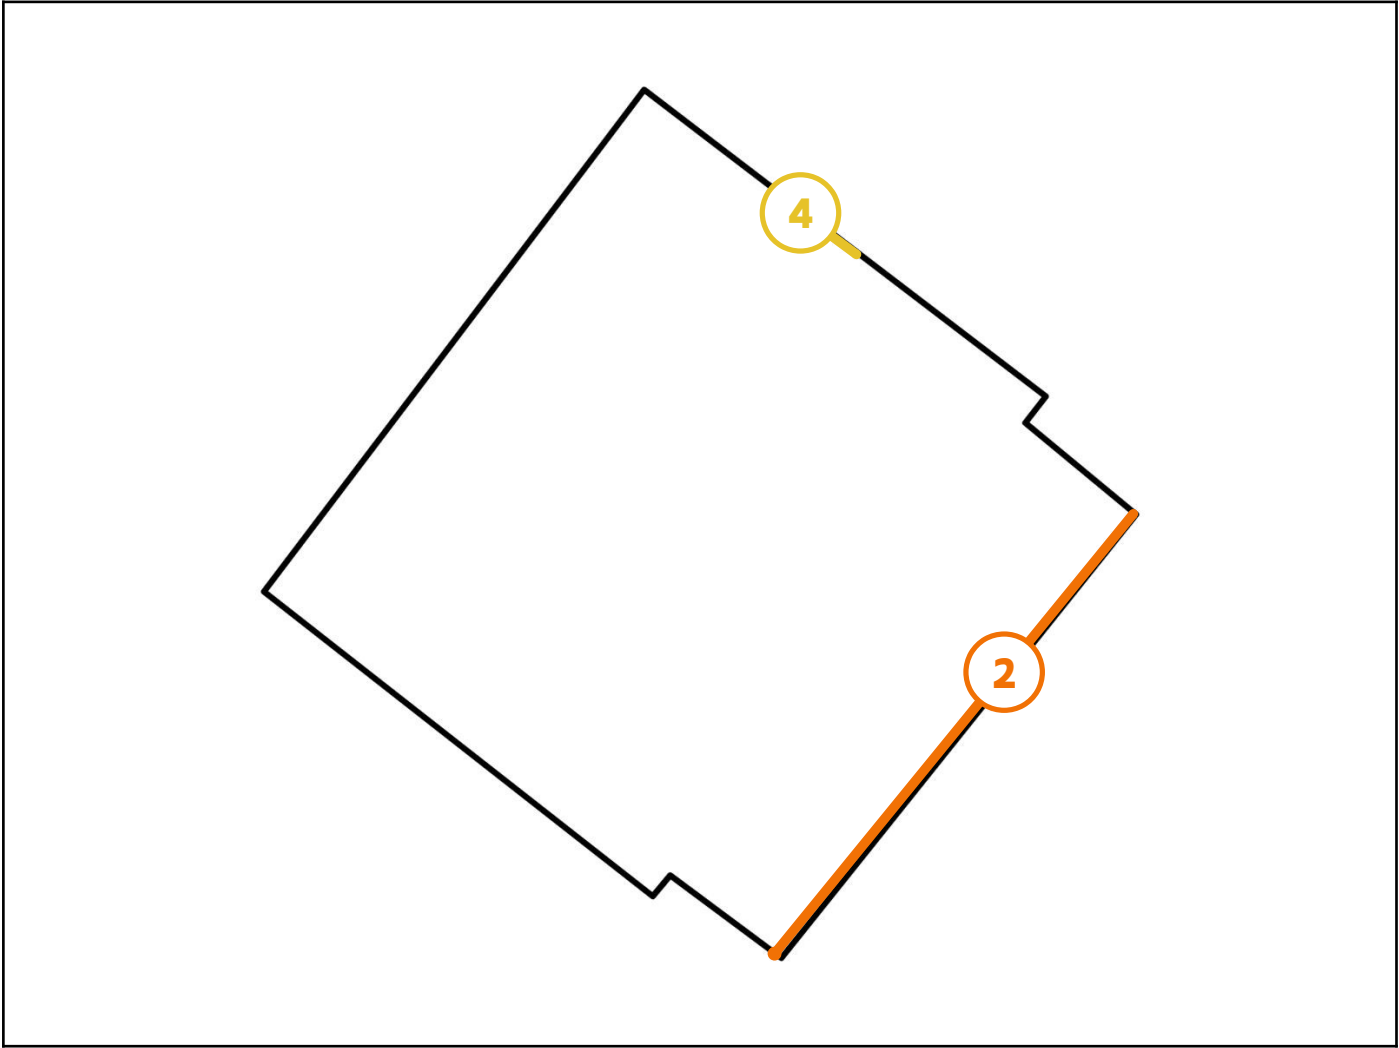
Plan 3.1: werkplaats

Beschrijving	Type	Actie
2. Mastiek werkplaats	Asbestmateriaal	Verwijderen
4. vensterbank werkplaats	Asbestmateriaal	Zorgvuldig beheren

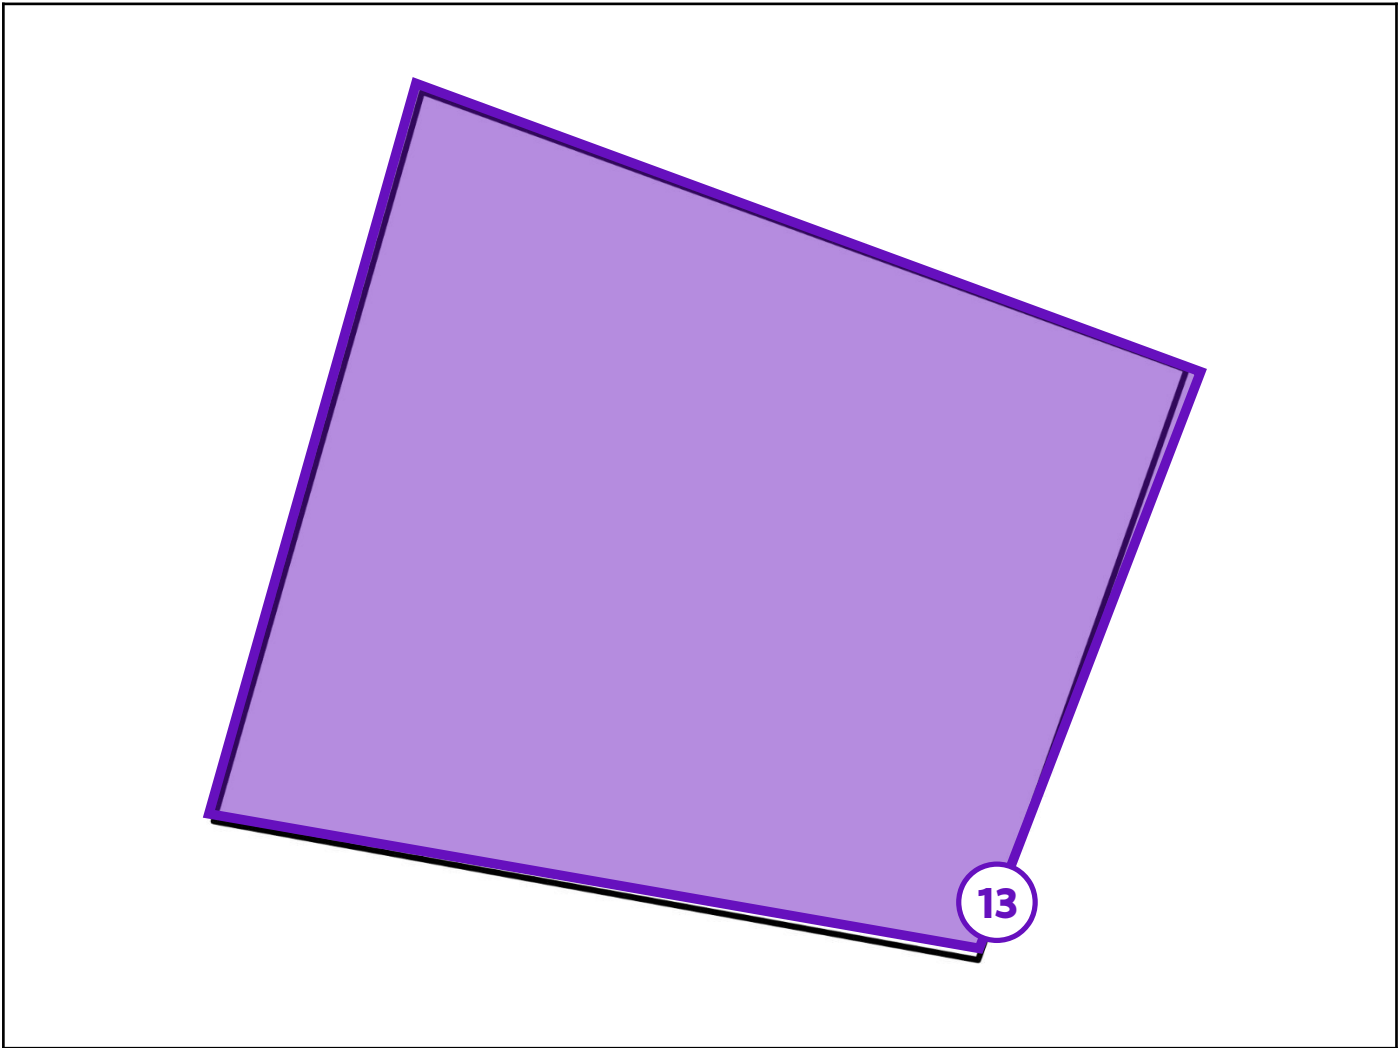
Plan 4.1: tuinhuisje

Beschrijving	Type	Actie
13. tuinhuis	Advies	-
