Asbestinventarisatetest

Notenstraat 17, 1880 Kapelle-op-den-Bos

Attestnummer : 20231113-000301.000

Niet-asbestveilig

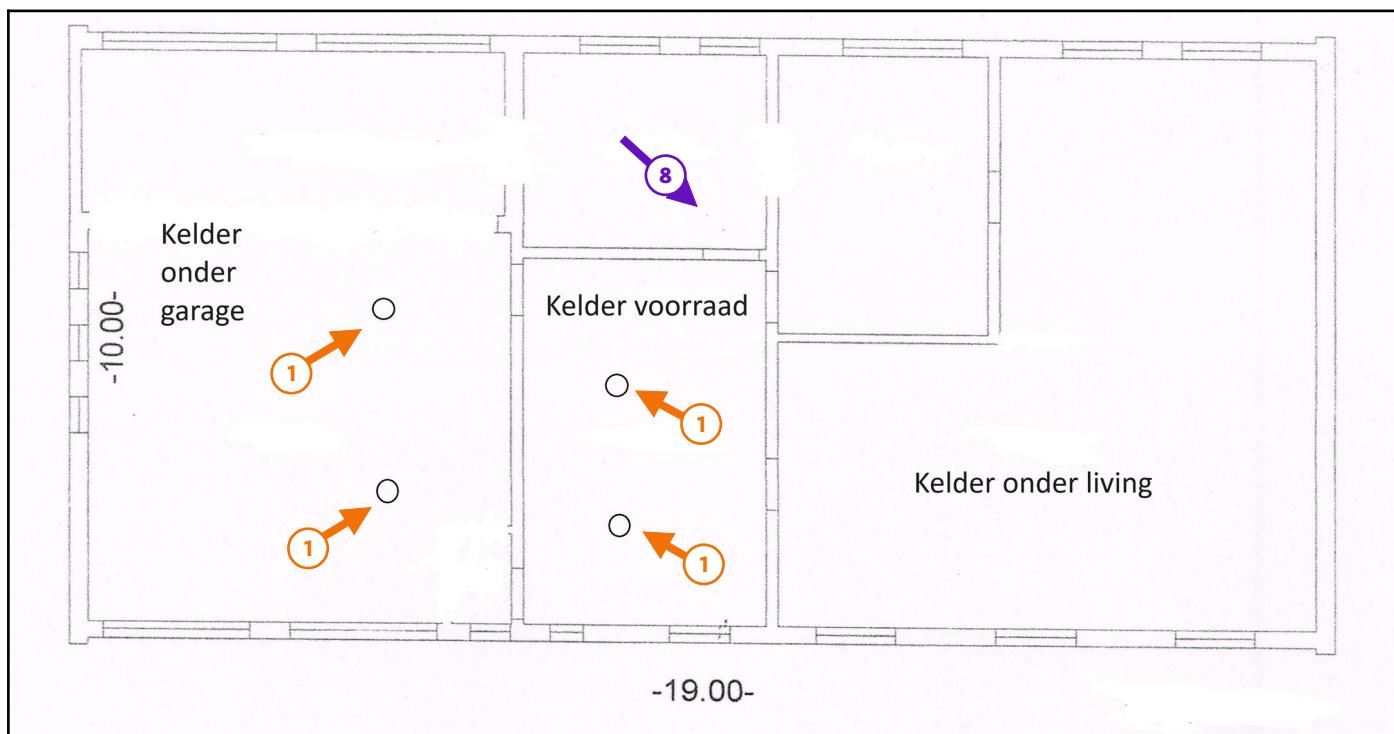
Plan 1.1: kelders

Beschrijving	Type	Actie
1. Bekistingspalen kelder	Asbestmateriaal	Maatregelen nemen
8. CV + SWW Buderus	Advies	-

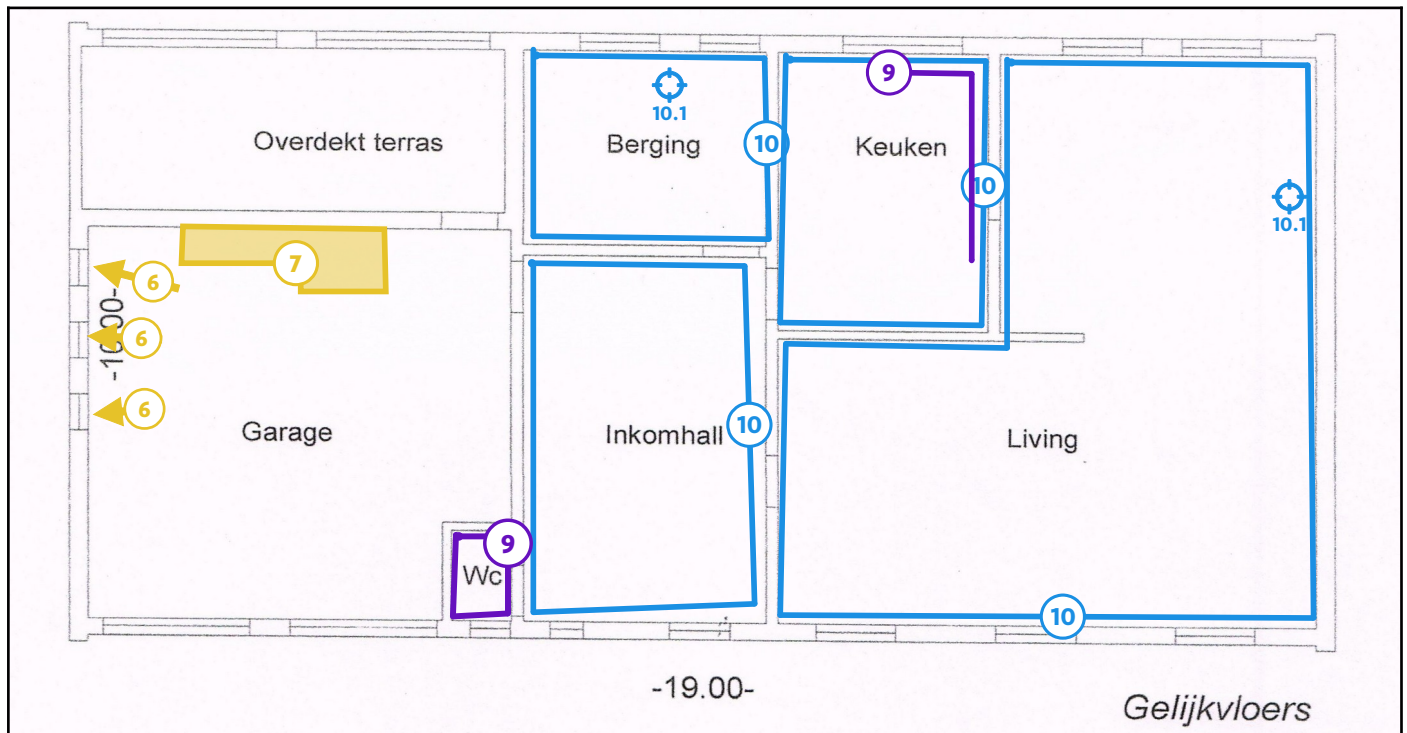
Plan 1.2: gelijkvloers

Beschrijving	Type	Actie
6. Vensterbanken garage	Asbestmateriaal	Zorgvuldig beheren
7. Kasten in garage	Asbestmateriaal	Zorgvuldig beheren
9. Gelijmde tegels	Advies	-
10. Pleisterwerk wanden	Geen asbest	-
10.1 Code: 01	Mengmonster	-

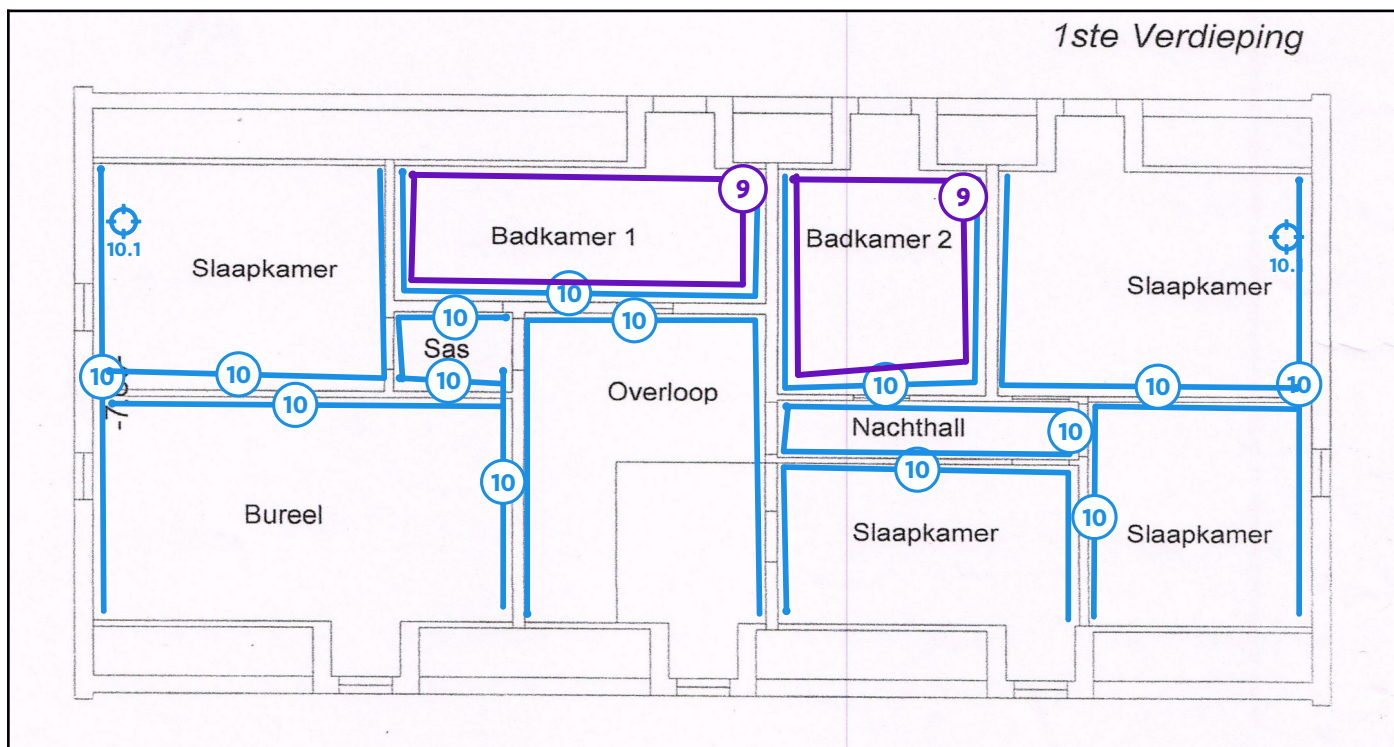
Plan 1.3: 1ste verdieping

Beschrijving	Type	Actie
9. Gelijmde tegels	Advies	-
10. Pleisterwerk wanden	Geen asbest	-
10.1 Code: 01	Mengmonster	-

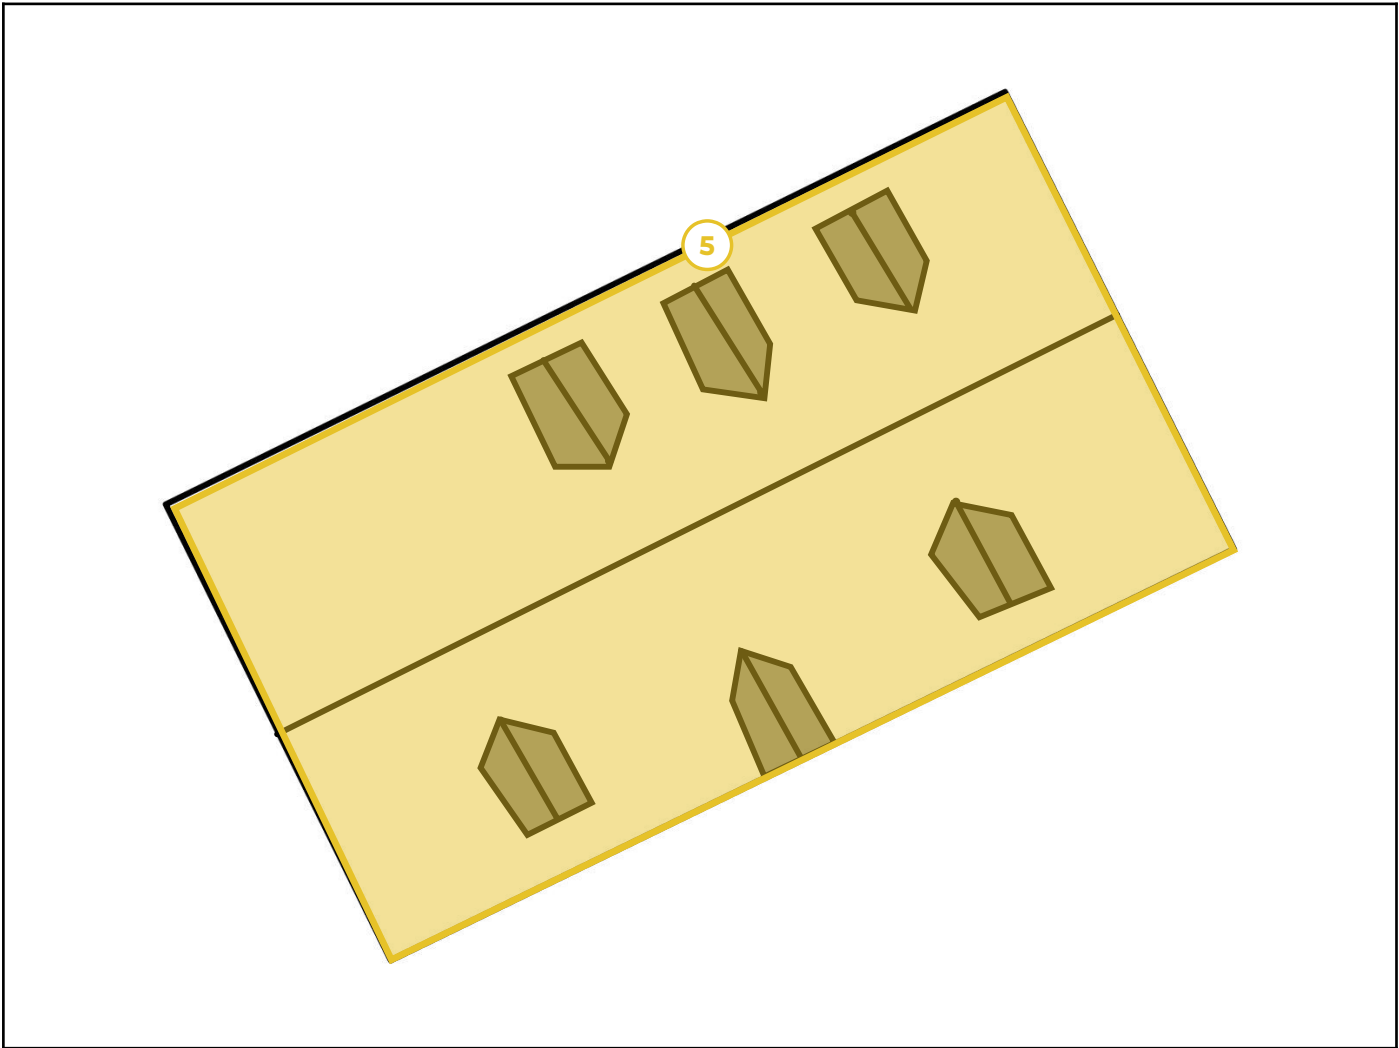
Plan 1.4: Dak

Beschrijving	Type	Actie
5. Onderdakplaten	Asbestmateriaal	Zorgvuldig beheren

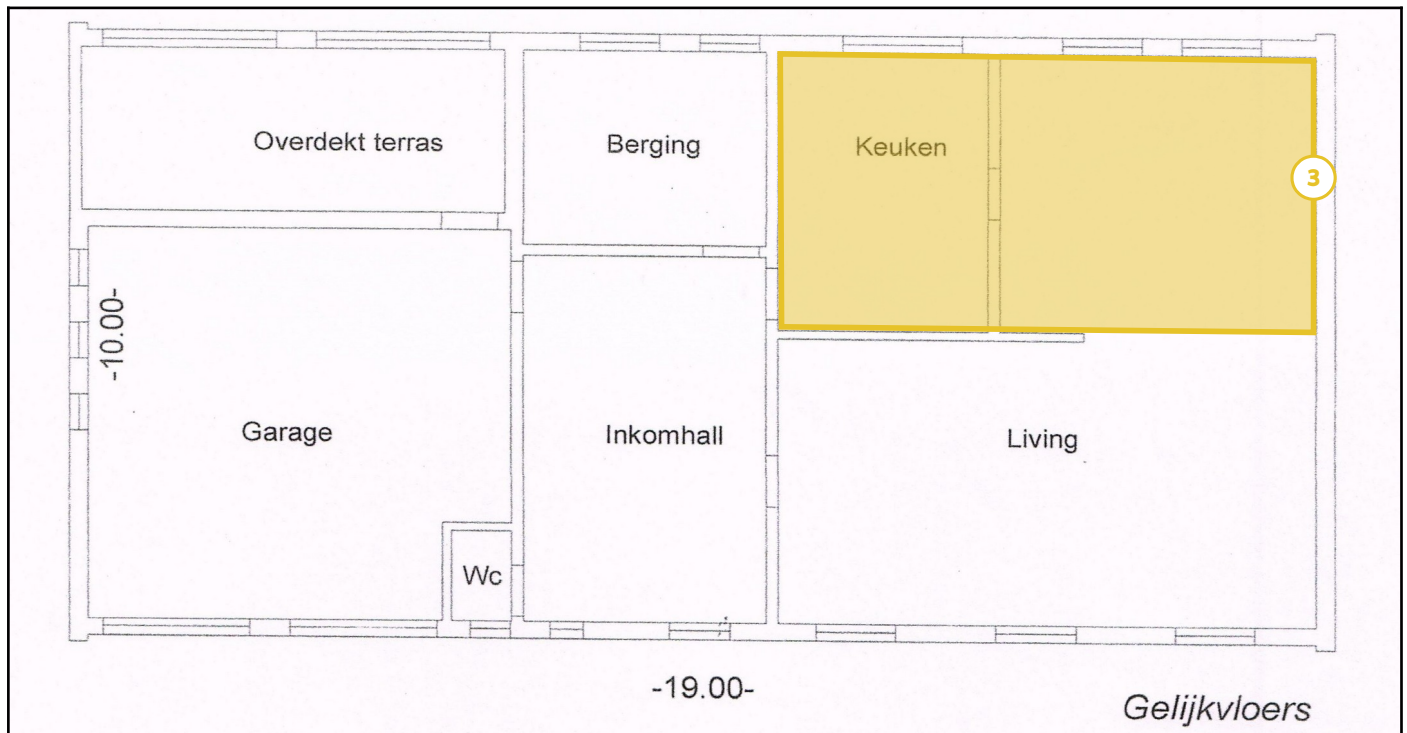
Plan 1.5: plan plafond gelijkvloers

Beschrijving	Type	Actie
3. Plafond eethoek + keuken	Asbestmateriaal	Zorgvuldig beheren

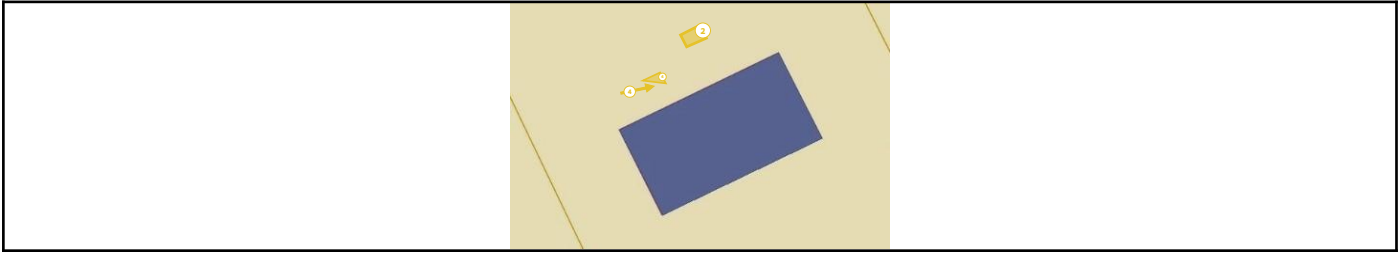
Plan 1.6: voortuin

Beschrijving	Type	Actie
2. Putdeksel	Asbestmateriaal	Zorgvuldig beheren
4. Toegang mazouttank	Asbestmateriaal	Zorgvuldig beheren
