# Asbestinventarisatetest

Cotthem 10, 9520 Sint-Lievens-Houtem

Attestnummer : 20240403-000314.000

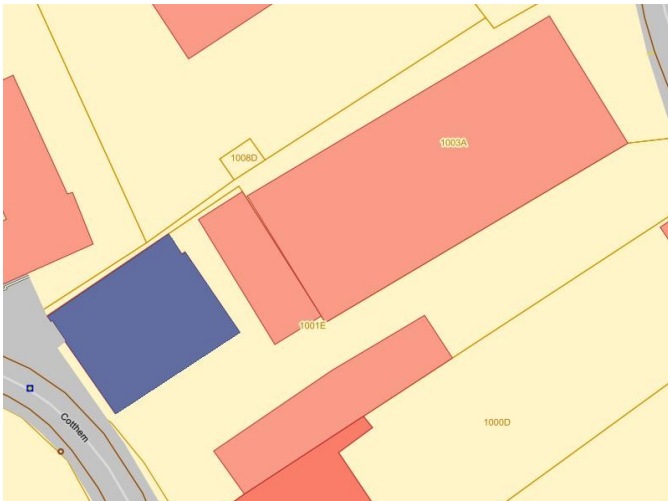
## Zone 1: Hoofdgebouw

- 1 Asbestmateriaal**
- 0 Beperking
- 0 Uitsluiting
- 0 Roerend goed
- 0 Puin, steenslag, (water)bodem
- 0 Advies
- 3 Geen asbest**

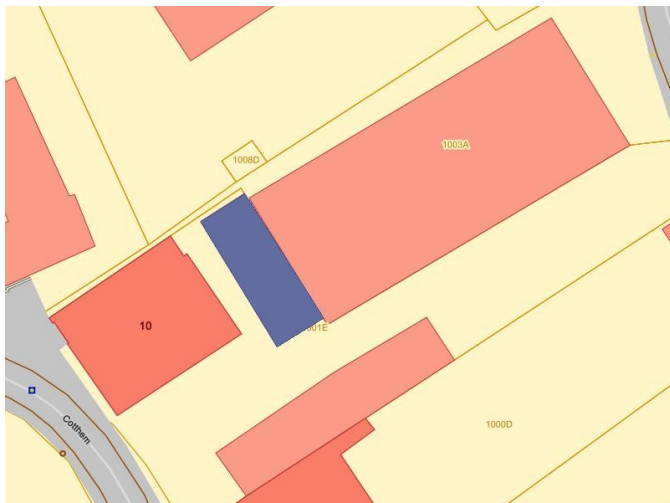
## Zone 2: Bijgebouw

- 0 Asbestmaterialen
- 0 Beperkingen
- 0 Uitsluitingen
- 0 Roerende goederen
- 0 Puin, steenslag, (water)bodem
- 0 Adviezen
- 0 Geen asbest

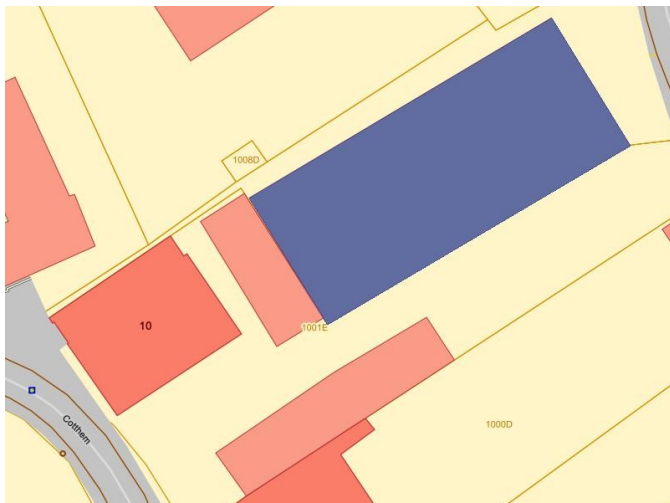
## Zone 3: Bijgebouw

### 1 Asbestmateriaal

| Beschrijving | Type | Actie |
|---|---|---|
| 1. Golfplaten | Asbestmateriaal | Dringend verwijderen |

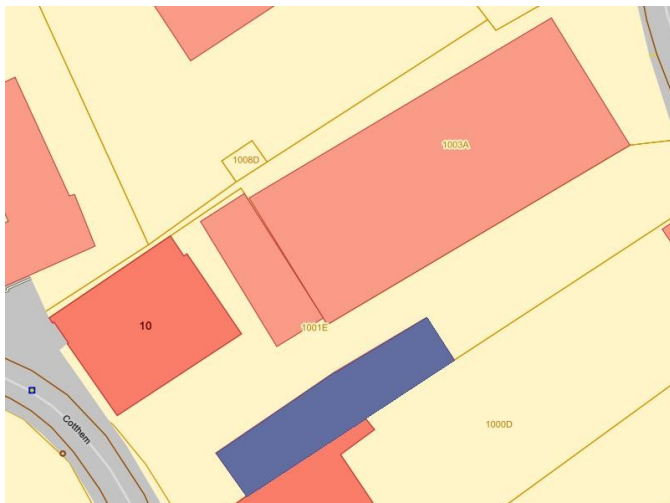
## Zone 4: Bijgebouw

- 0 Asbestmaterialen
- 0 Beperkingen
- 0 Uitsluitingen
- 0 Roerende goederen
- 0 Puin, steenslag, (water)bodem
- 0 Adviezen
- 0 Geen asbest
