# Asbestinventarisatetest

Brusselseheerweg 43A, 9403 Ninove

Attestnummer : 20240403-000395.000

Uitgegeven op : 03.04.2024

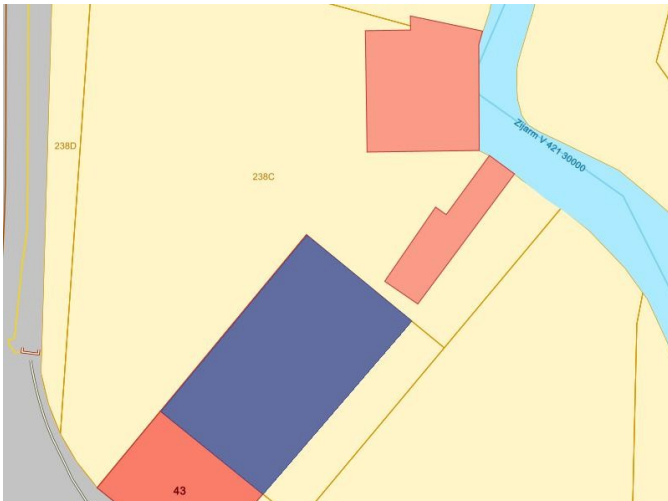
## Zone 1: Hoofdgebouw

- 0 Asbestmaterialen
- 0 Beperkingen
- 0 Uitsluitingen
- 0 Roerende goederen
- 0 Puin, steenslag, (water)bodem
- 0 Adviezen
- 1 Geen asbest**

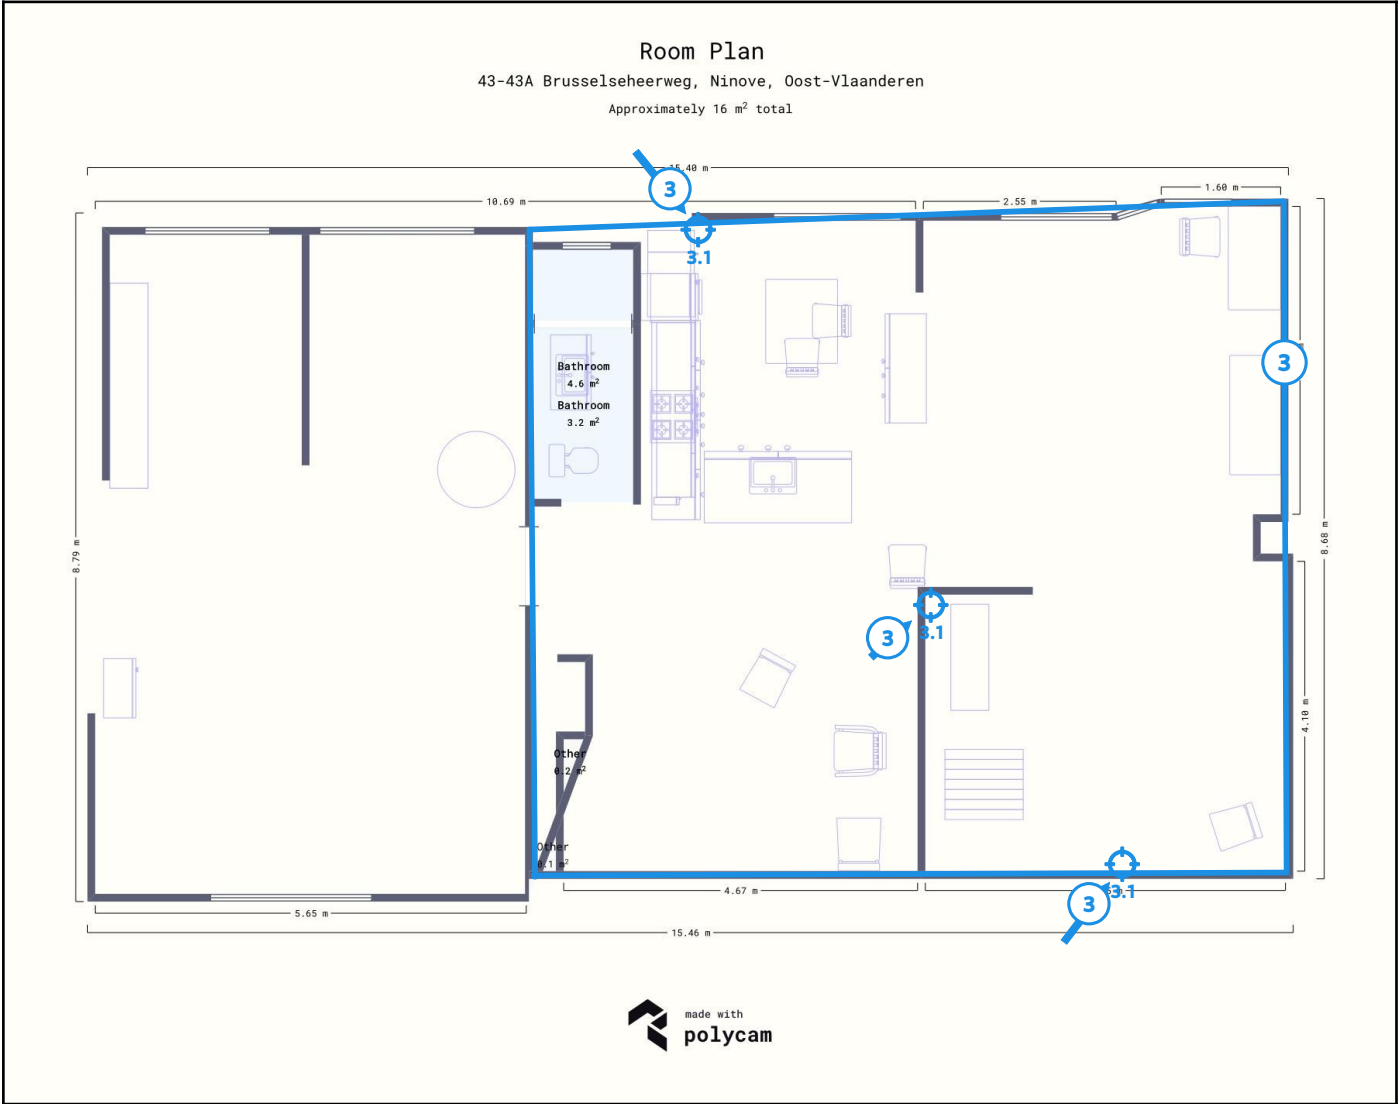
# Plan 1.1: Plan gelijkvloers

| Beschrijving | Type | Actie |
|---|---|---|
| 3. Pleisterwerk Muur | Geen asbest | - |
| 3.1 Code: 8181393 | Mengmonster | - |

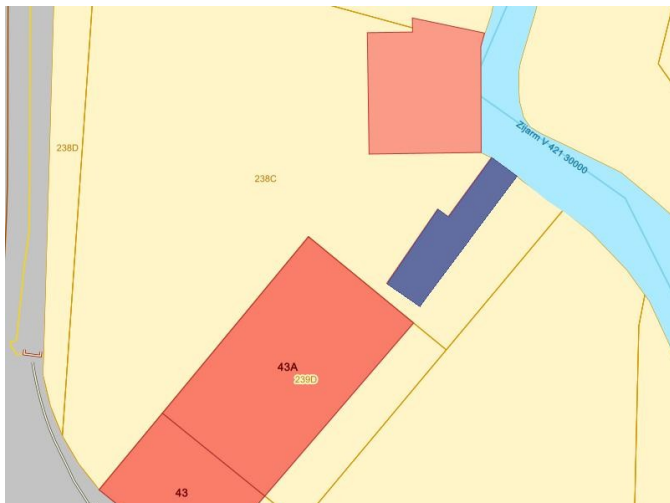
## Zone 2: Bijgebouw

### 2 Asbestmaterialen

| Beschrijving | Type | Actie |
|---|---|---|
| 1. Slib in dakgoot overkapping | Asbestmateriaal | Dringend verwijderen |
| 2. Golfplaten dak overkapping | Asbestmateriaal | Verwijderen |

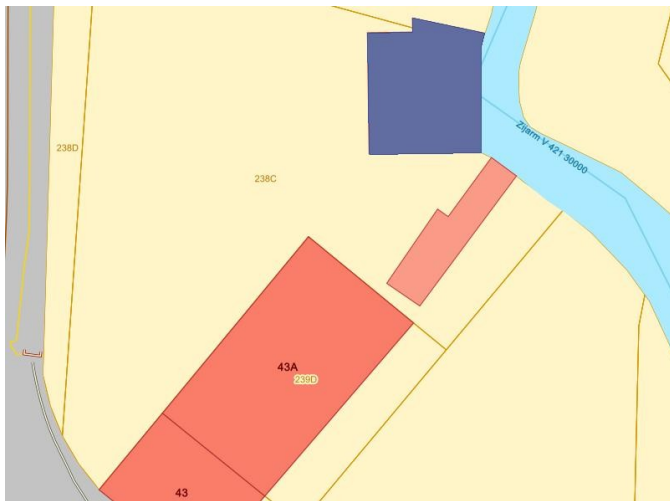
## Zone 3: Bijgebouw

- 0 Asbestmaterialen
- 0 Beperkingen
- 0 Uitsluitingen
- 0 Roerende goederen
- 0 Puin, steenslag, (water)bodem
- 0 Adviezen
- 0 Geen asbest
