# Asbestinventarisatetest

Kleine Bogaardestraat 53, 9990 Maldegem

Attestnummer : 20240410-000370.000

Uitgegeven op : 10.04.2024

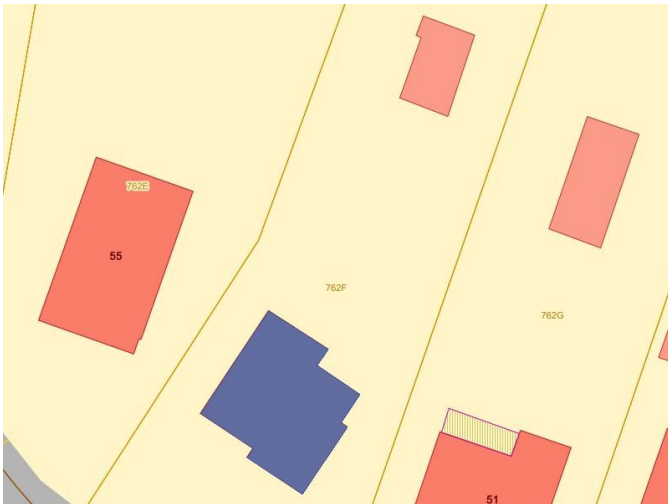
## Zone 1: Hoofdgebouw

- 1 Asbestmateriaal**
- 0 Beperking
- 0 Uitsluiting
- 0 Roerend goed
- 0 Puin, steenslag, (water)bodem
- 1 Advies**
- 2 Geen asbest**

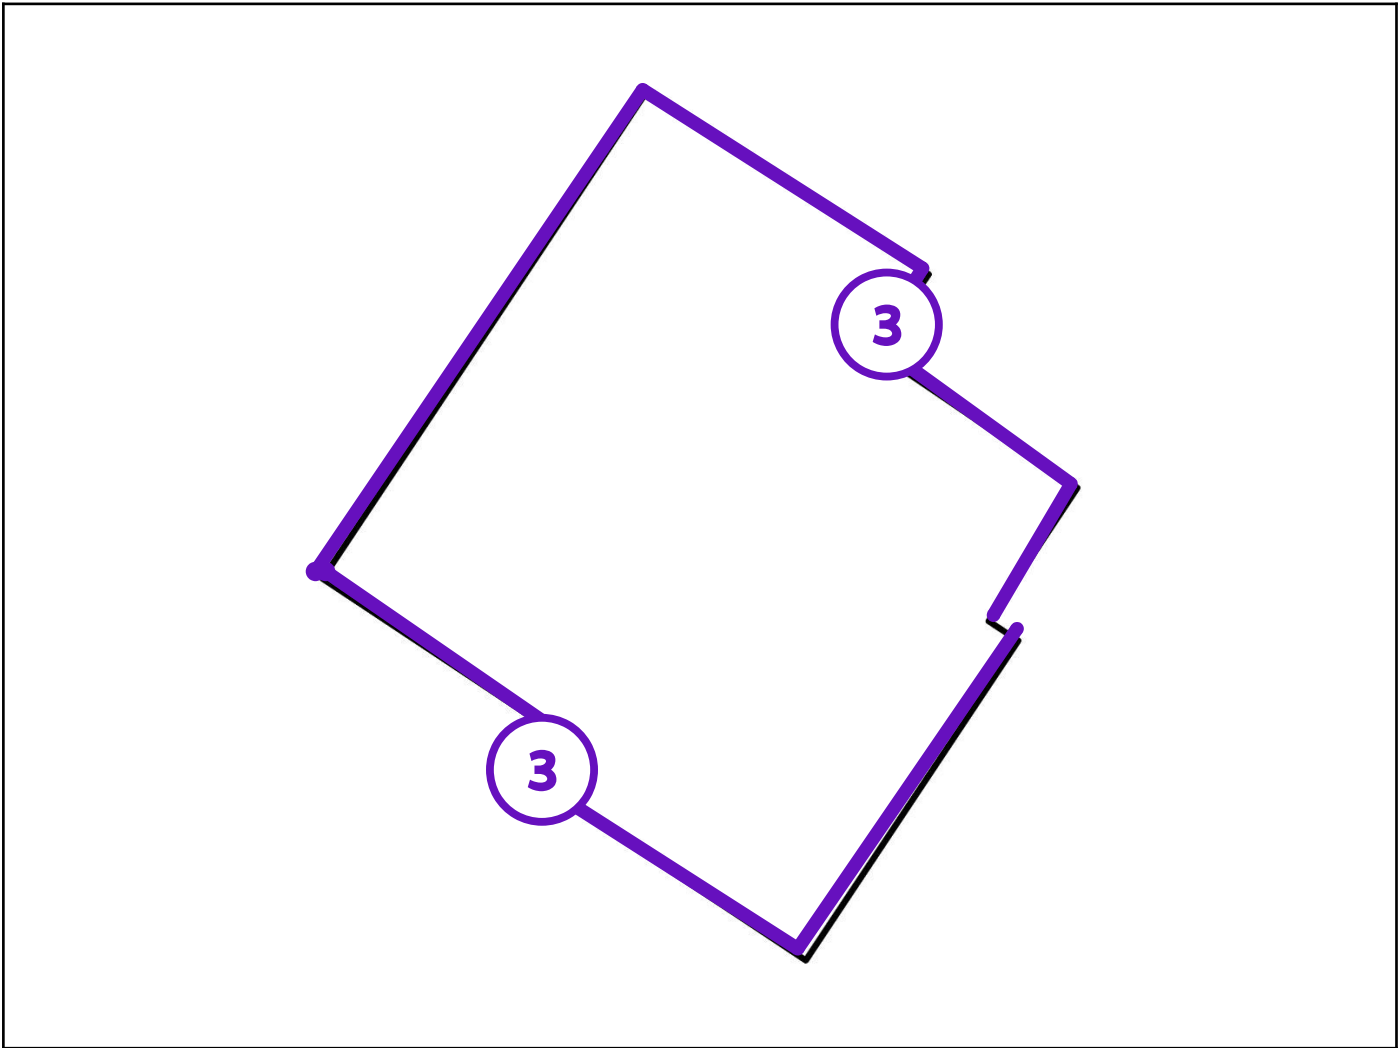
# Plan 1.3: Hoofdgebouw plan

| Beschrijving | Type | Actie |
|---|---|---|
| 3. Opstop tussen muur en de ramen en deuren | Advies | - |

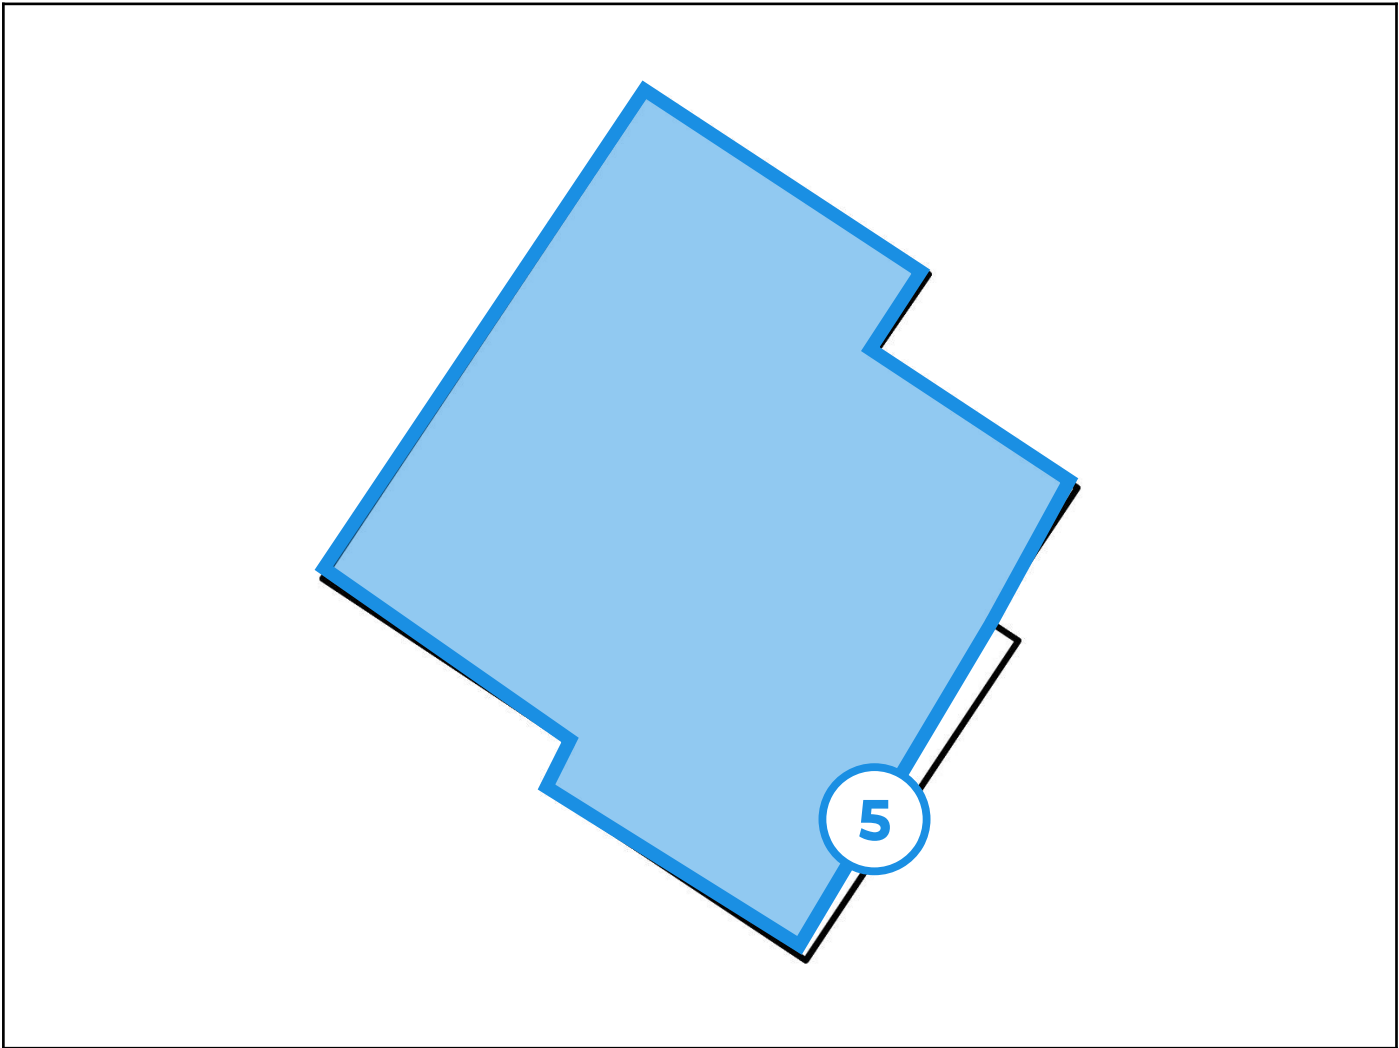
# Plan 1.4: Hoofdgebouw plan

| Beschrijving | Type | Actie |
|---|---|---|
| 5. Pleisterwerk muren | Geen asbest | - |

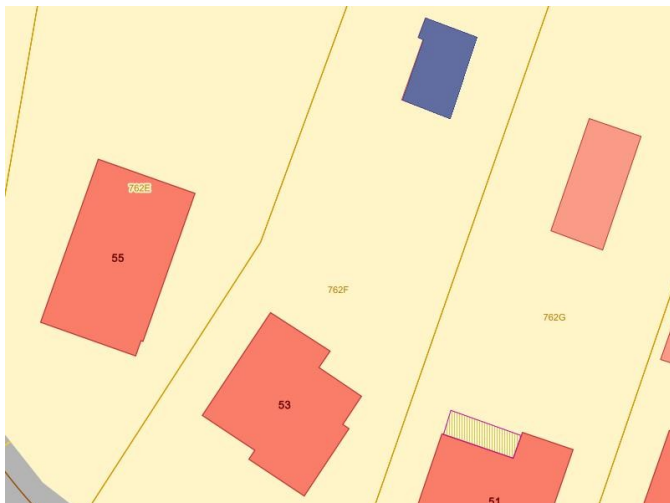
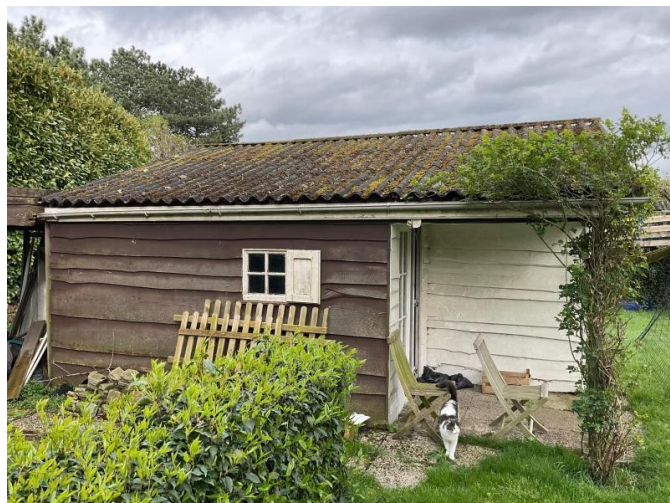
## Zone 2: Bijgebouw

- 1 **Asbestmateriaal**
- 0 Beperking
- 0 Uitsluiting
- 0 Roerend goed
- 0 Puin, steenslag, (water)bodem
- 0 Advies
- 0 Geen asbest
