# Asbestinventarisatetest

Vijverstraat 60A, 3040 Huldenberg

Attestnummer : 20240226-000576.000

Uitgegeven op : 26.02.2024

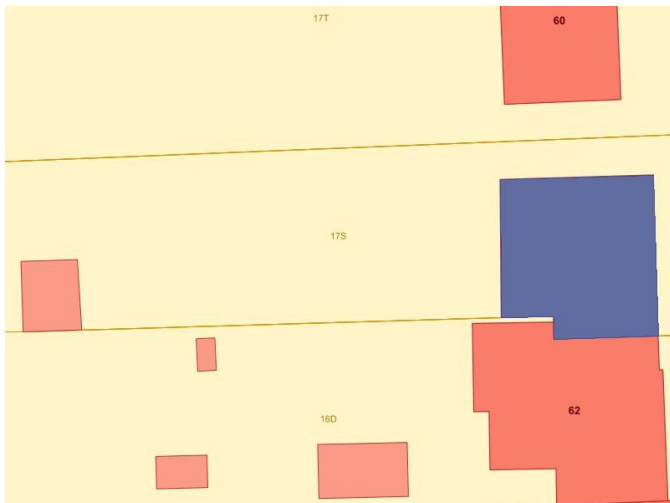
## Zone 1: Woning

- 0 Asbestmaterialen
- 0 Beperkingen
- 0 Uitsluitingen
- 0 Roerende goederen
- 0 Puin, steenslag, (water)bodem
- 3 Adviezen
- 1 Geen asbest

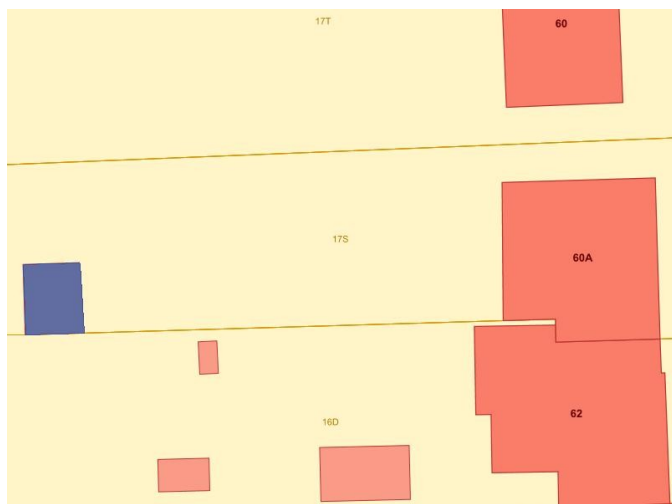
## Zone 2: Tuinhuis

### 1 Asbestmateriaal
