# Asbestinventarisatetest

Molenstraat 23, 1651 Beersel

Attestnummer : 20230716-000088.000

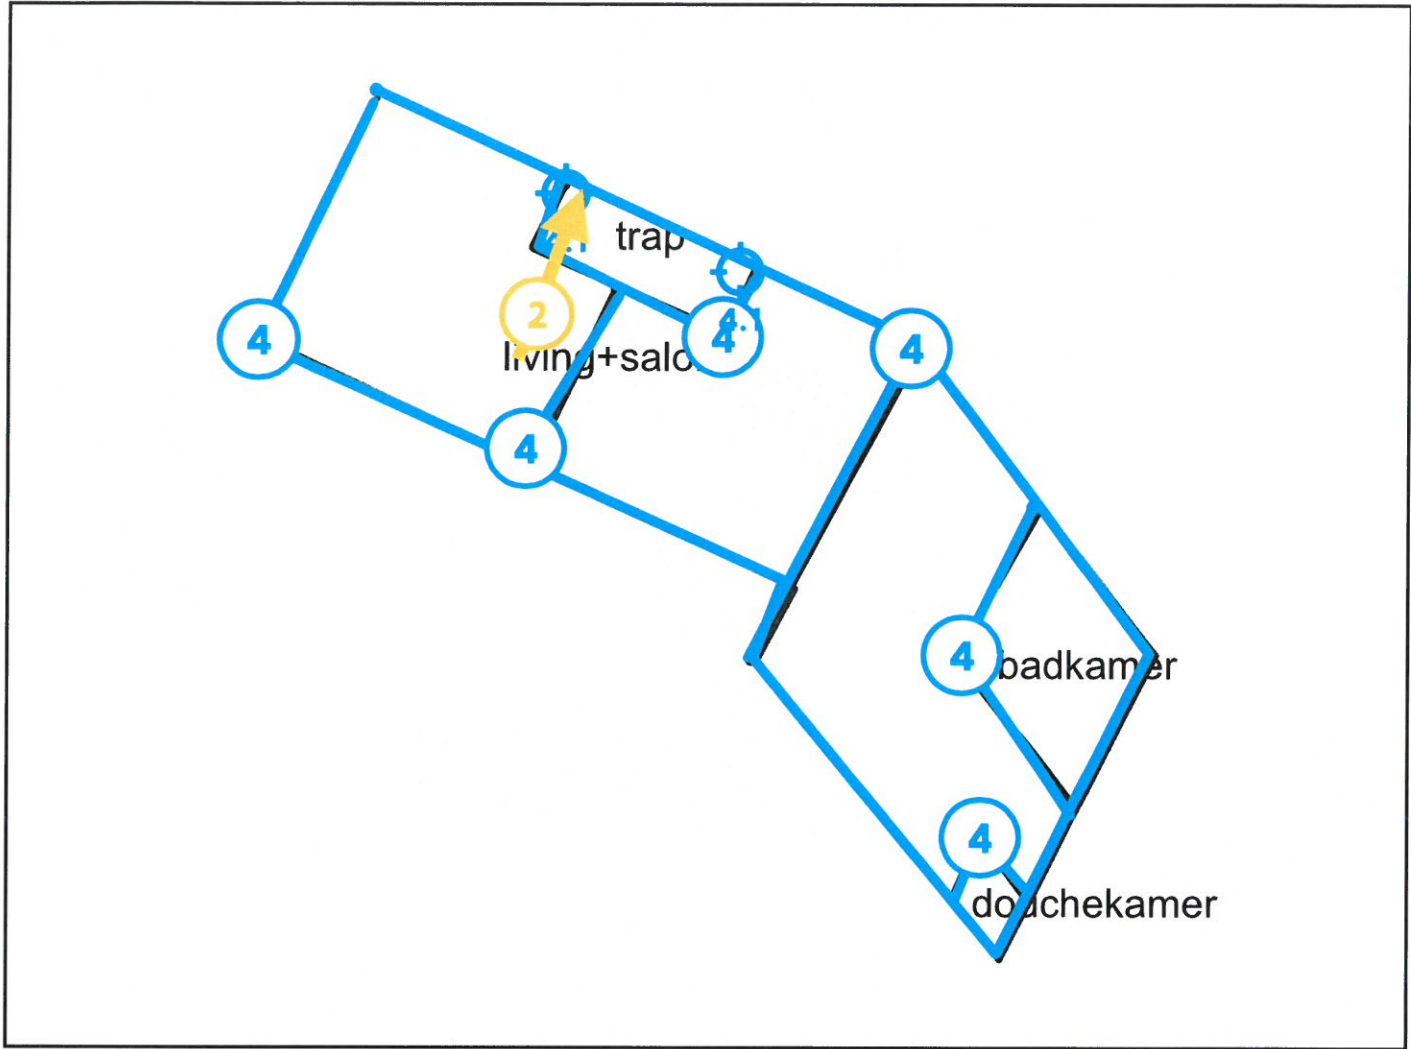
## Plan 1.1: Hoofdgebouw plan gelijkvloers

| Beschrijving | Type | Actie |
|---|---|---|
| 4.1 Code: 7780034 | Mengmonster | - |

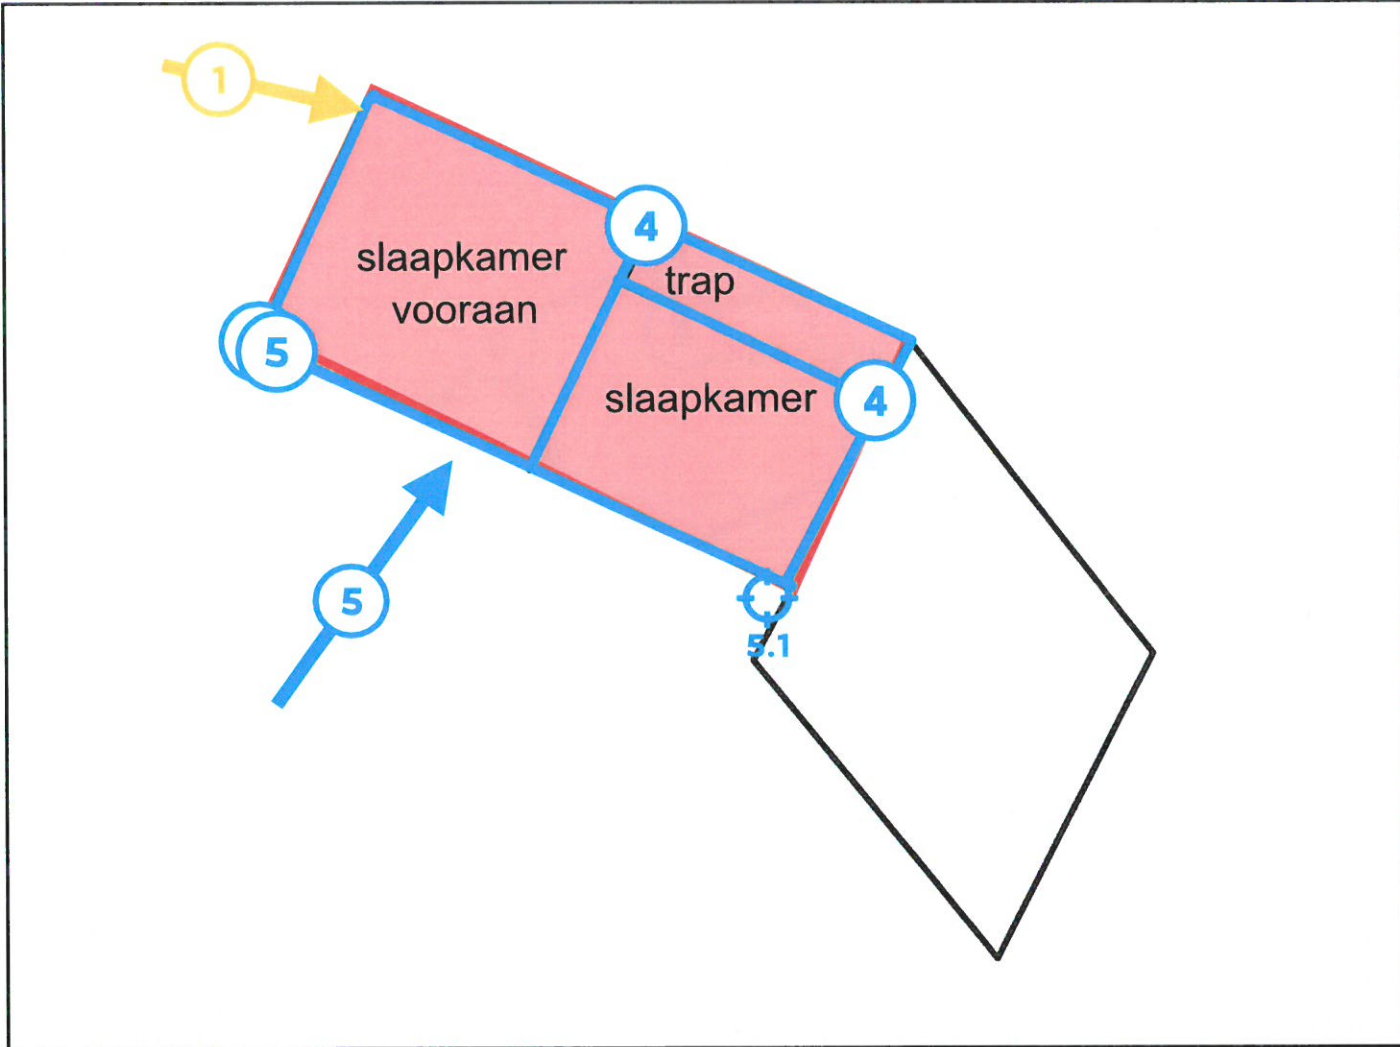
## Plan 1.2: Hoofdgebouw plan eerste verdieping

| Beschrijving | Type | Actie |
|---|---|---|
| 5.1 Code: 7780036 | Puntmonster | - |

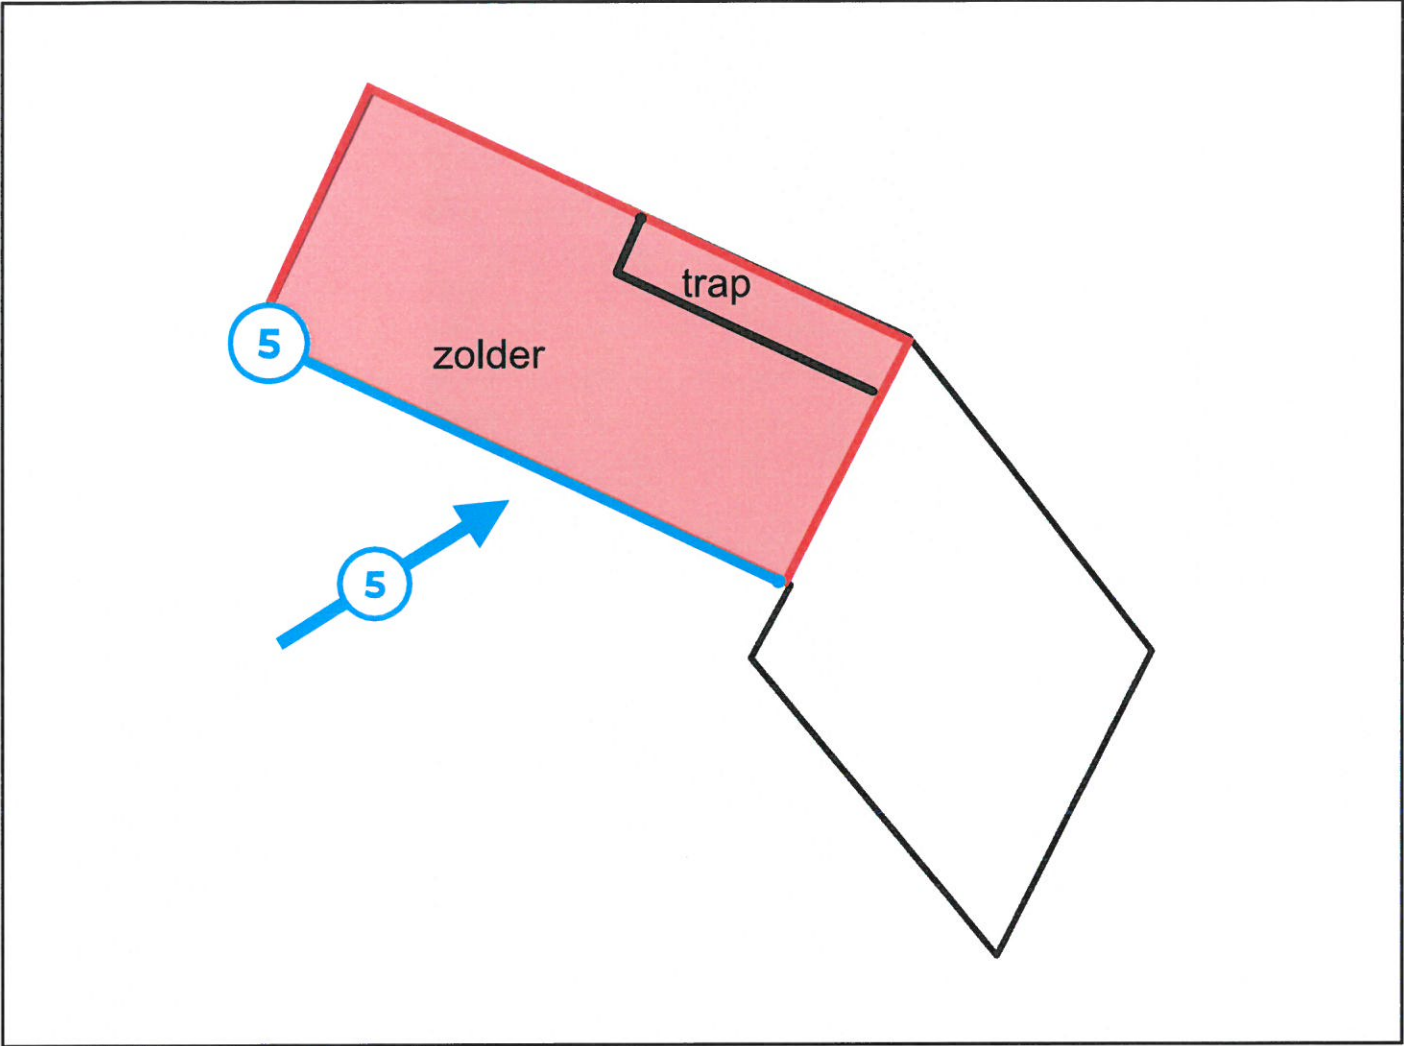
### Plan 1.3: Hoofdgebouw plan zolder

| Beschrijving | Type | Actie |
|---|---|---|
| 5. Leien rechter zijgevel | Geen asbest | - |
