# Asbestinventarisatetest

Wilgenlaan 12, 9400 Ninove

Attestnummer : 20240408-000342.000

**Niet-asbestveilig**

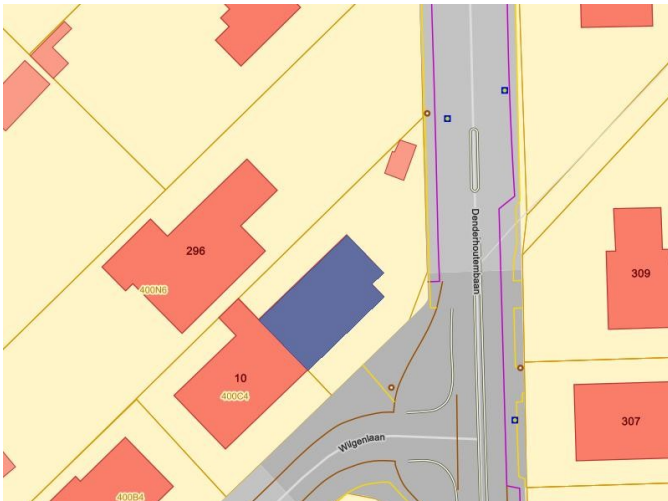
## Zone 1: Hoofdgebouw

Tijdens de inspectie vastgesteld:

- 2 Asbestmaterialen**
- 0 Beperkingen**
- 0 Uitsluitingen**
- 0 Roerende goederen**
- 0 Puin, steenslag, (water)bodem**
- 1 Adviezen**
- 3 Geen asbest**

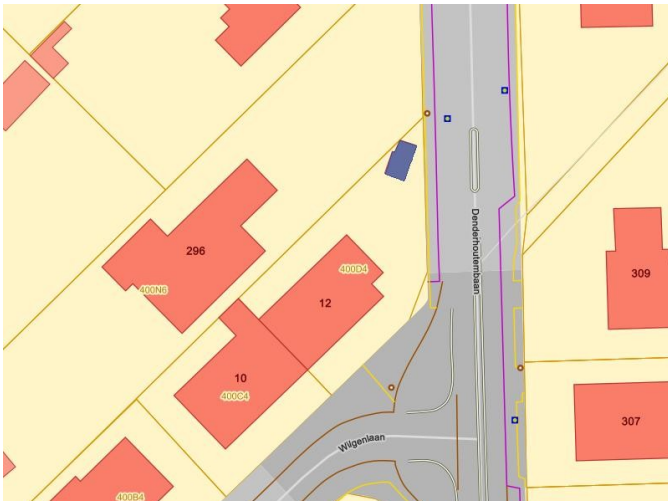
## Zone 2: Tuinhuis

Tijdens de inspectie vastgesteld:

- 0 Asbestmaterialen
- 0 Beperkingen
- 0 Uitsluitingen
- 0 Roerende goederen
- 0 Puin, steenslag, (water)bodem
- 0 Adviezen
- 0 Geen asbest
