Asbestinventarisatetest

Sint-Jansstraat 1, 1731 Asse

Attestnummer : 20230716-000135.000

Uitgegeven op : 16.07.2023

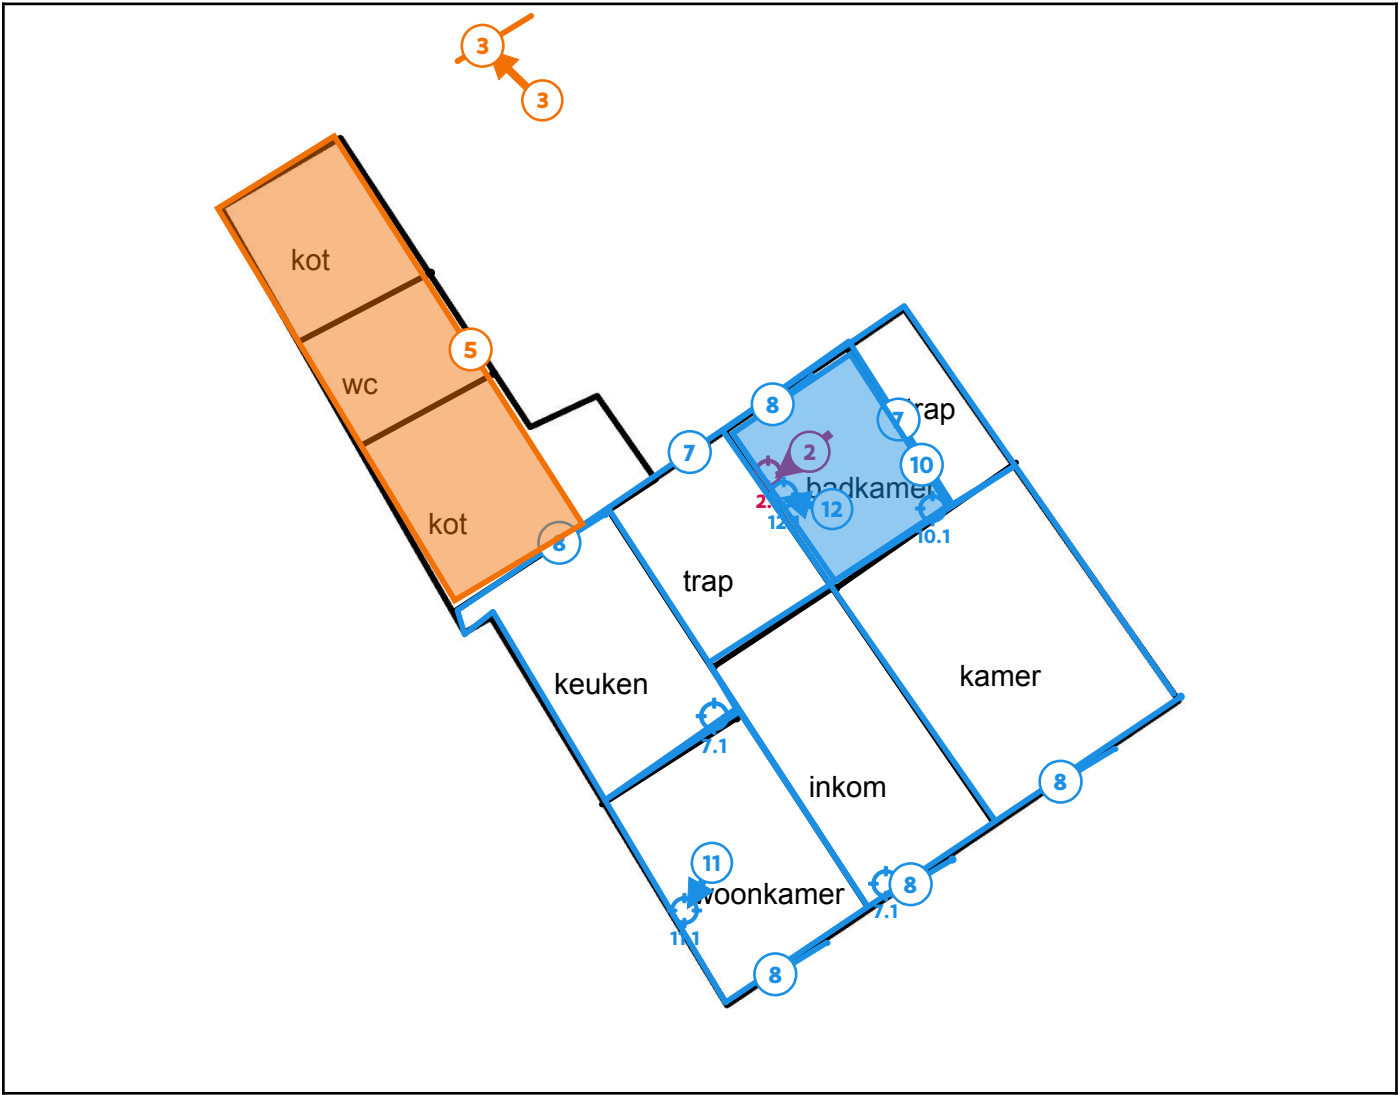
Plan 1.1: Gelijkvloers

Beschrijving	Type	Actie
2. Plaat badkamer	Asbestmateriaal	Dringend verwijderen
2.1 Code: MM1	Puntmonster	-
3. golfplaat in tuin	Asbestmateriaal	Verwijderen
5. beplating afdek aanbouw	Asbestmateriaal	Verwijderen
7. Pleister muur	Geen asbest	-
7.1 Code: MM3	Mengmonster	-

8. Kit ramen	Geen asbest	-
10. Zeil badkamer	Geen asbest	-
10.1 Code: MM5	Puntmonster	-
11. Kachelkoord woonkamer	Geen asbest	-
11.1 Code: MM2	Puntmonster	-
12. Koord kachel badkamer	Geen asbest	-
12.1 Code: MM4	Puntmonster	-

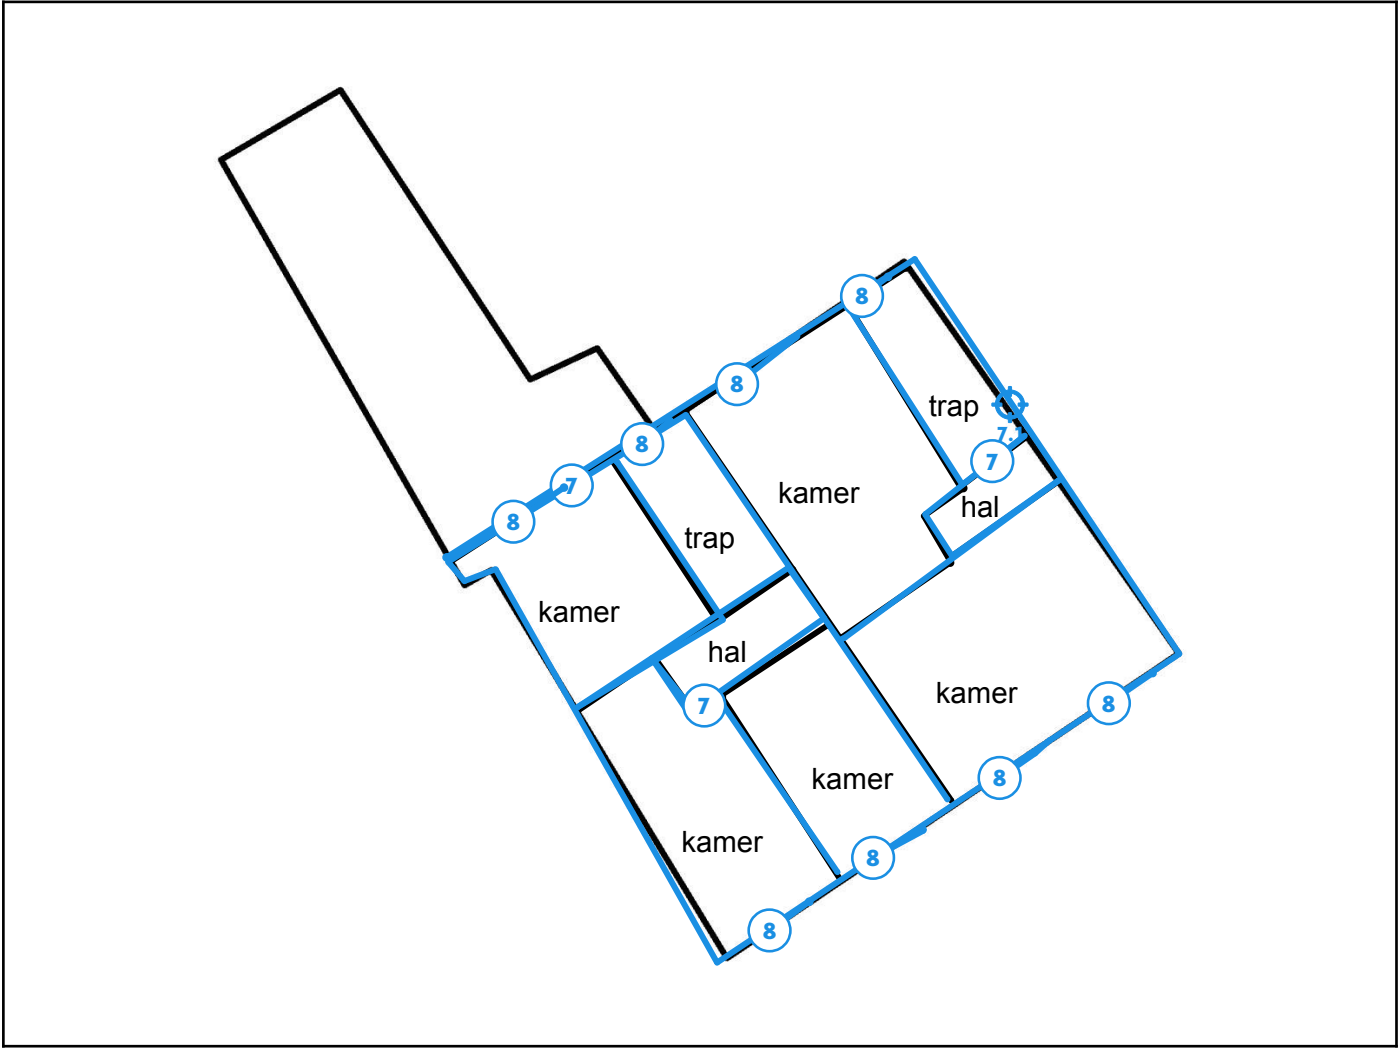
Plan 1.2: Eerste verdieping

Beschrijving	Type	Actie
7. Pleister muur	Geen asbest	-
7.1 Code: MM3	Mengmonster	-
8. Kit ramen	Geen asbest	-

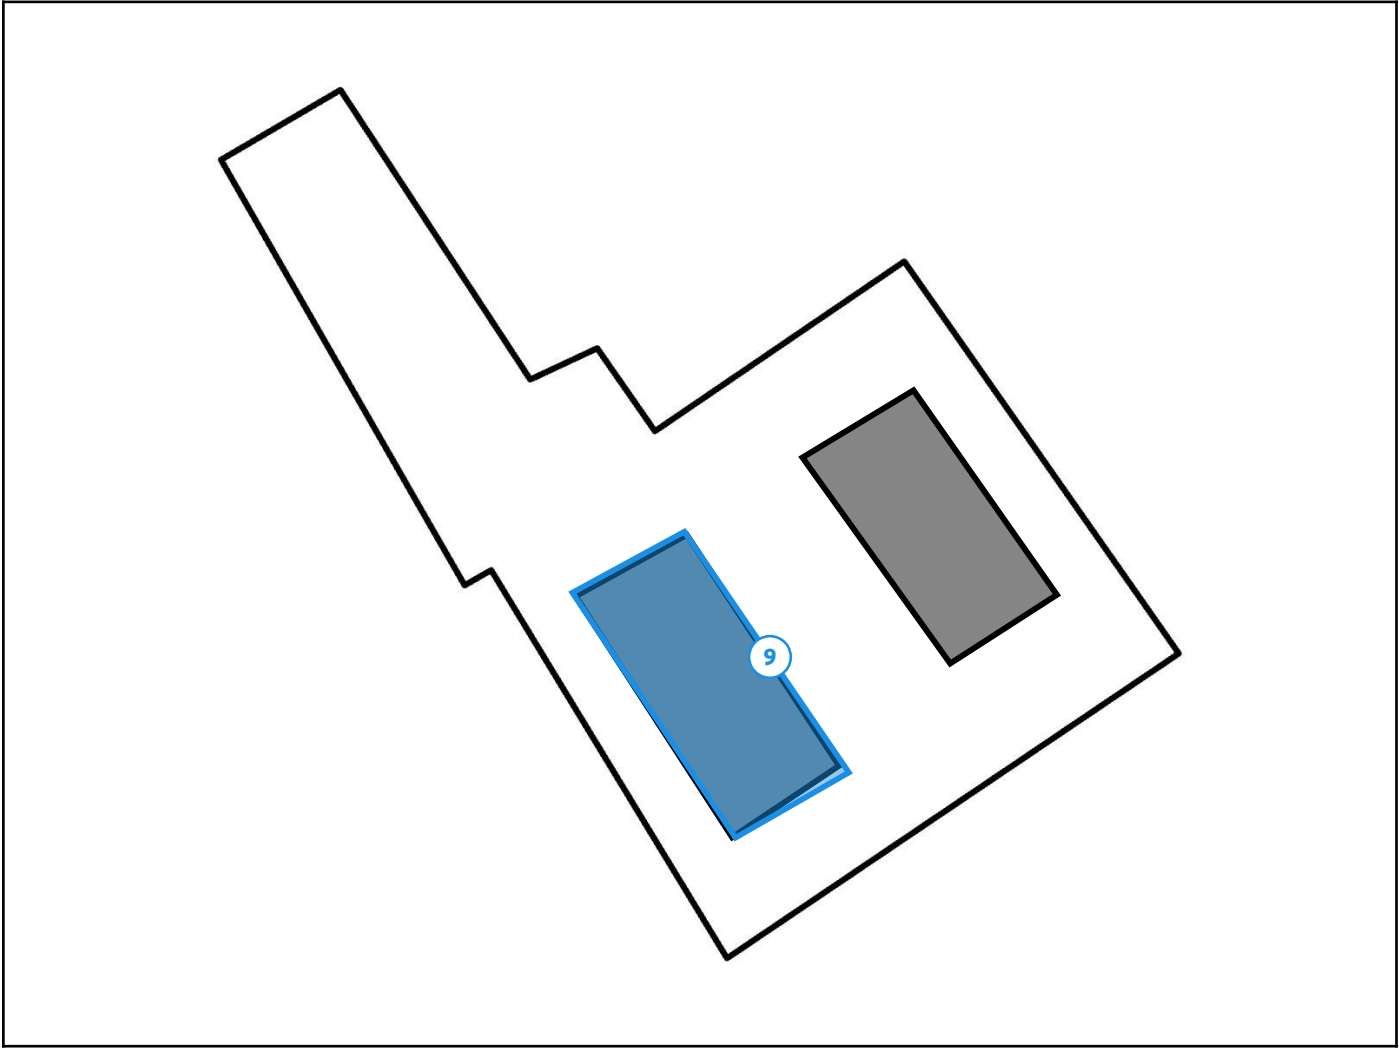
Plan 1.3: Zolder

Beschrijving	Type	Actie
9. Zeil zolder	Geen asbest	-

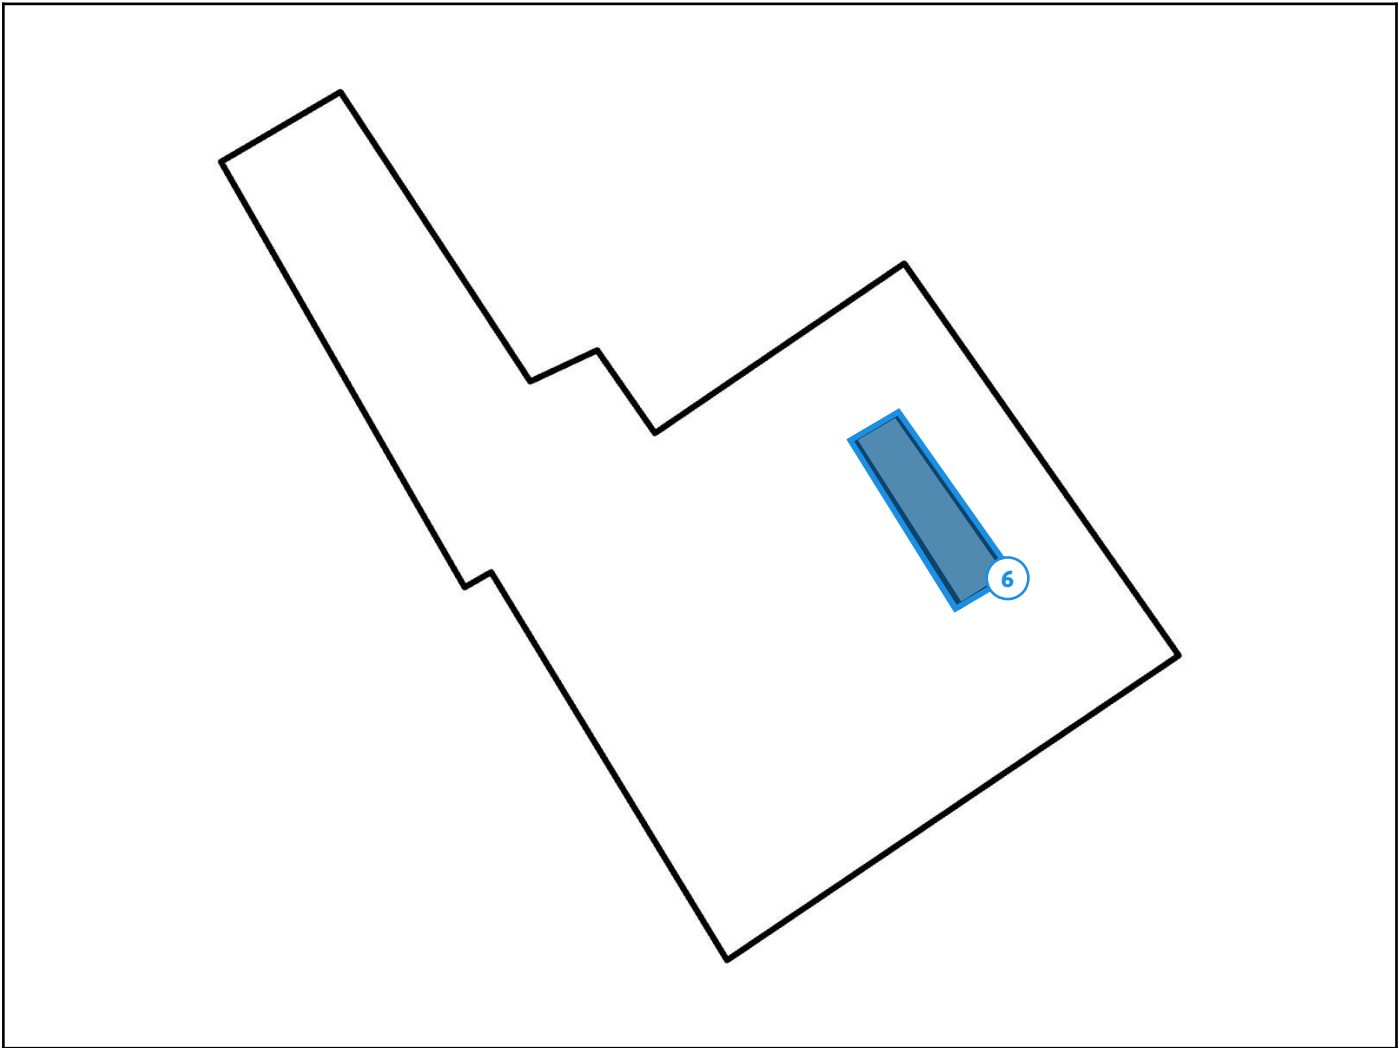
Plan 1.4: Kruipzolder

Beschrijving	Type	Actie
6. Zeil hoge zolder	Geen asbest	-

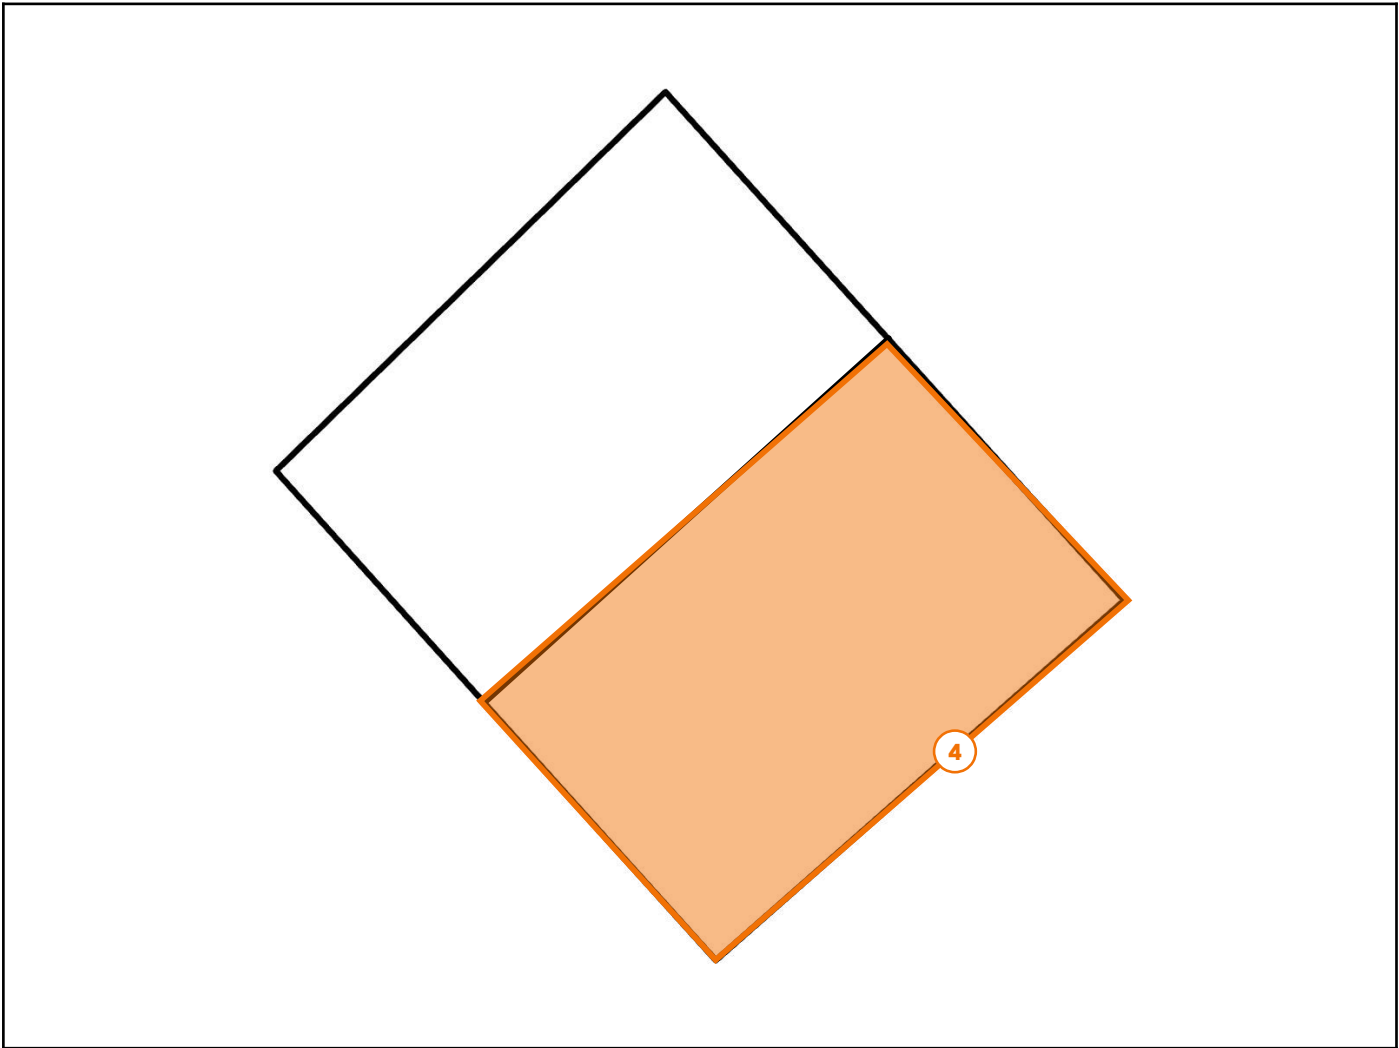
Plan 2.1: Garages

Beschrijving	Type	Actie
4. Zeil garage	Asbestmateriaal	Verwijderen

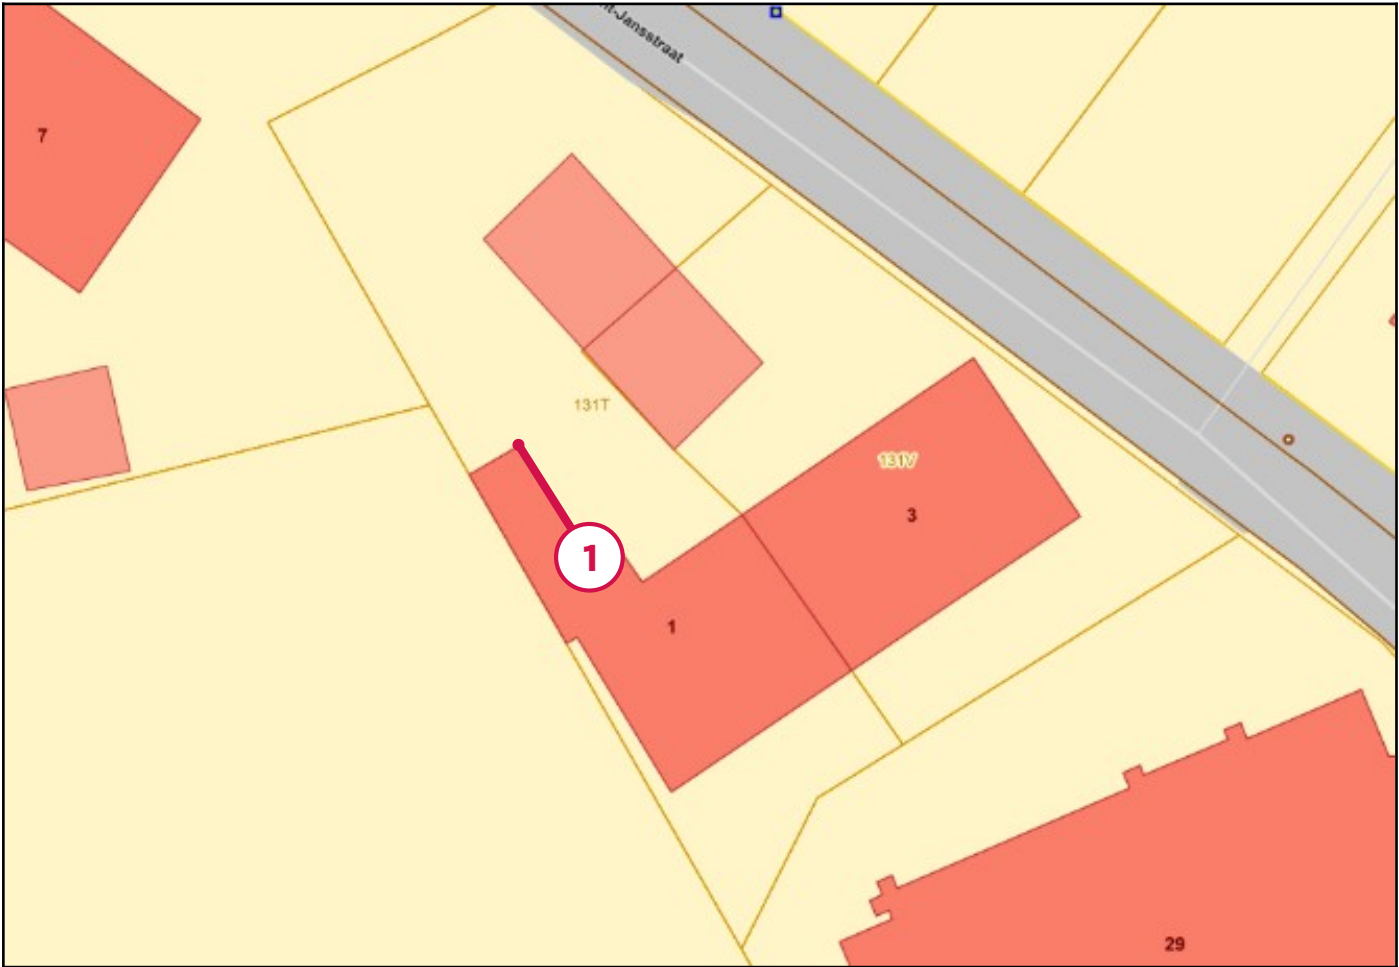
Plan 3.1: Vaststellingen buiten de constructies

Beschrijving	Type	Actie
1. slib in dakgoot aanbouw	Asbestmateriaal	Dringend verwijderen

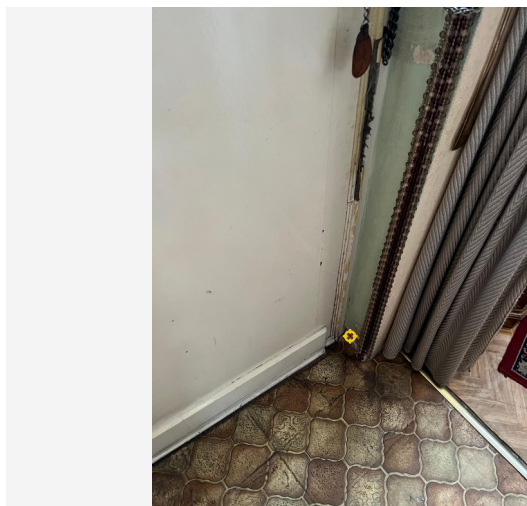
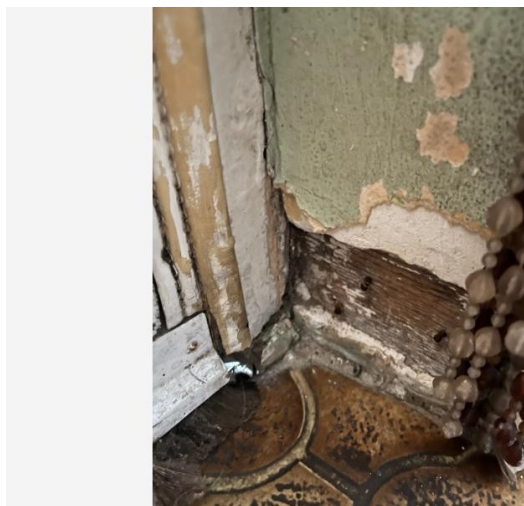
Beschrijving	Zeil hoge zolder
Omgeving	Binnen
Primaire drager	Vloer
Bindmiddel van materiaal	Karton - papier - viltachtig

Gebondenheid op basis van bindmiddel	Niet-hechtgebonden
Hoeveelheid (oppervlakte - aantal)	<ul style="list-style-type: none"> • 8,00 m² - 1 stuk
Totale oppervlakte	8,00 m ²
Identificatiemethode	Vaststelling met monstername
Destructieve handeling voor identificatie	Nee

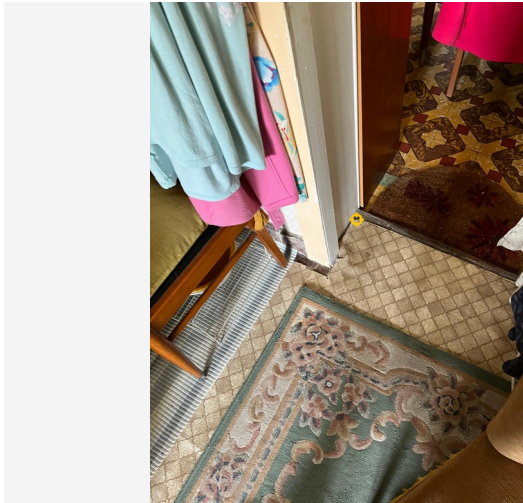
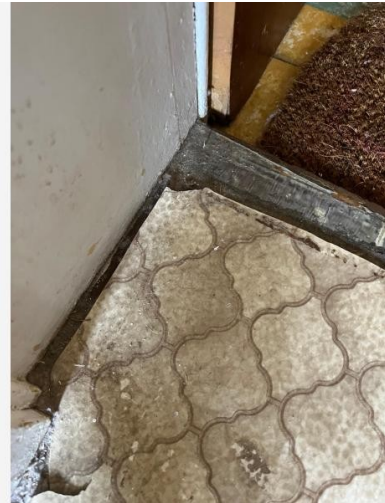
Beschrijving	Zeil zolder
Omgeving	Binnen
Primaire drager	Vloer
Bindmiddel van materiaal	Karton - papier - viltachtig

Gebondenheid op basis van bindmiddel	Niet-hechtgebonden
Hoeveelheid (oppervlakte - aantal)	<ul style="list-style-type: none"> • 12,00 m² - 1 stuk
Totale oppervlakte	12,00 m ²
Identificatiemethode	Vaststelling met monstername
Destructieve handeling voor identificatie	Nee
