# Asbestinventarisatetest

Kruiwagenstraat 45, 9500 Geraardsbergen

Attestnummer : **20231023-000023.000**

Uitgegeven op : **23.10.2023**

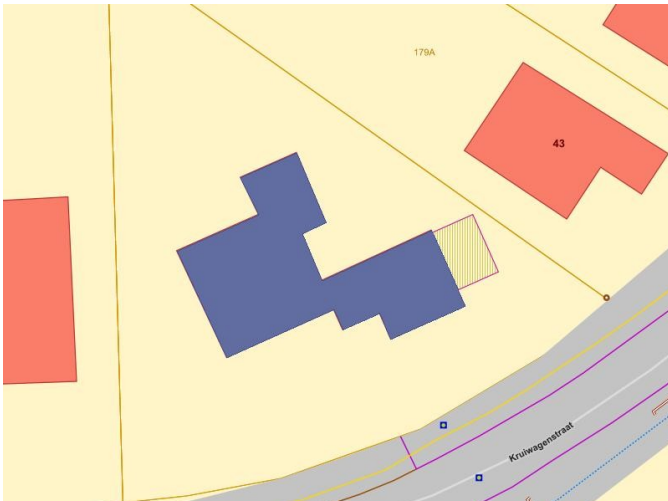
## Zone 1: Hoofdgebouw

- 0 Asbestmaterialen
- 0 Beperkingen
- 0 Uitsluitingen
- 0 Roerende goederen
- 0 Puin, steenslag, (water)bodem
- 0 Adviezen
- 3 Geen asbest**

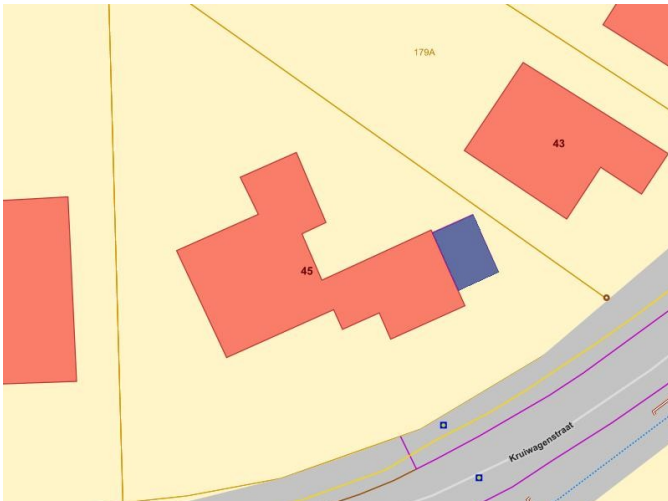
## Zone 2: Afdak

- 0 Asbestmaterialen
- 0 Beperkingen
- 0 Uitsluitingen
- 0 Roerende goederen
- 0 Puin, steenslag, (water)bodem
- 0 Adviezen
- 0 Geen asbest
