# Asbestinventarisatetest

Louis Thibautstraat 35, 1500 Halle

Attestnummer : 20240403-000281.000

Uitgegeven op : 03.04.2024

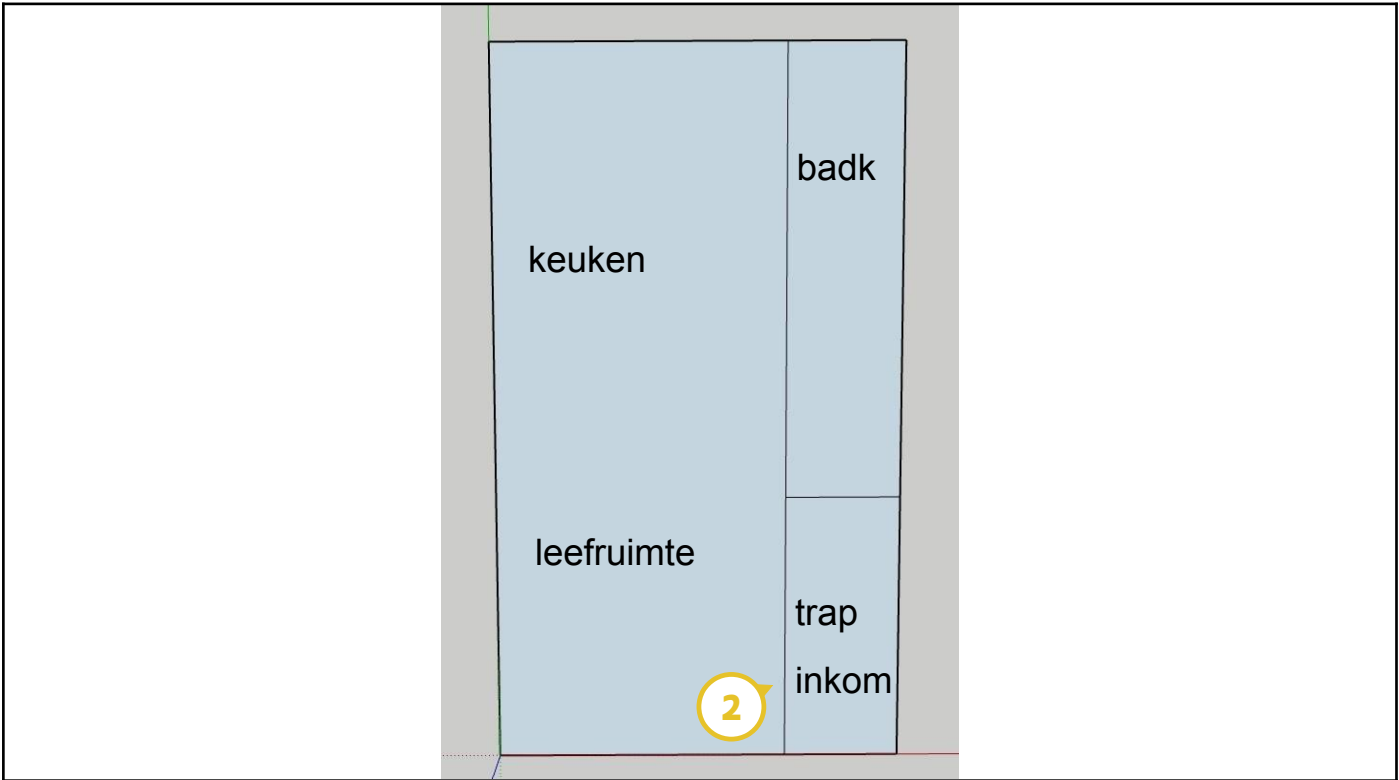
# Plan 1.1: kelderverdieping

| Beschrijving | Type | Actie |
|---|---|---|
| 2. elektrische infrastructuur bakeliet | Asbestmateriaal | Zorgvuldig beheren |
