# Asbestinventarisatetest

Kanariestraat 3, 1731 Asse

Attestnummer : 20230223-000061.000

Uitgegeven op : 23.02.2023

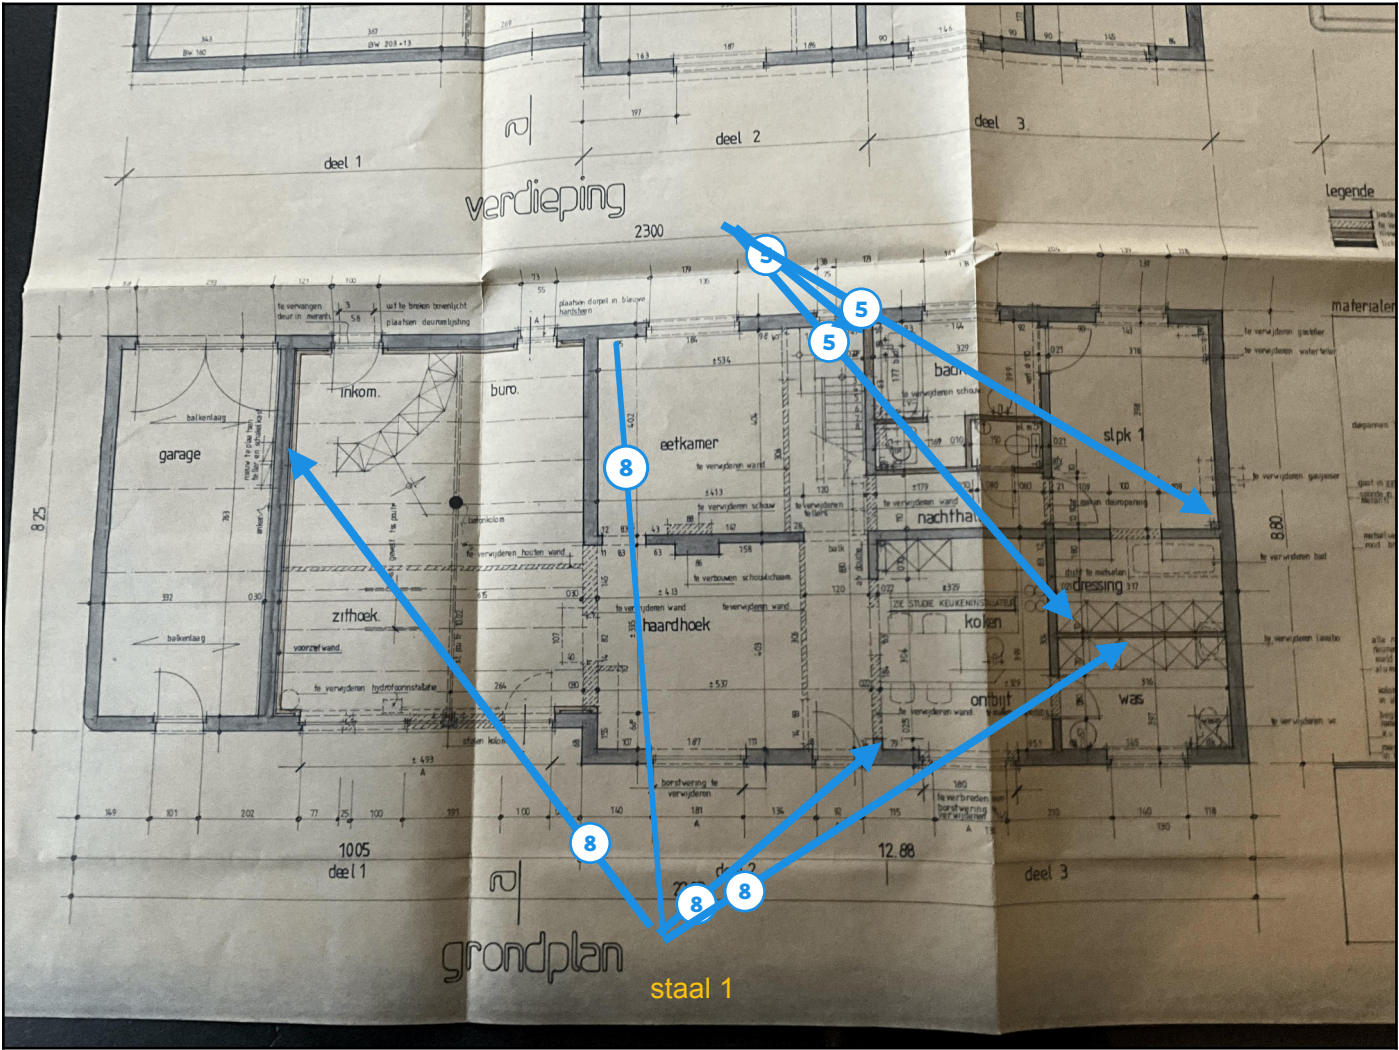
# Plan 1.1: gelijkvloers

| Beschrijving | Type | Actie |
|---|---|---|
| 5. pleister plafonds gelijkvloers | Geen asbest | - |
| 8. pleister muren gelijkvloers | Geen asbest | - |

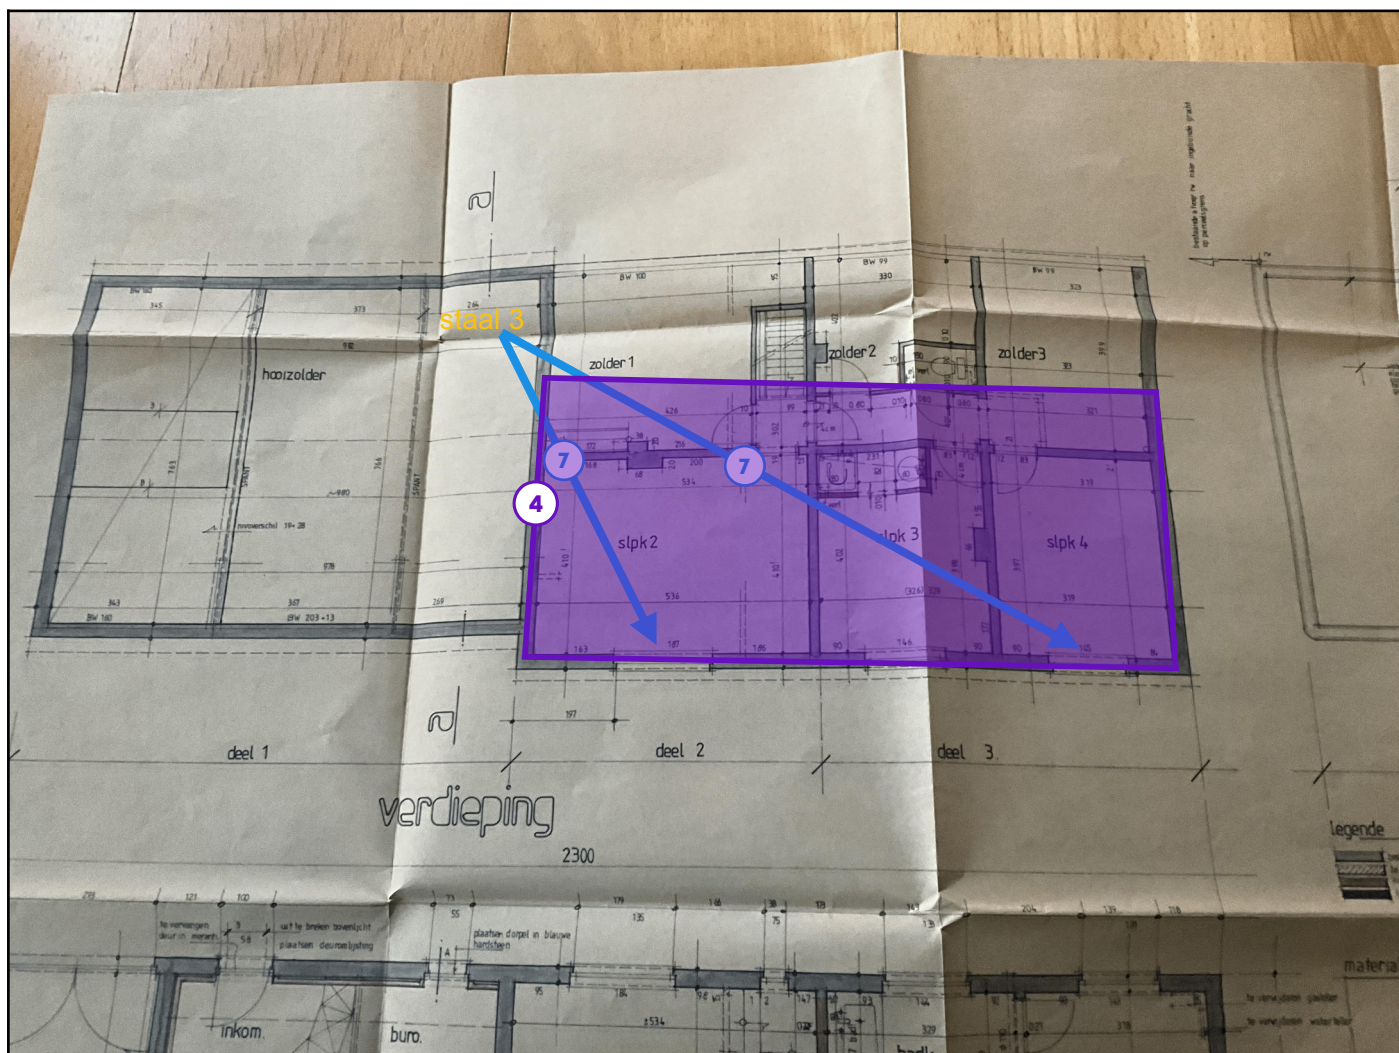
## Plan 1.2: 1° verdiep

| Beschrijving | Type | Actie |
|---|---|---|
| 4. plafonds 1°verdiep | Advies | - |
| 7. pleister muren 1°verdiep | Geen asbest | - |

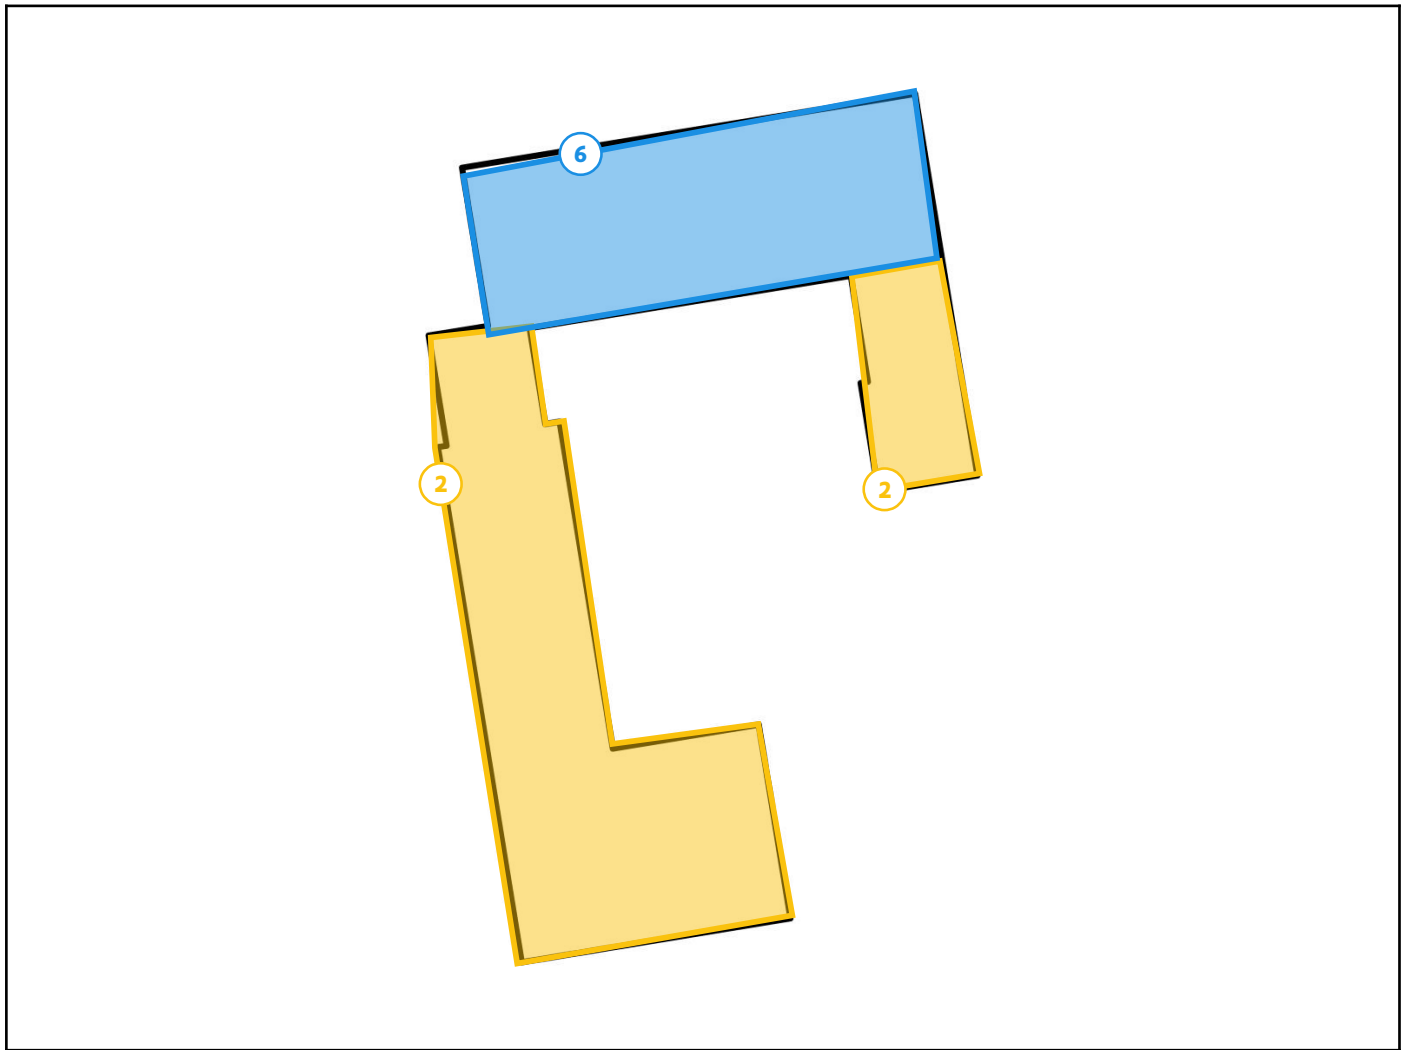
## Plan 1.3: garage/welness

| Beschrijving | Type | Actie |
|---|---|---|
| 2. garage/welness/berging/open keuken | Uitsluiting | - |
| 6. onderdak | Geen asbest | - |

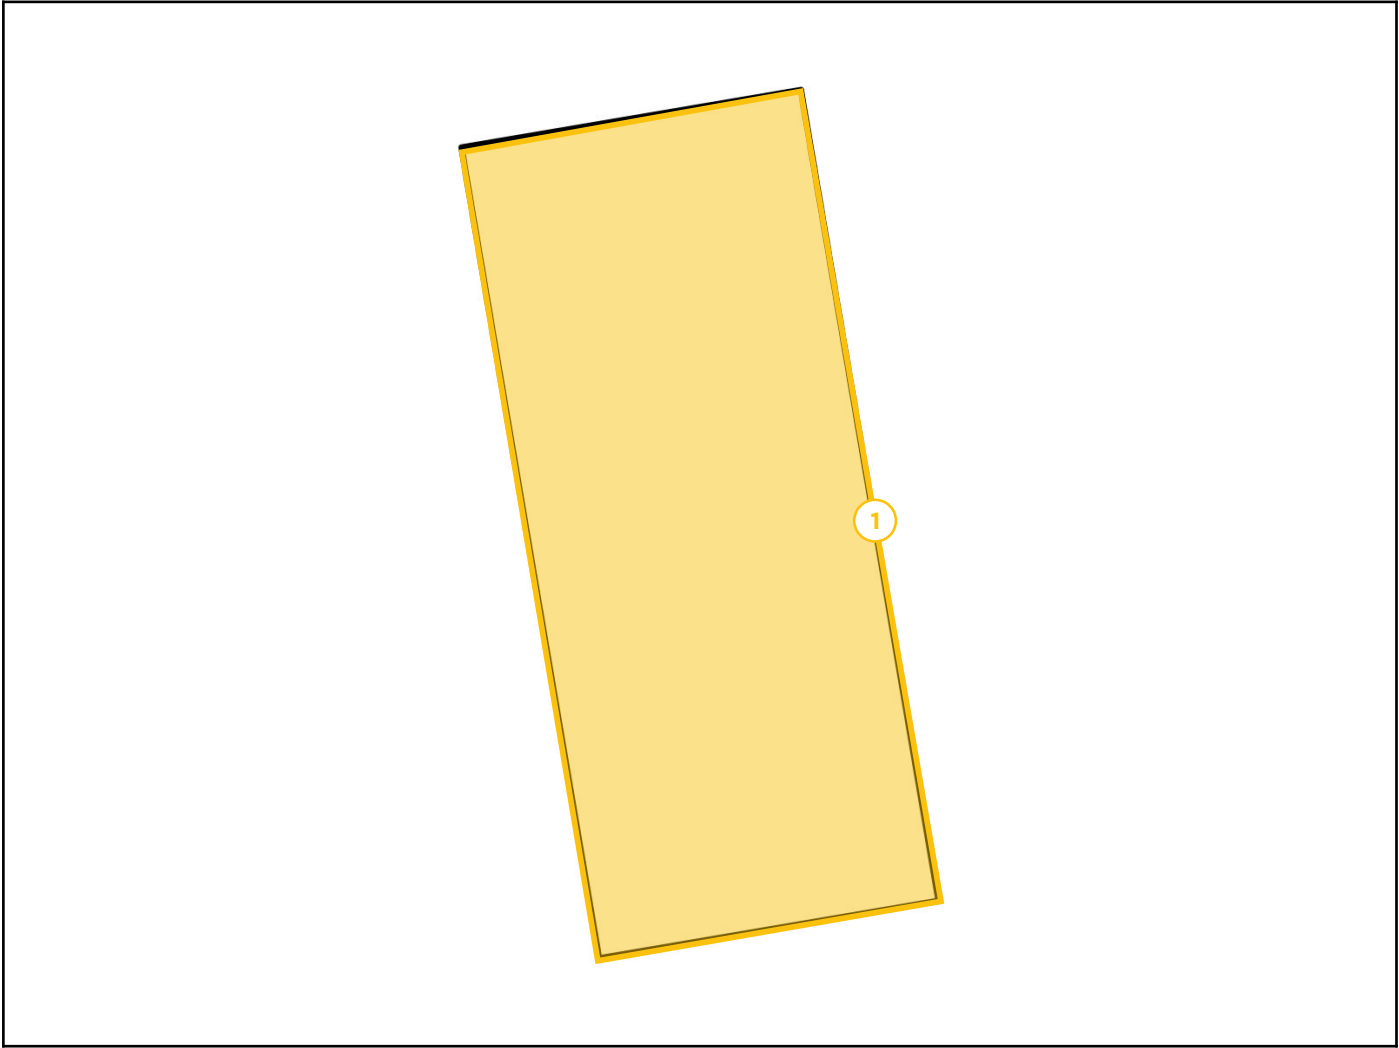
# Plan 2.1: Bijgebouw plan

| Beschrijving | Type | Actie |
|---|---|---|
| 1. Paardestallen | Uitsluiting | - |
