# Asbestinventarisatetest

Kruisstraat 16, 3061 Bertem

Attestnummer : 20240410-000288.000

Uitgegeven op : 10.04.2024

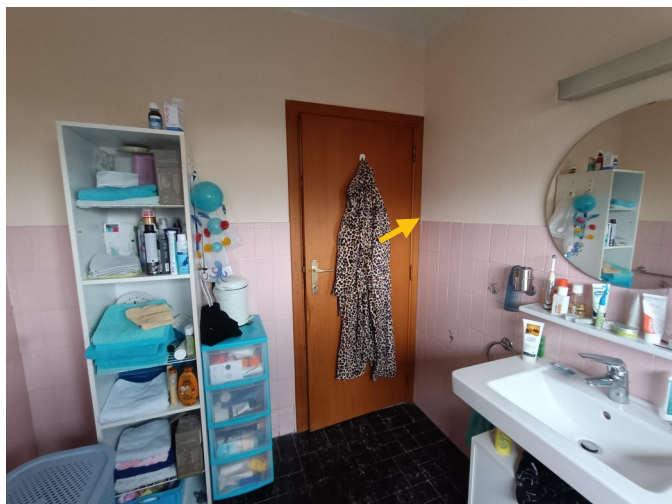
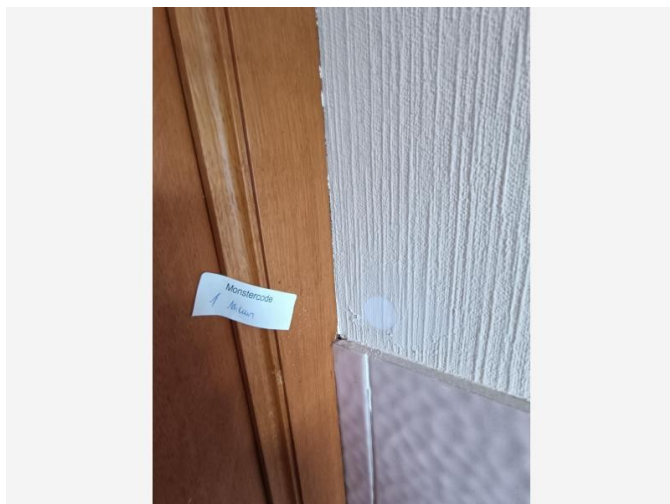
| Opmerking | <p>Volgens het inspectieprotocol is een monstername van het pleisterwerk verplicht om dit te identificeren als niet-asbesthoudend.</p> <p>Locatie staalnames: individuele ruimte: berging / natte ruimte: badkamer / stookplaats: is niet bepleisterd / traphal: naar kelder</p> <p>De vermelde oppervlaktes en volumes betreffen een beredeneerde schatting. Er worden geen rechten verleend aan deze oppervlaktes/volumes. De dikte is een schatting die voorkomt uit de monsterplaatsen en is daarom niet altijd representatief.</p> |
