# Asbestinventarisatetest

Stierstraat 4, 9402 Ninove

Attestnummer : 20240213-000389.000

Uitgegeven op : 13.02.2024

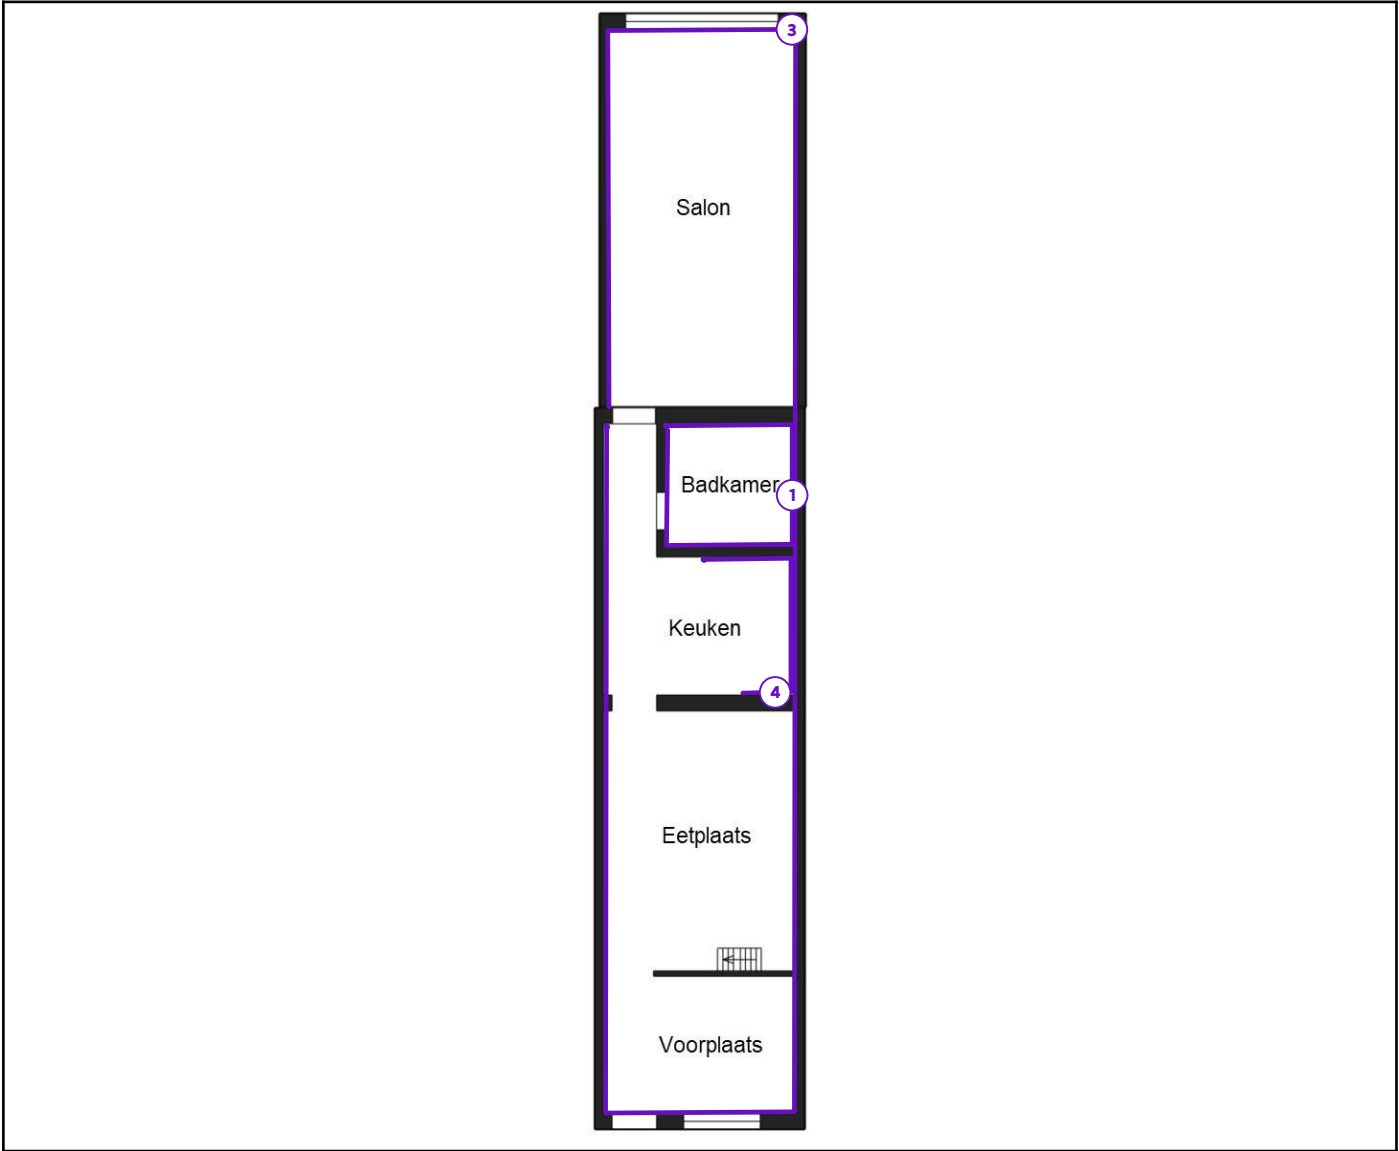
# Plan 1.1: Gelijkvloers

| Beschrijving | Type | Actie |
|---|---|---|
| 1. Tegelwerken wand badkamer | Advies | - |
| 3. Pleisterwerken gelijkvloers | Advies | - |
| 4. Tegelwerken wand keuken | Advies | - |

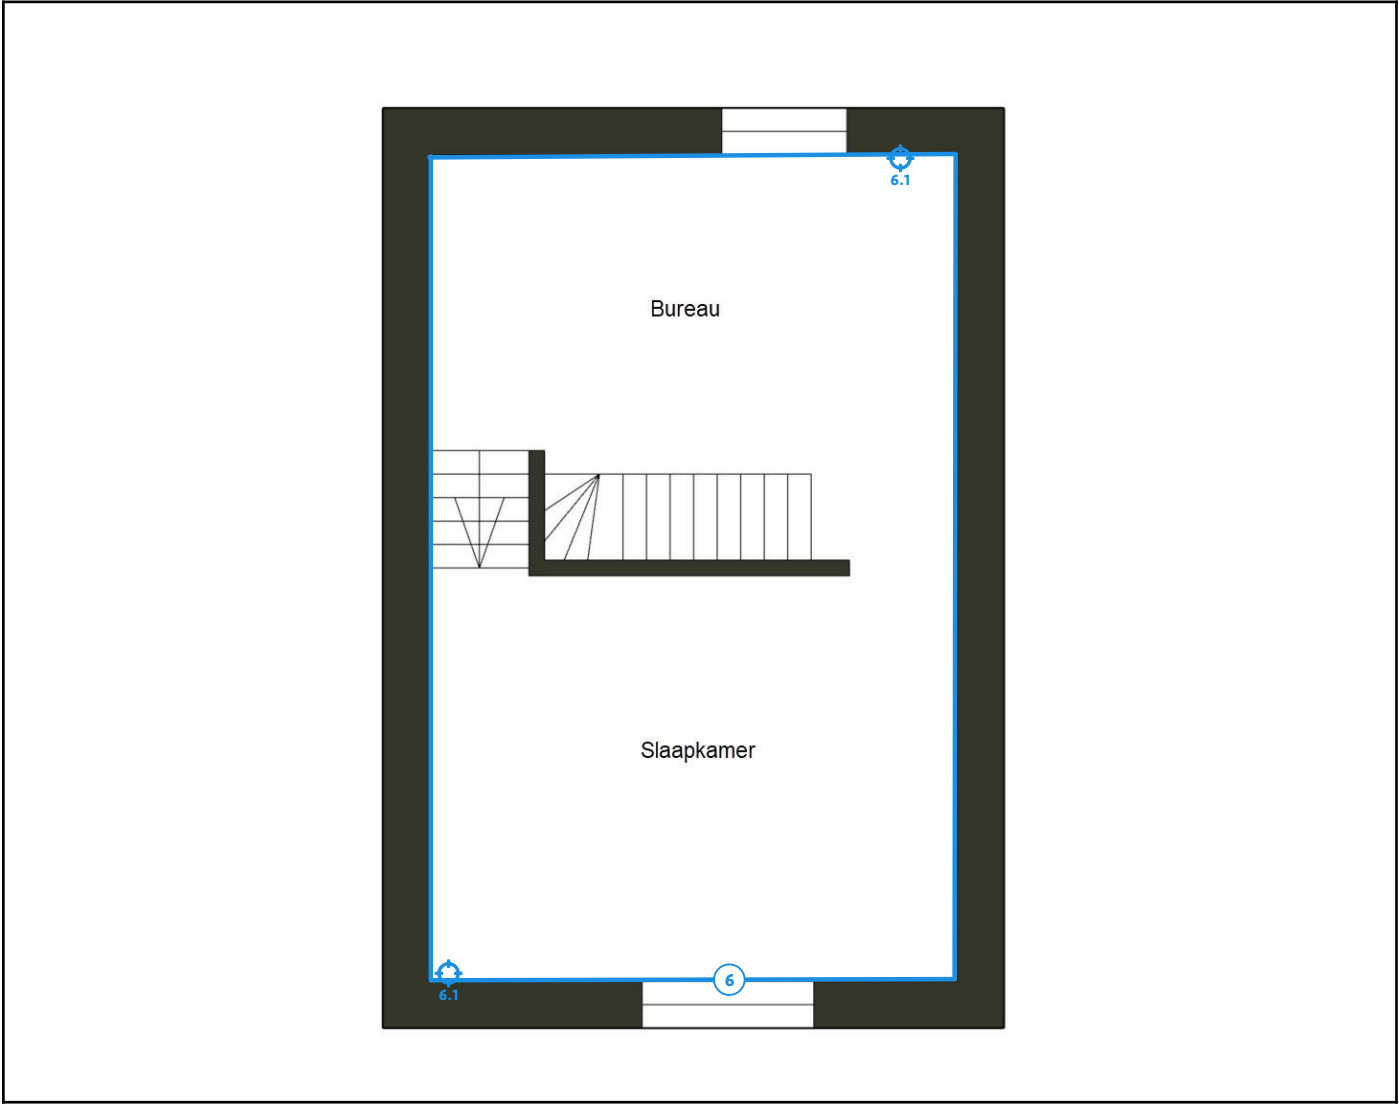
## Plan 1.2: Verdieping 1

| Beschrijving | Type | Actie |
|---|---|---|
| 6. Pleisterwerken verdieping | Geen asbest | - |
| 6.1 Code: 20231222 001 | Mengmonster | - |

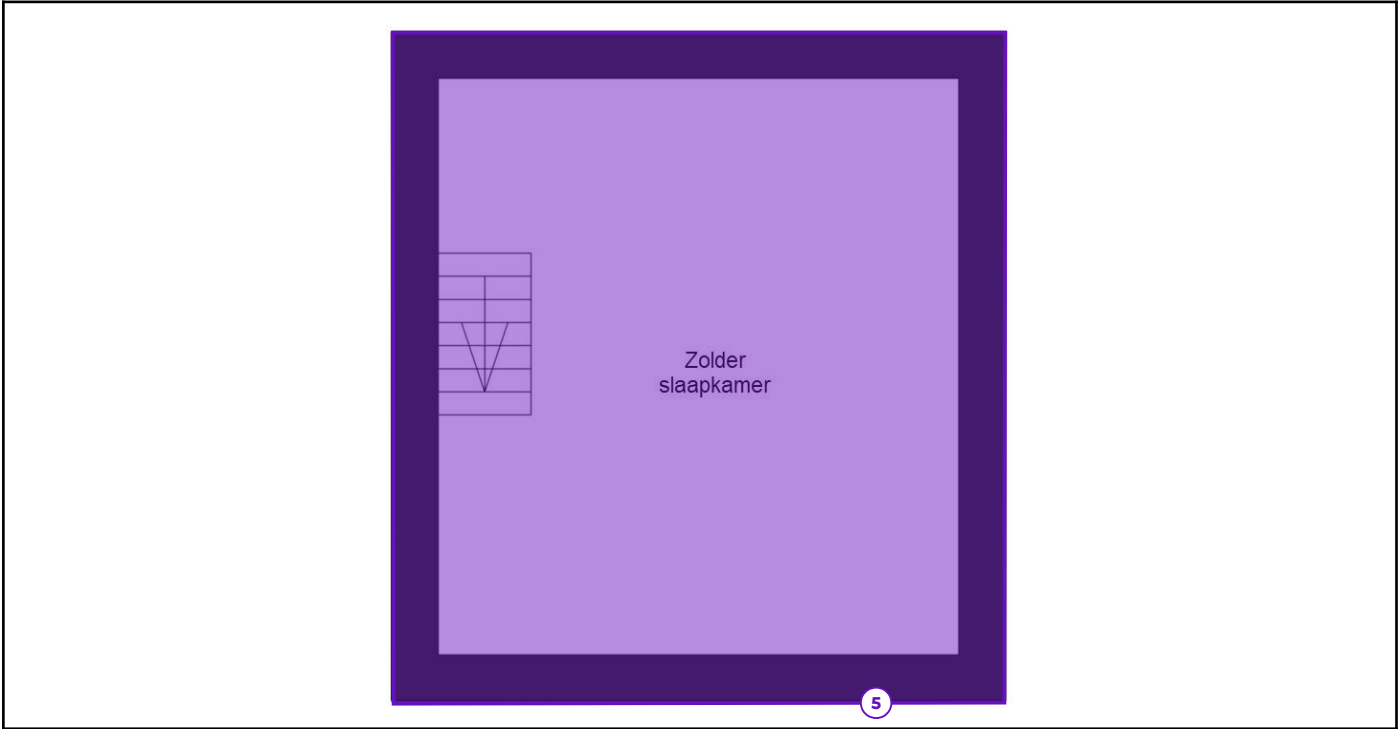
# Plan 1.3: Zolder

| Beschrijving | Type | Actie |
|---|---|---|
| 5. Onderdak woning | Advies | - |

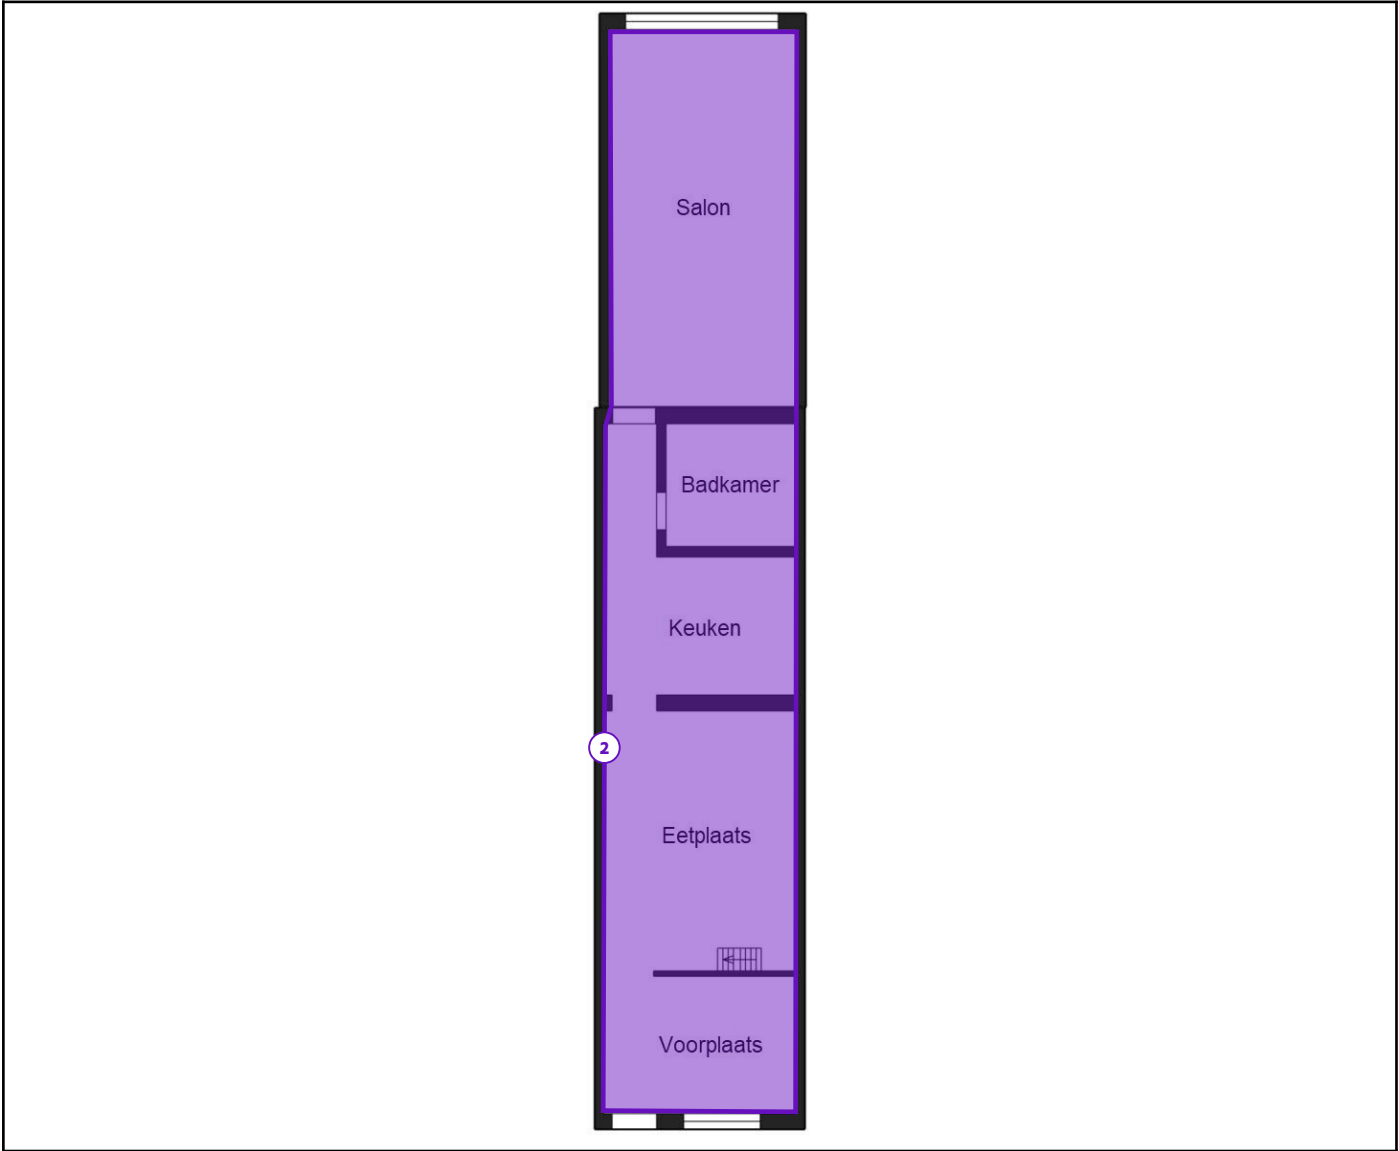
# Plan 1.4: Gelijkvloers

| Beschrijving | Type | Actie |
|---|---|---|
| 2. Tegelwerken vloer gelijkvloers | Advies | - |

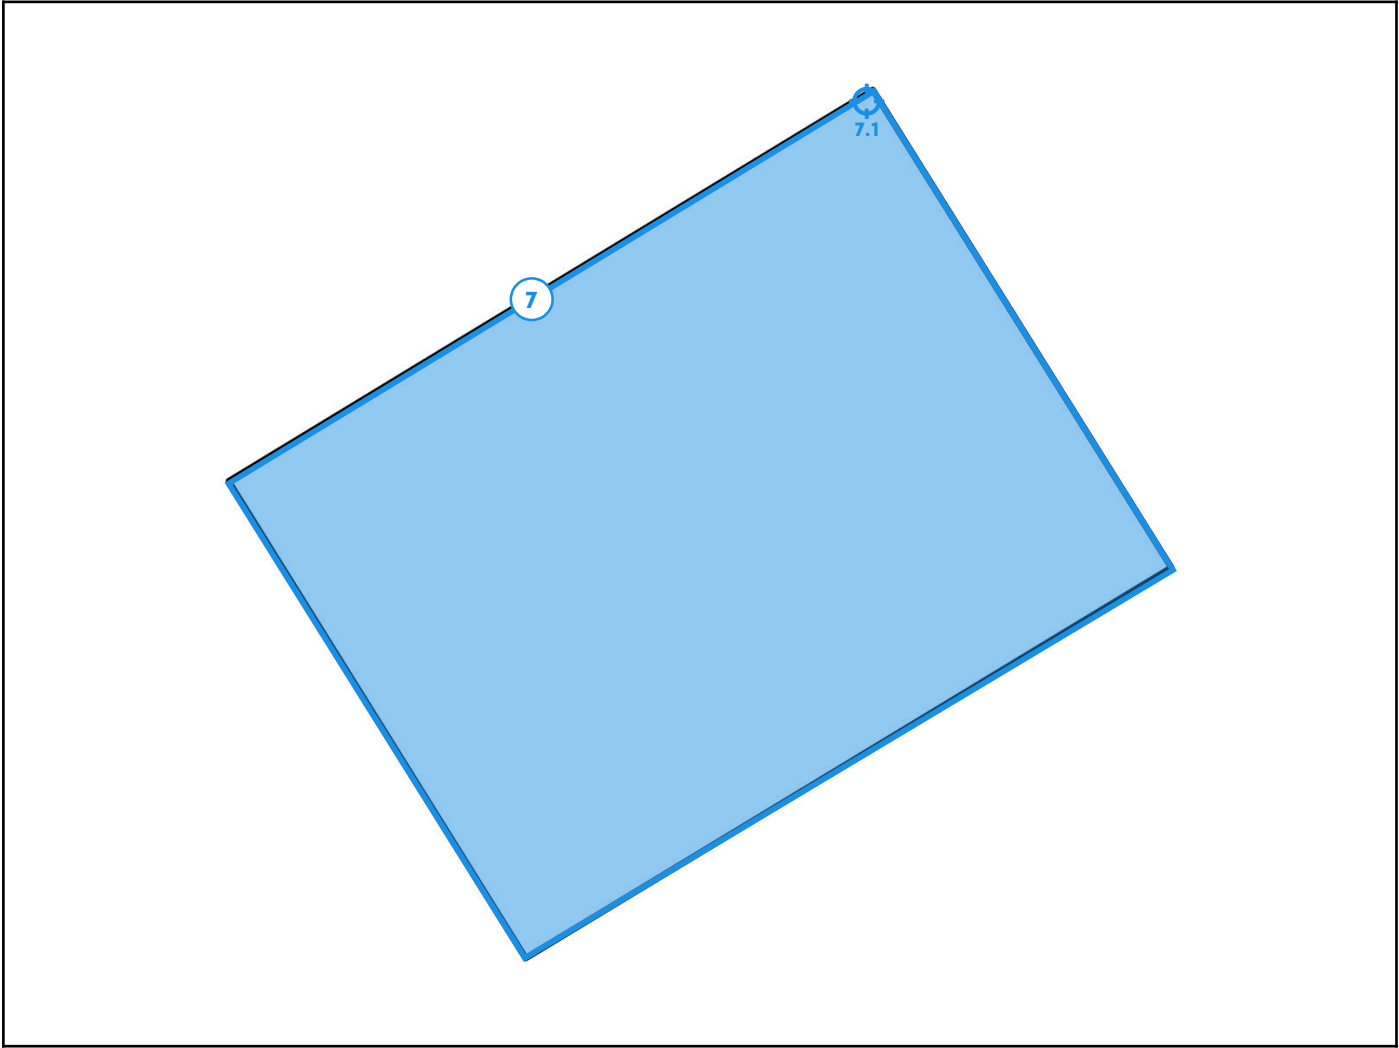
# Plan 2.1: Tuinhuis

| Beschrijving | Type | Actie |
|---|---|---|
| 7. Onderdak tuinhuis | Geen asbest | - |
| 7.1 Code: 20231222 002 | Puntmonster | - |
