# Asbestinventarisatetest

Ninoofsestraat 71, 9506 Geraardsbergen

Attestnummer : 20240210-000030.000

**Niet-asbestveilig**

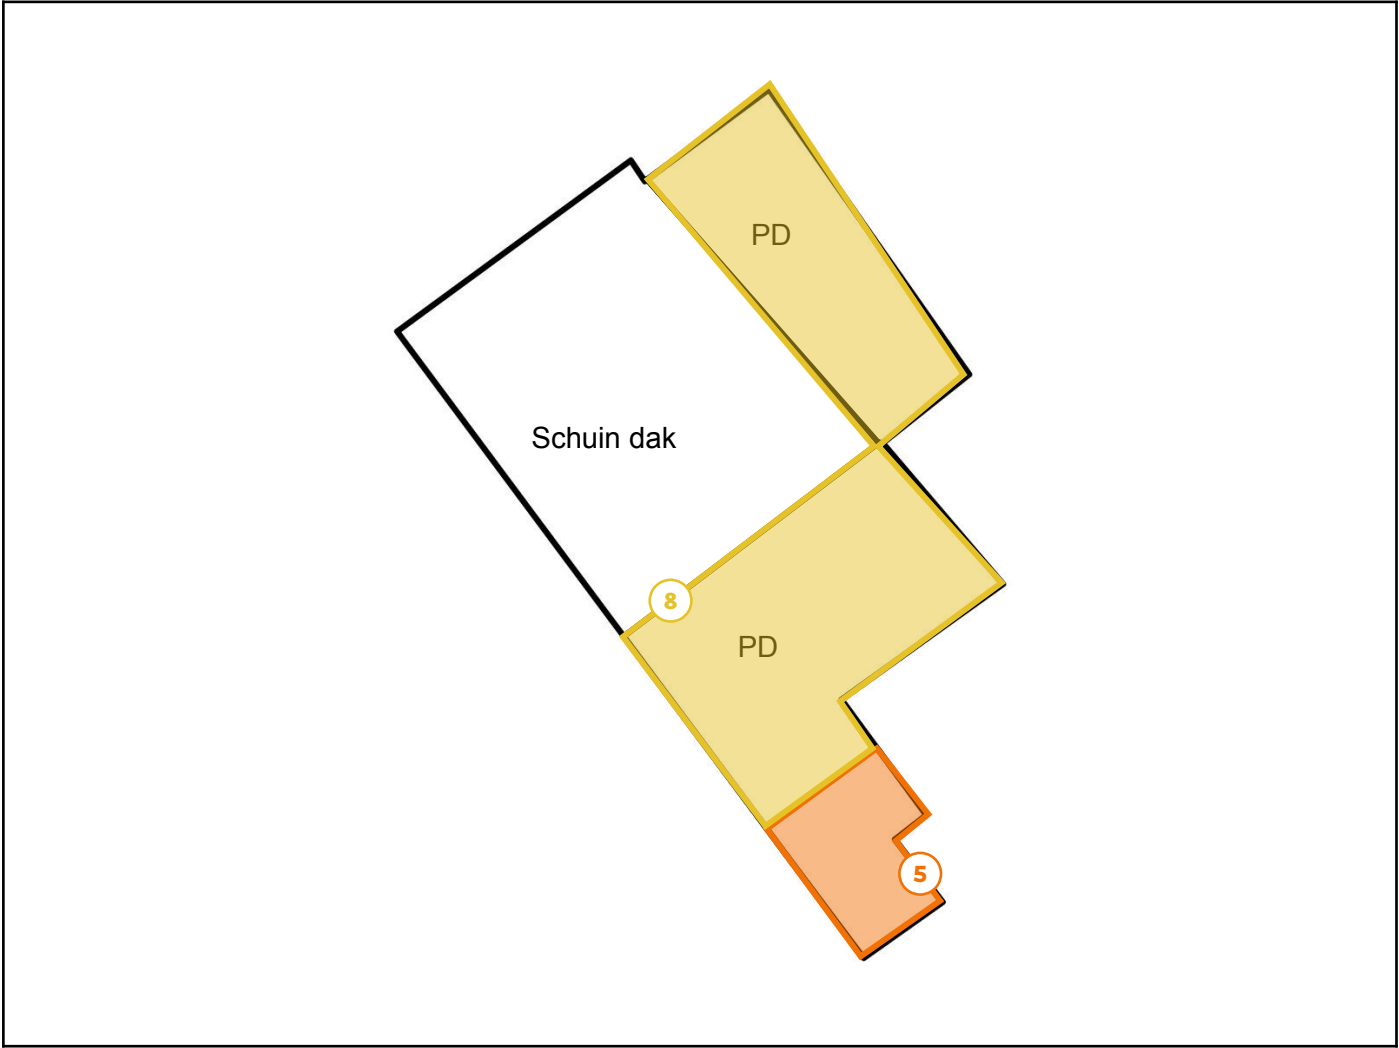
# Plan 1.5: Dakplan

| Beschrijving | Type | Actie |
|---|---|---|
| 8. Roofing | Asbestmateriaal | Zorgvuldig beheren |

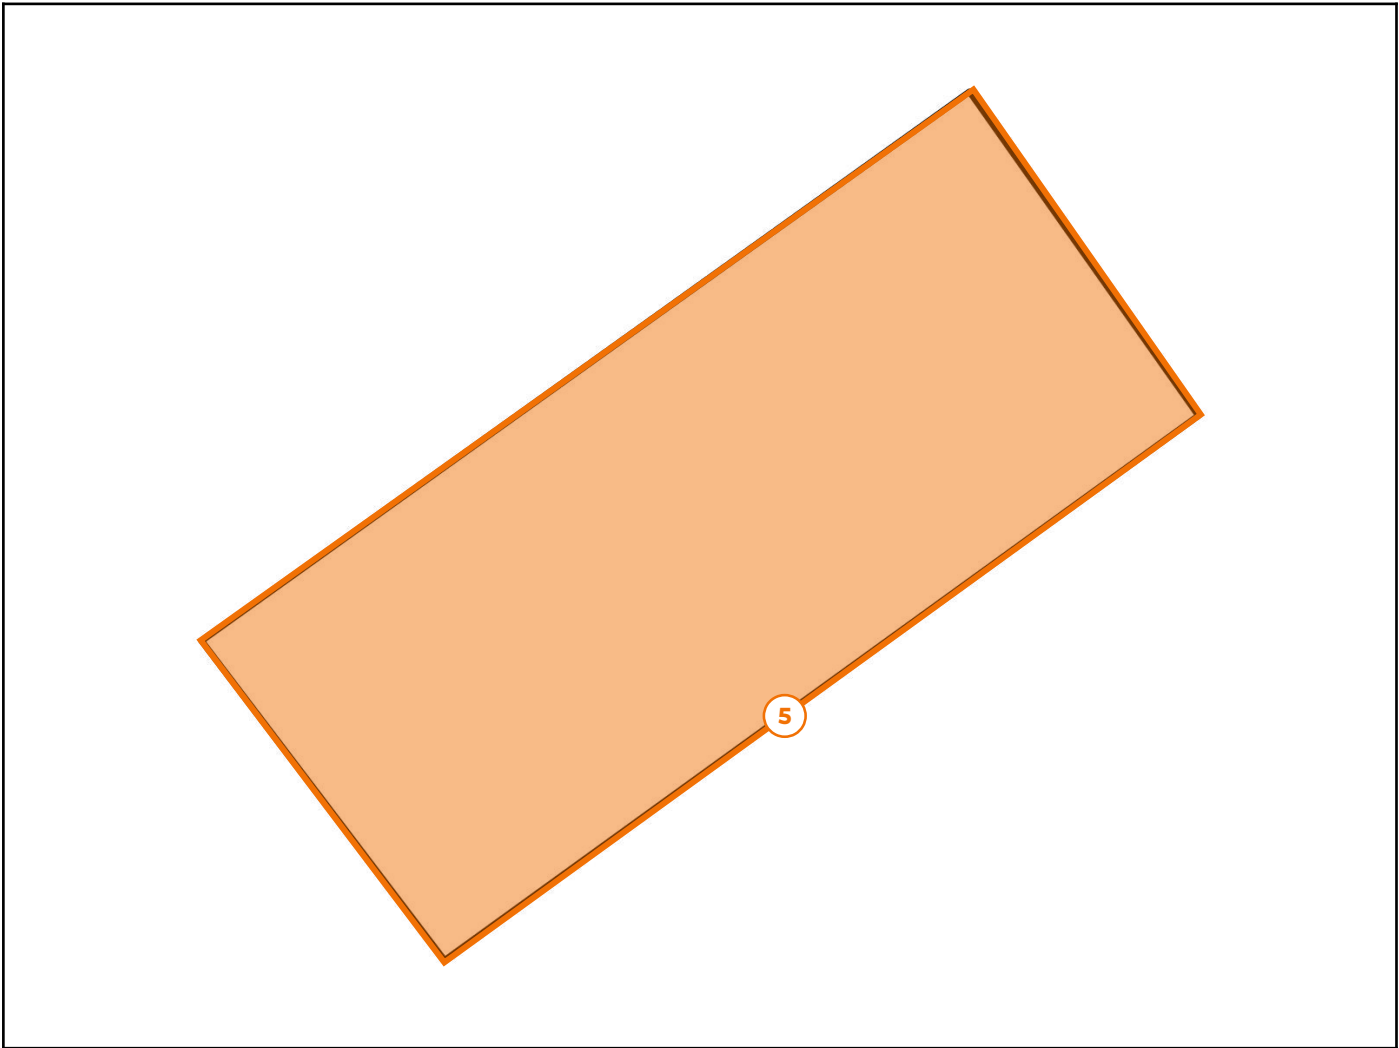
## Plan 2.1: Bijgebouw plan

| Beschrijving | Type | Actie |
|---|---|---|
| 5. Golfplaten | Asbestmateriaal | Verwijderen |
