# Asbestinventarisatetest

De Judestraat 114/1, 8300 Knokke-Heist

Attestnummer : **20240121-000024.000**

Uitgegeven op : **21.01.2024**

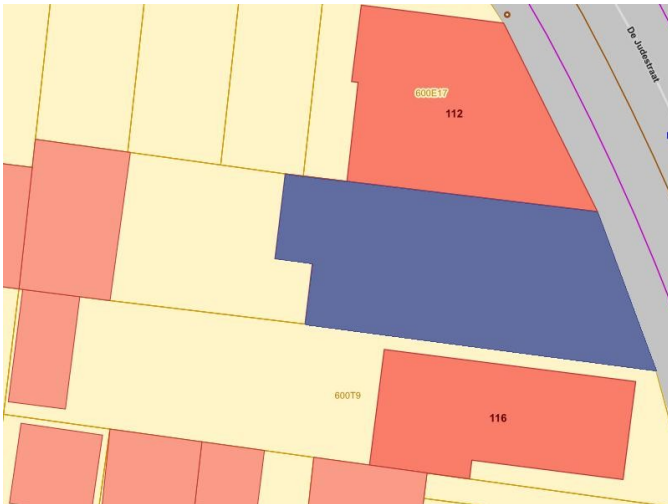
## Zone 1: Hoofdgebouw

- 0 Asbestmaterialen
- 0 Beperkingen
- 0 Uitsluitingen
- 0 Roerende goederen
- 0 Puin, steenslag, (water)bodem
- 0 Adviezen
- 3 Geen asbest**

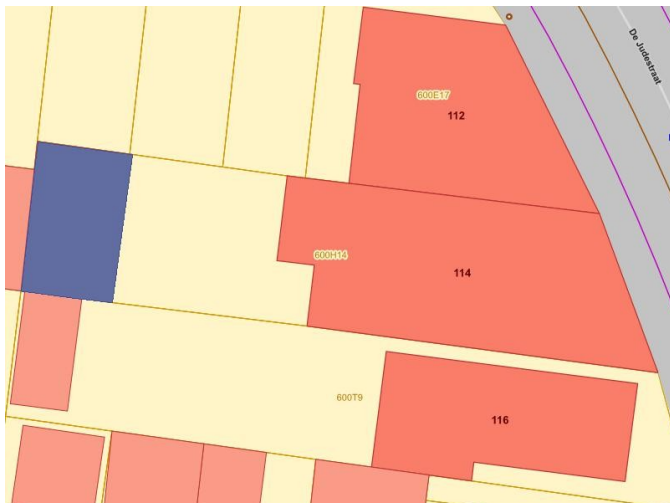
## Zone 2: Bijgebouw

- 0 Asbestmaterialen
- 0 Beperkingen
- 0 Uitsluitingen
- 0 Roerende goederen
- 0 Puin, steenslag, (water)bodem
- 0 Adviezen
- 1 **Geen asbest**
