# Asbestinventarisatetest

Krokuslaan 24, 1880 Kapelle-op-den-Bos

Attestnummer : 20231120-000076.001

**Niet-asbestveilig**

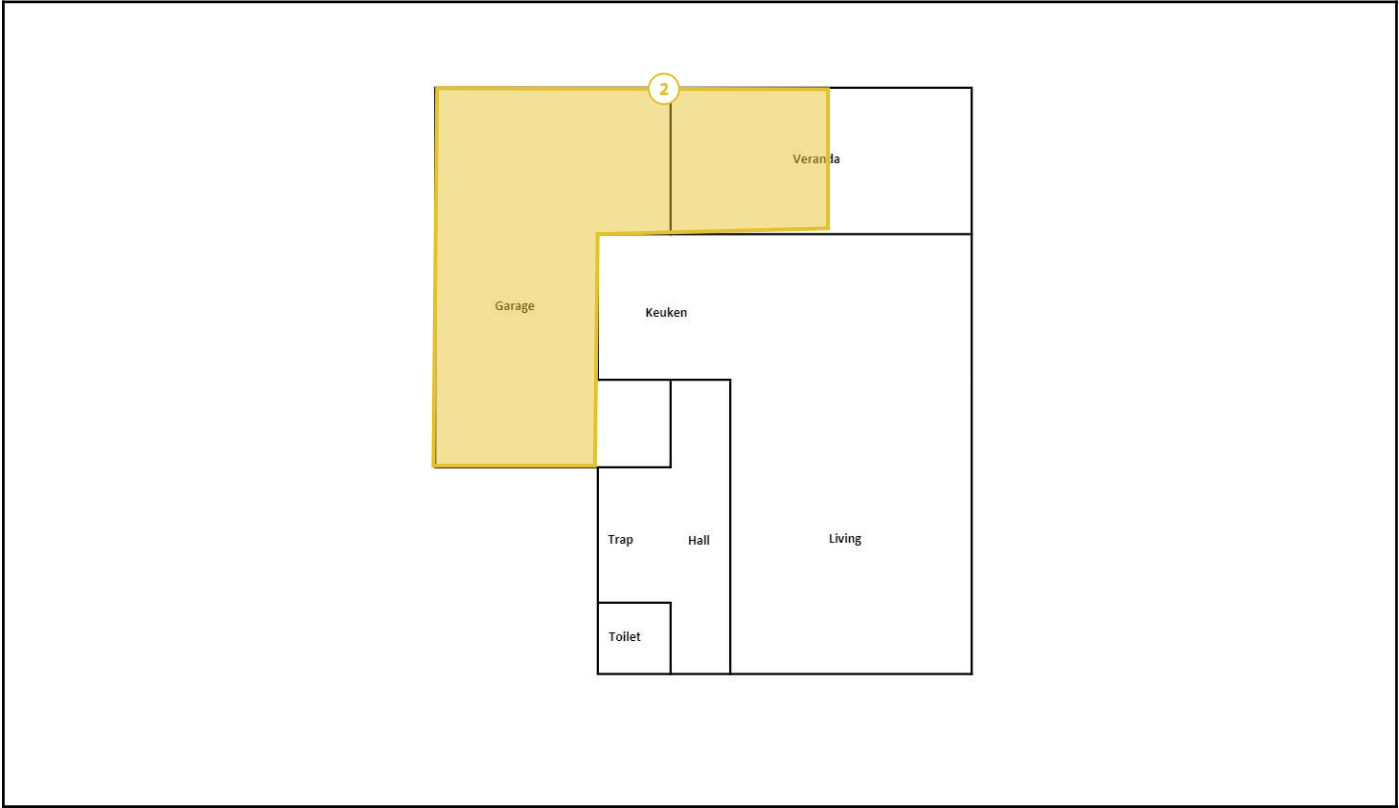
## Plan 1.5: Gelijkvloers - Roofing

| Beschrijving | Type | Actie |
|---|---|---|
| 2. Roofing | Asbestmateriaal | Zorgvuldig beheren |

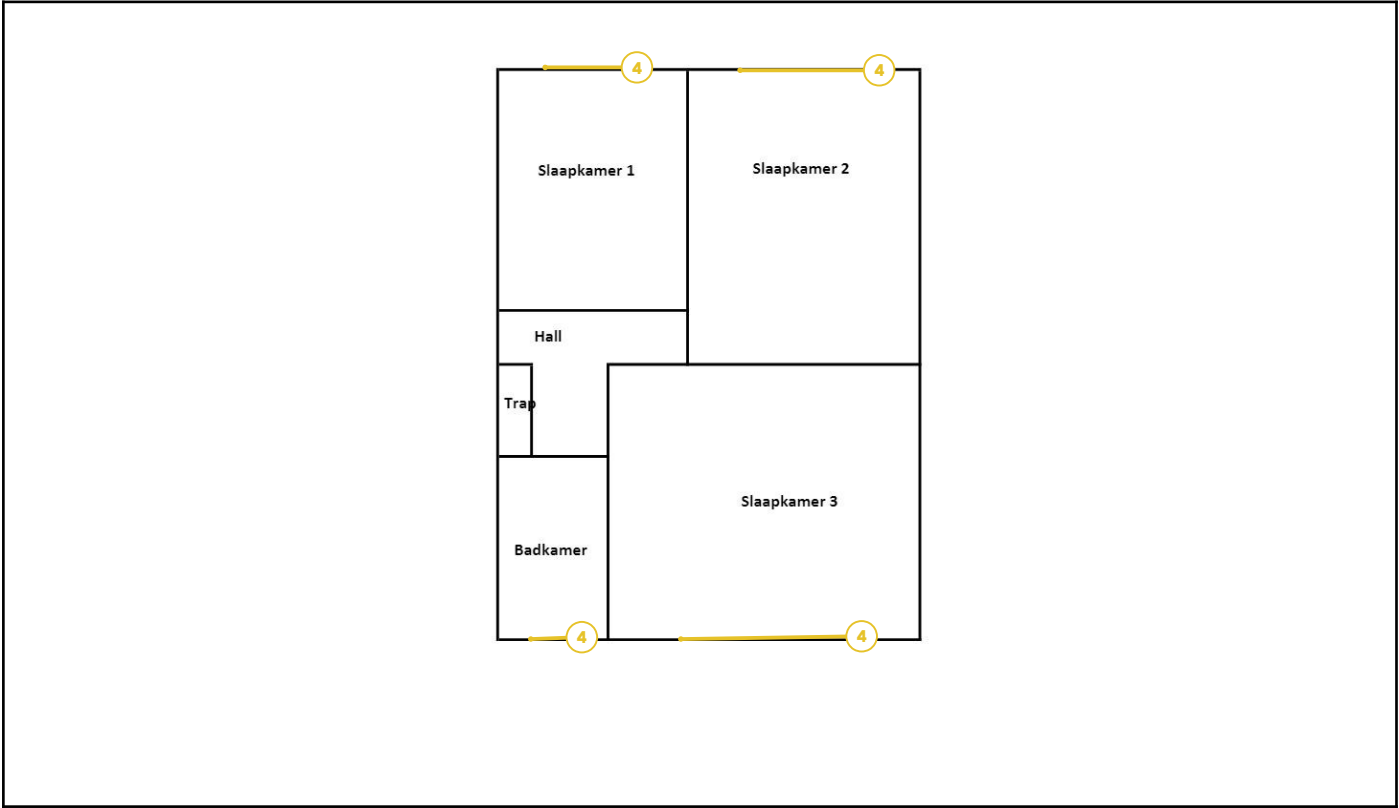
# Plan 1.7: 1e verdieping - Mastiek

| Beschrijving | Type | Actie |
|---|---|---|
| 4. Mastiek | Asbestmateriaal | Zorgvuldig beheren |

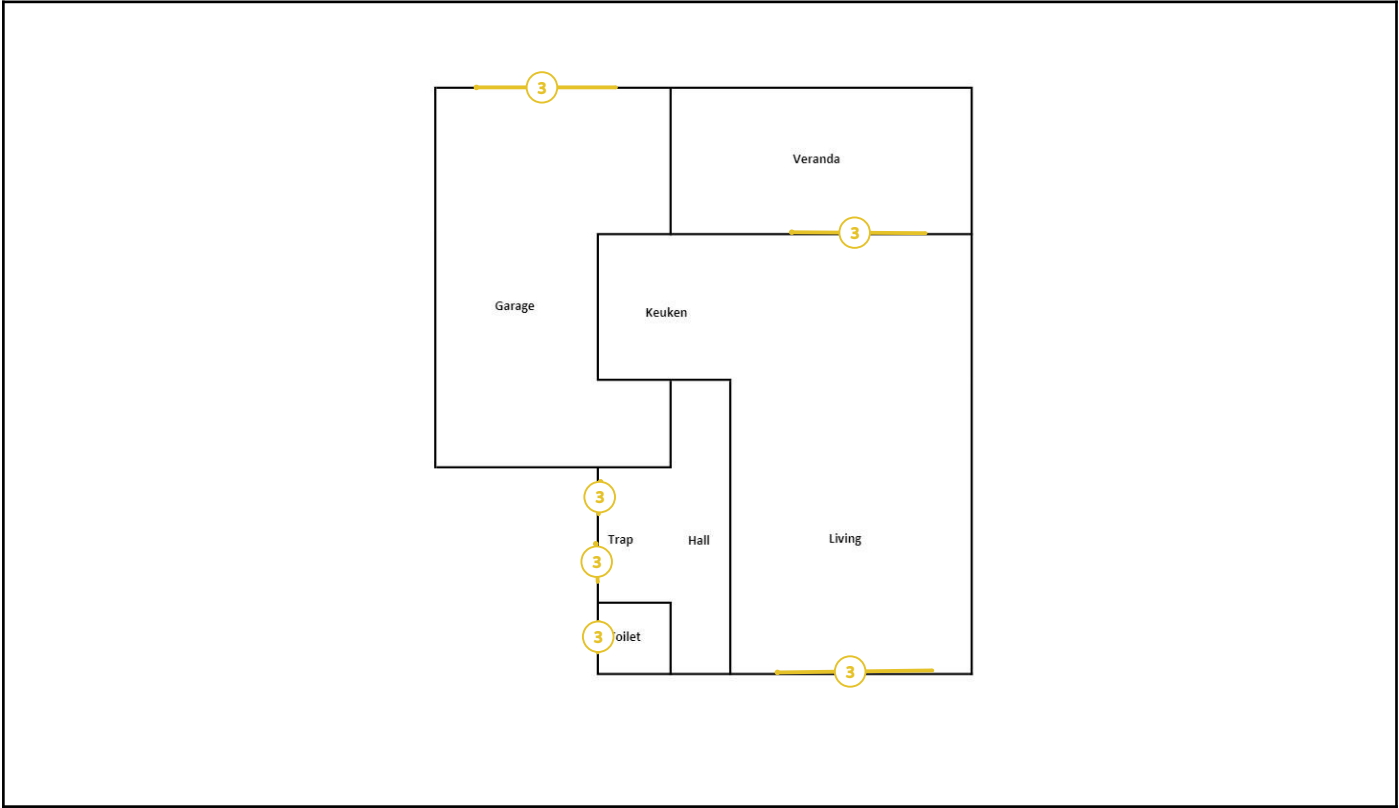
# Plan 1.9: Gelijkvloers - Vensterbanken

| Beschrijving | Type | Actie |
|---|---|---|
| 3. Massal Vensterbanken | Asbestmateriaal | Zorgvuldig beheren |

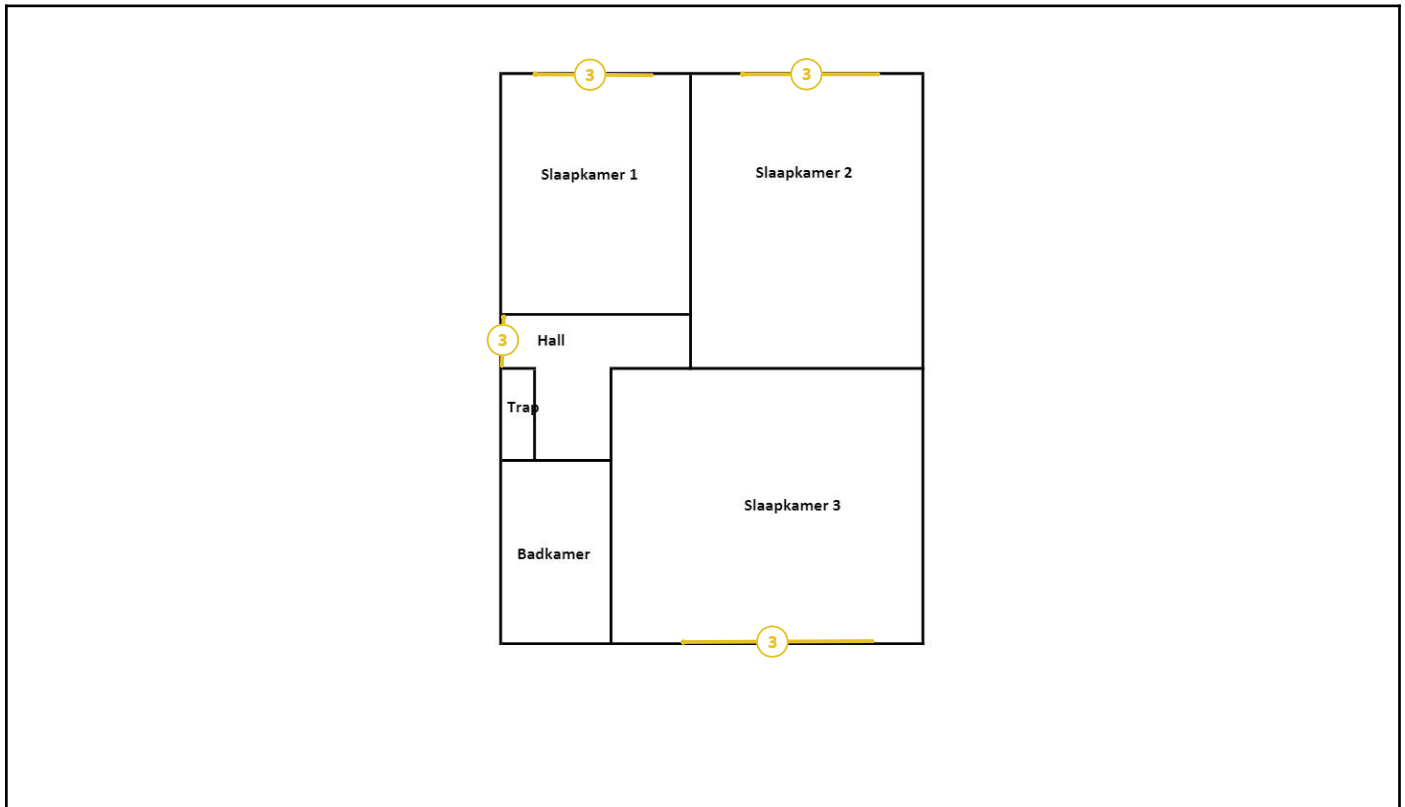
## Plan 1.10: 1e verdieping - Vensterbanken

| Beschrijving | Type | Actie |
|---|---|---|
| 3. Massal Vensterbanken | Asbestmateriaal | Zorgvuldig beheren |

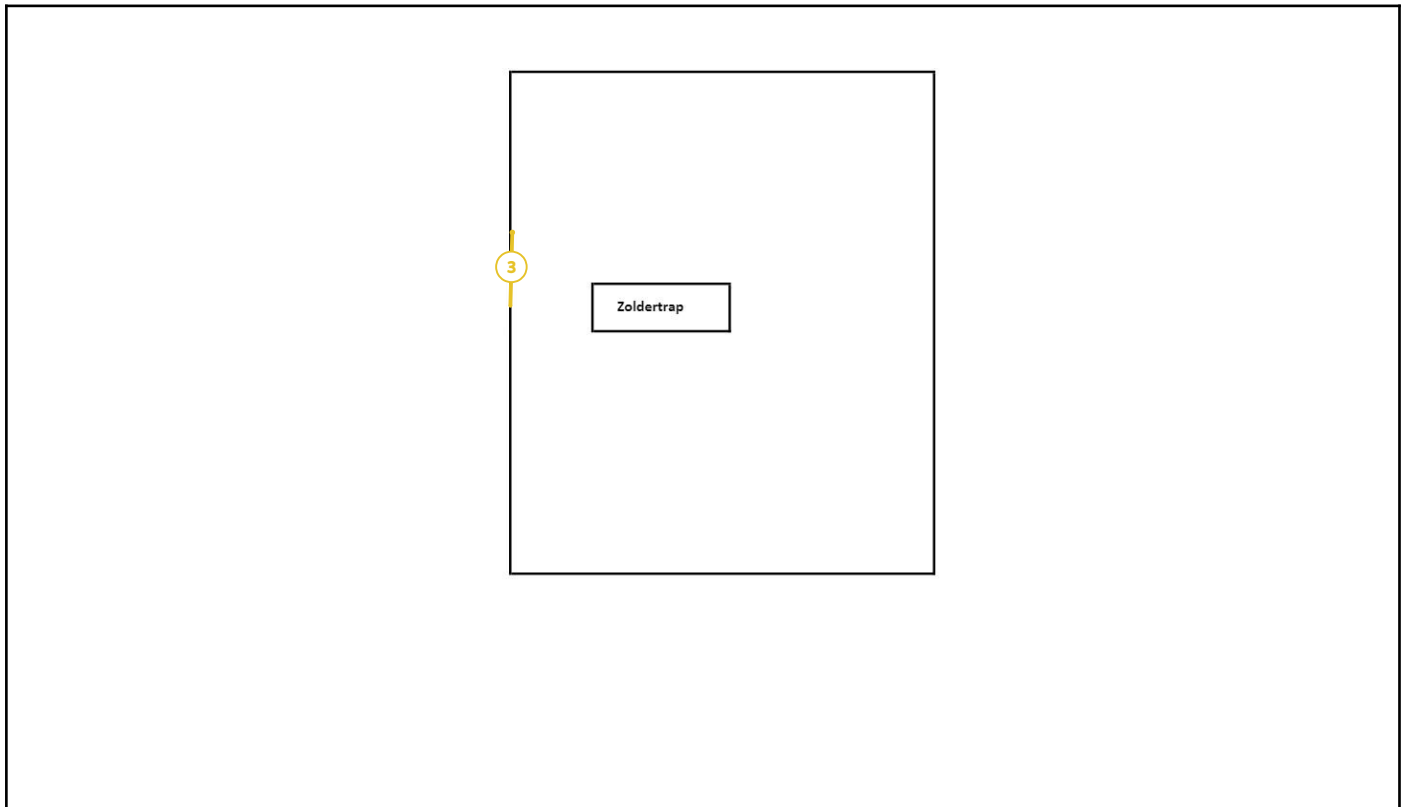
## Plan 1.11: Zolder - Vensterbanken

| Beschrijving | Type | Actie |
|---|---|---|
| 3. Massal Vensterbanken | Asbestmateriaal | Zorgvuldig beheren |
