# Asbestinventarisatetest

Veldstraat 71, 2340 Beerse

Attestnummer : 20240506-000377.000

Uitgegeven op : 06.05.2024

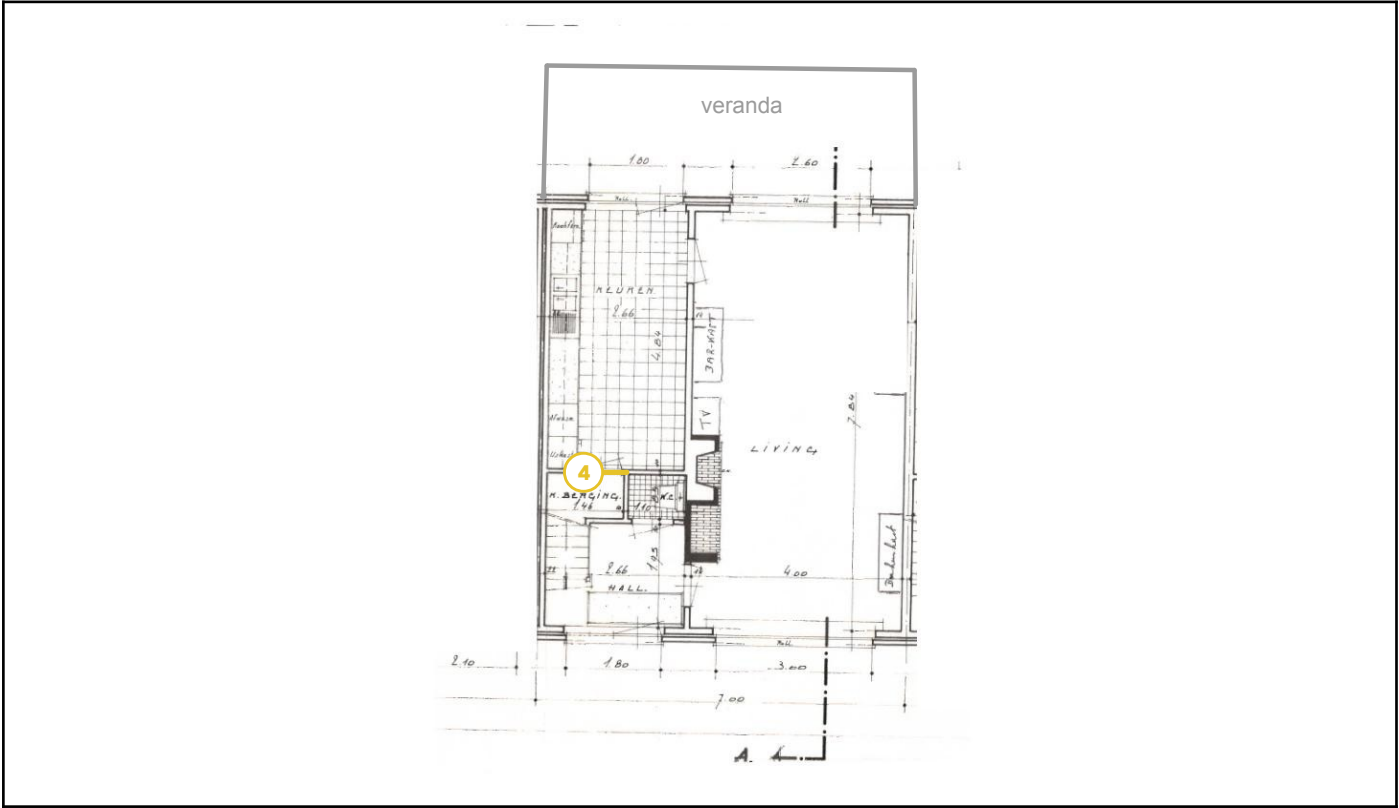
# Plan 1.1: Gelijkvloers

| Beschrijving | Type | Actie |
|---|---|---|
| 4. Deurdorpels massal | Asbestmateriaal | Zorgvuldig beheren |
