**CONFORMITEITSATTEST CONTROLE RESERVOIRS VOOR STOOKOLIE VOOR VERWARMING****UITVOERDER****VASTGOEDEXPERTS****Langvoort 17****2430 Laakdal****+32 14 89 34 76****info@vastgoedexperts.com****BTW BE0667.567.856****KLANT****Naam: BVBA LANDMETERSBUREEL DEKREM****Adres: Stationsstraat 14F, 3150 - Haacht (BE)****Tel: (+32)016617660****BTW BE: BE0432579517****UITVOERINGSADRES**Uitvoeringsadres: **Langestraat 3, 3190 - Boortmeerbeek (BE)****RESERVOIR**Ingedeeld: **Niet ingedeeld** | Wand: **Enkel** | Plaats: **Ondergronds** | Vorm: **Cilinder** |  
Materiaal: **Staal** Inhoud: **<5000L L** | Jaar plaatsing: **<1995****VISUELE CONTROLE: TOEZICHTSPUT**Aanwezig: **Ja** | Algemene staat put: **OK** | Dichtheid put: **OK**  
Vervuiling in put: **OK** | Deksel put: **OK****VISUELE CONTROLE: AANSLUITINGEN & LEIDINGEN**Vulbuis: **OK** | Ontluchting: **OK**  
Aanvoerleiding: **OK** | Terugvoerleiding: **AANWEZIG** | Filter: **OK****TESTEN**Water- en slibbemonstering: **Niet uitgevoerd**

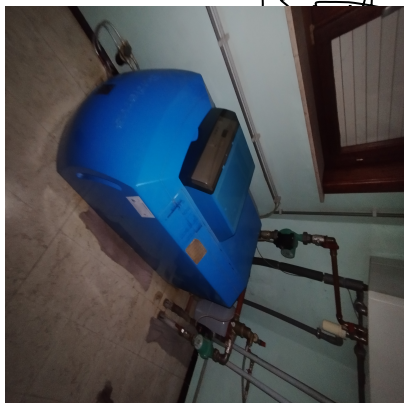
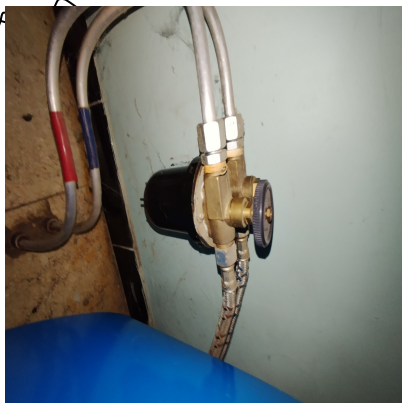
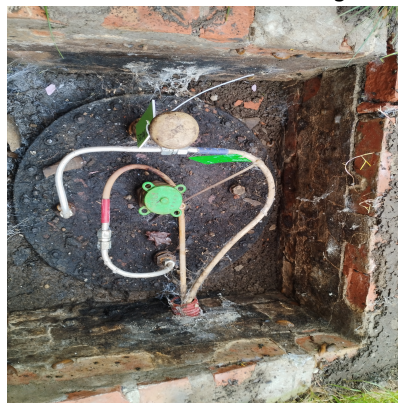
TOEGEVOEGDE FOTO'S

Opmerking: **Nvt**Watermeting: **0 CM** | Gemeten olie: **50 CM**  
Onderdruk TESTO: **50 mBAR** | Behaalde druk: **OK** | Ultrasoon SDT: **OK****TOEBEHOREN**Overvulbeveiliging: **Fluit** | Overvulbeveiliging controle: **OK**  
Peilmeting: **Niet aanwezig** | Lekdetectie: **Niet aanwezig****BESLUIT****De tank mag in dienst blijven.**De volgende controle wordt verplicht voor: **15/04/2029**
