Procès-verbal de contrôle d'une installation électrique en BT et TBT

NON CONFORME

Adresse de l'installation

Rue Dorpsstraat
Numéro 13
Boîte
Postcode 1070
Commune Anderlecht
Pays Belgique

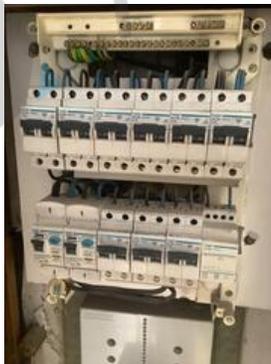
Image du tableau de repartition et de manoeuvre:

Nombres circuits	Curve	Protection IN (A)	(autres)	P	Section (mm²)
9	C	20		2	2,5
Contrôle visuel (général)	NOK	Contact direct	NOK	Contact indirect	NOK
Raccordement	NOK	schéma en annexe par Aceg asbl NA			
Liaisons équipotentielles	BON	Section des conducteurs	OK		
Continuité	NOK	Éclairage / machines	OK

- I2.02 La continuité des conducteurs de protection et/ou équipotentielles n'est pas garantie . (Livre 1 Sous-section 5.3.5.3.G. et 5.4.3.5)
 - I5.02 Réaliser ou compléter le repérage des circuits/départs et/ou appareillage, bomes de raccordements, etc. (Livre 1 Sous-section 3.1.3.1. et 3.1.3.3.A. et 5.1.6.1)

- I5.10 Obturer les ouvertures non utilisées du tableau ou coffret (Livre 1 Section 5.1.4. et 4.2.2.3.)
 - I5.13 La tension nominale de service n'est pas indiqué clairement sur le tableau (Livre 1 Sous-section 3.1.3.3.)

- I1.01 Prévoir le schéma unifilaire de l'installation. (Livre 1 Section 2.12 - 2.13 et 3.1.2 et 9.1.2)
 - I1.02 Prévoir le plan de position de l'installation. (Livre 1 Section 2.12 - 2.13 et 3.1.2 et 9.1.2)

- I8.13 Les câbles de type VTLmb, LMVVR, COAX, VVT sont interdits et doivent être remplacés par des câbles conforme Livre 1 Sous-section 5.2.1.2.
 - I9.02 Réorganiser des interrupteurs, prises, connexions et boîtes de jonction. (Livre 1 sous-section 1.4.1.3.)
